L'ÉGLISE DU PRIEURÉ DE RUSSIN

par Charles BONNET

Cette étude, consacrée à l'église du prieuré de Russin, est le résultat d'une campagne de fouilles menées en 1970 par le Service cantonal d'archéologie. La Commission des monuments et des sites, dont dépend ce service, manifeste beaucoup d'intérêt pour notre activité et l'appui financier des autorités est déterminant pour l'ensemble de nos recherches. La fouille de l'église de Russin prend une place importante dans le cadre d'une meilleure connaissance du passé genevois. Elle démontre que malgré une très grande simplicité architecturale, un édifice, analysé comme il le faut, se révèle une source de documents dont l'exploitation peut encore beaucoup apprendre.

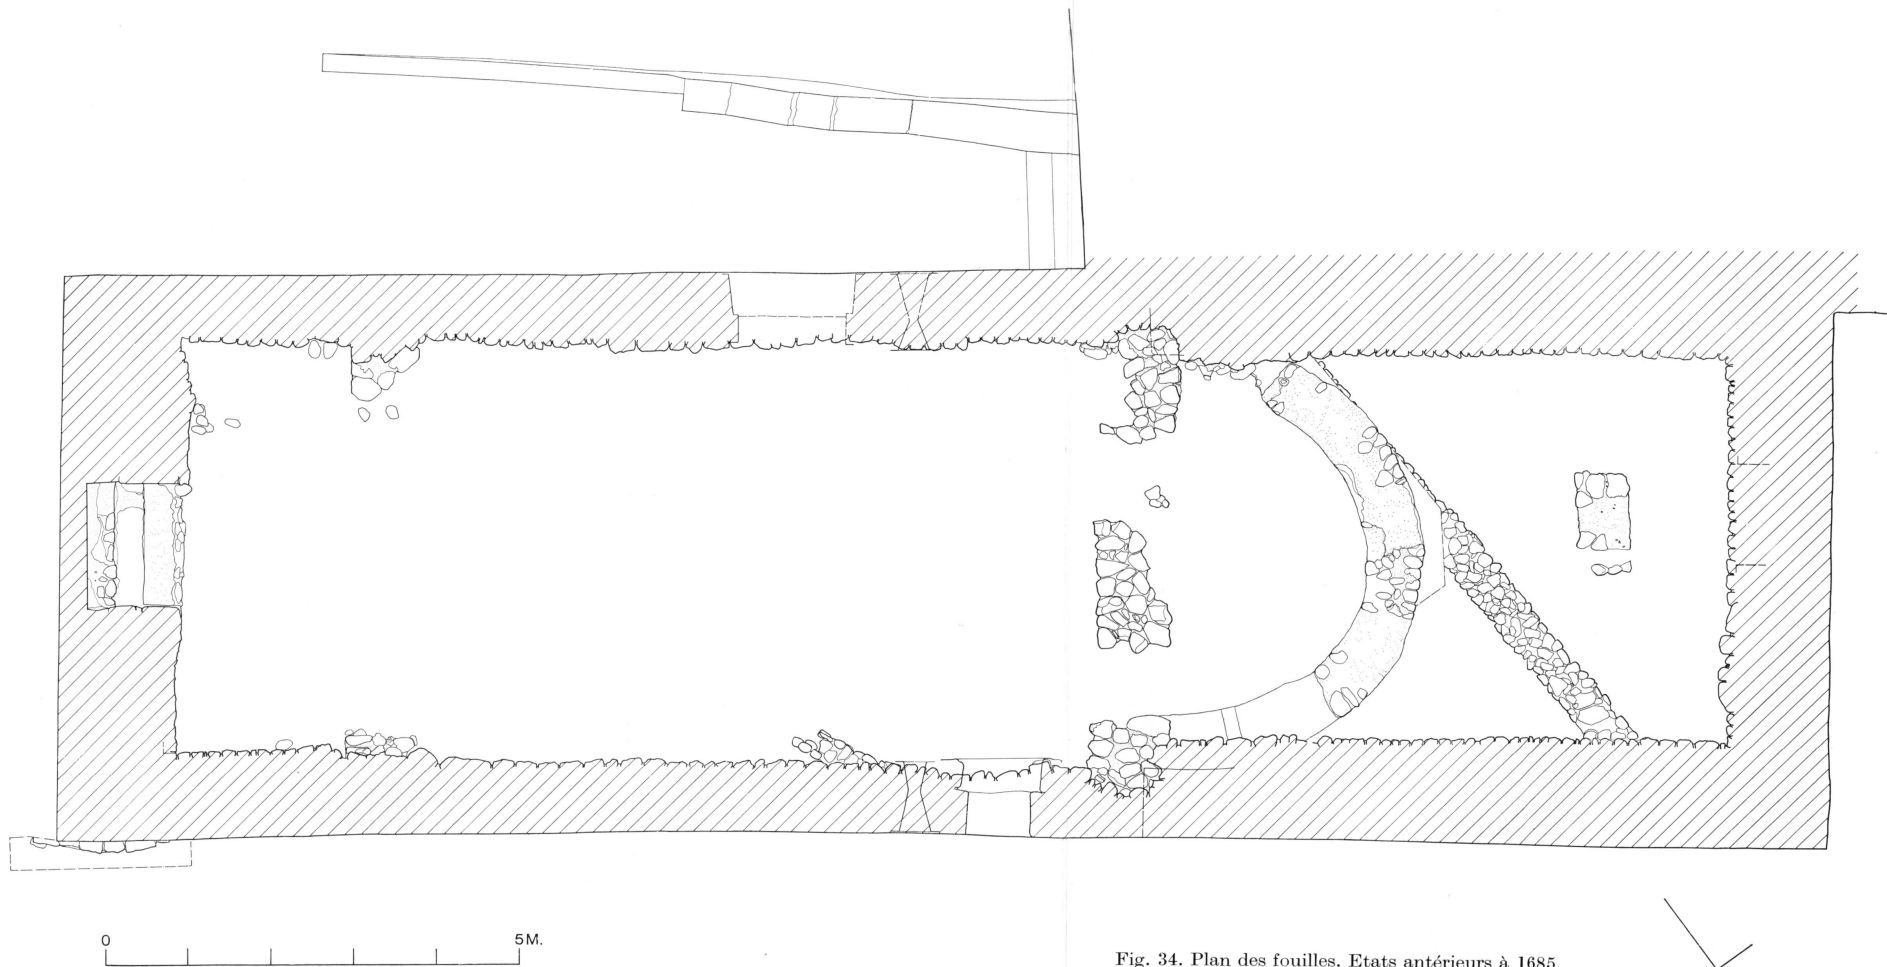
Fig. 34. Plan des fouilles. Etats antérieurs à 1685.

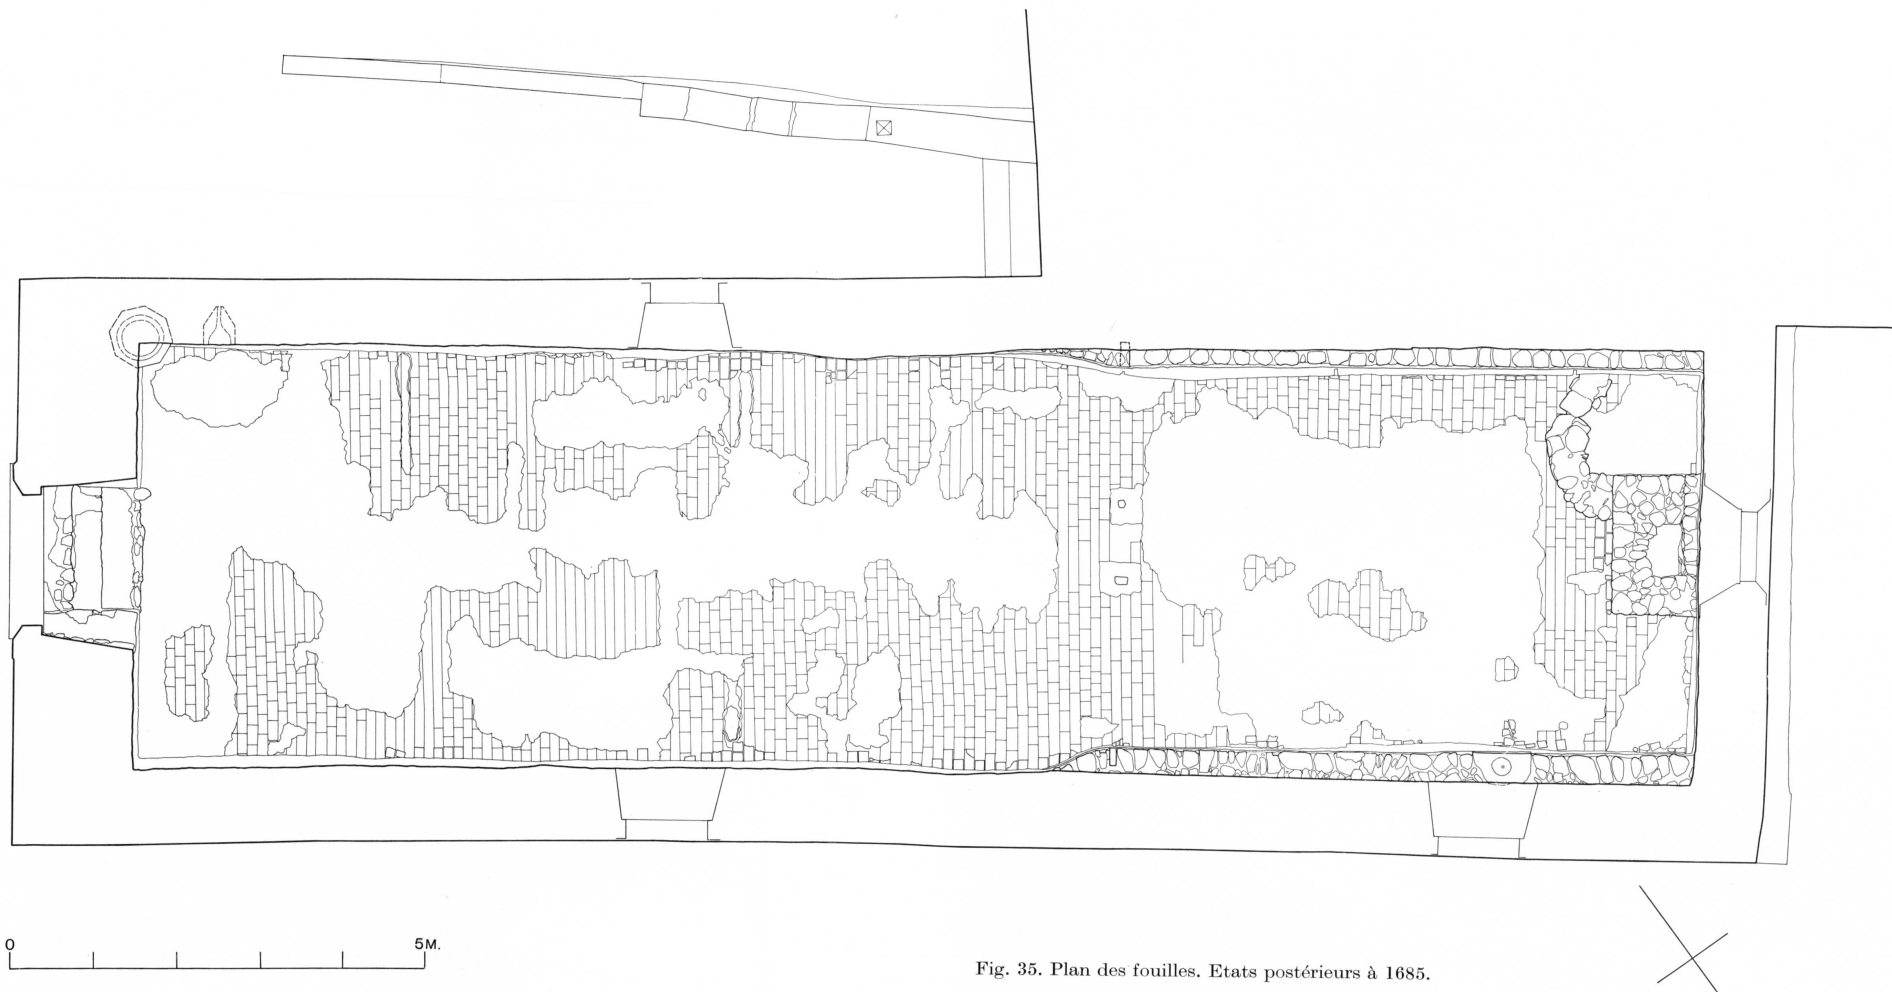
Fig. 35. Plan des fouilles. Etats postérieurs à 1685.

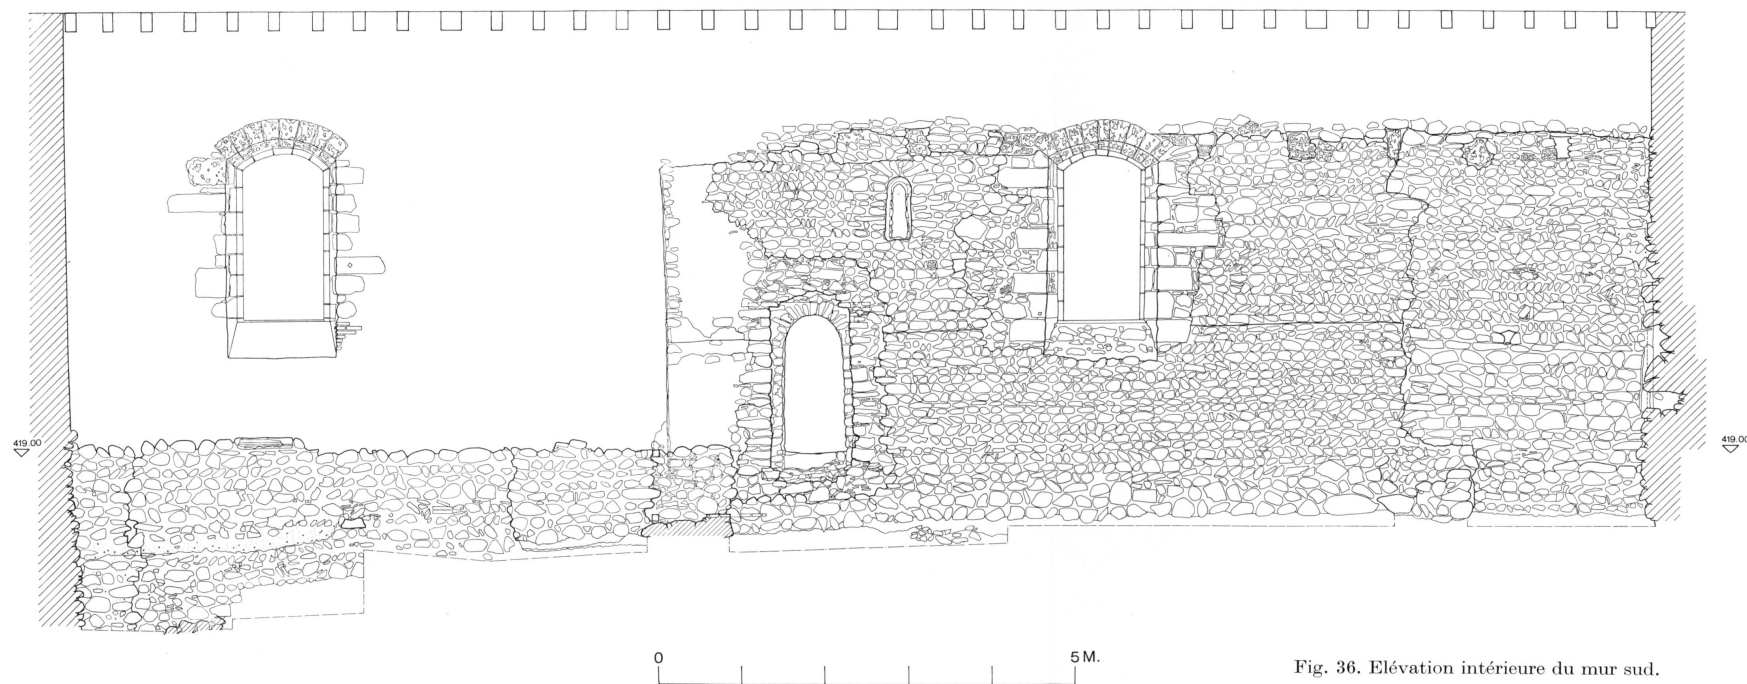
Fig. 36. Elévation intérieure du mur sud.

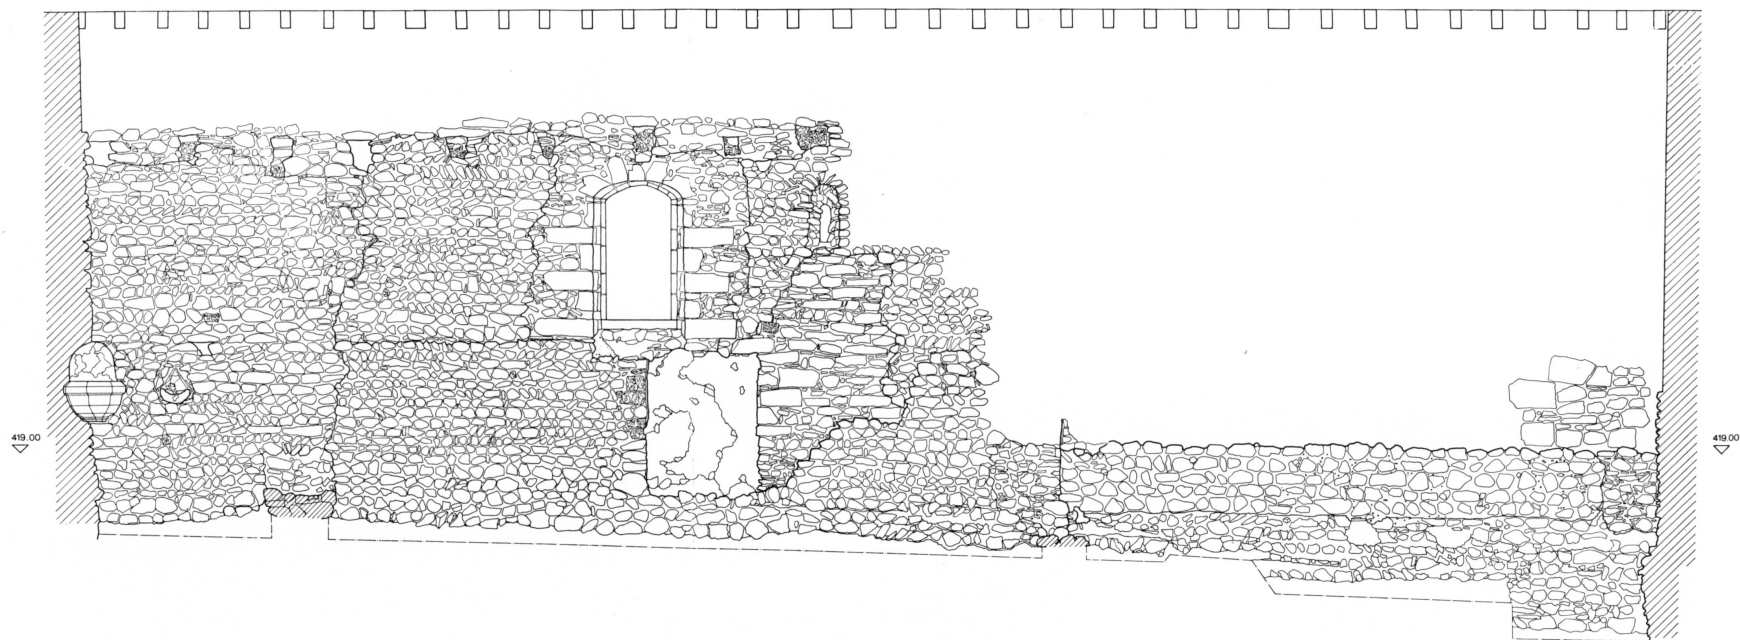
Fig. 37. Elévation intérieure du mur nord.

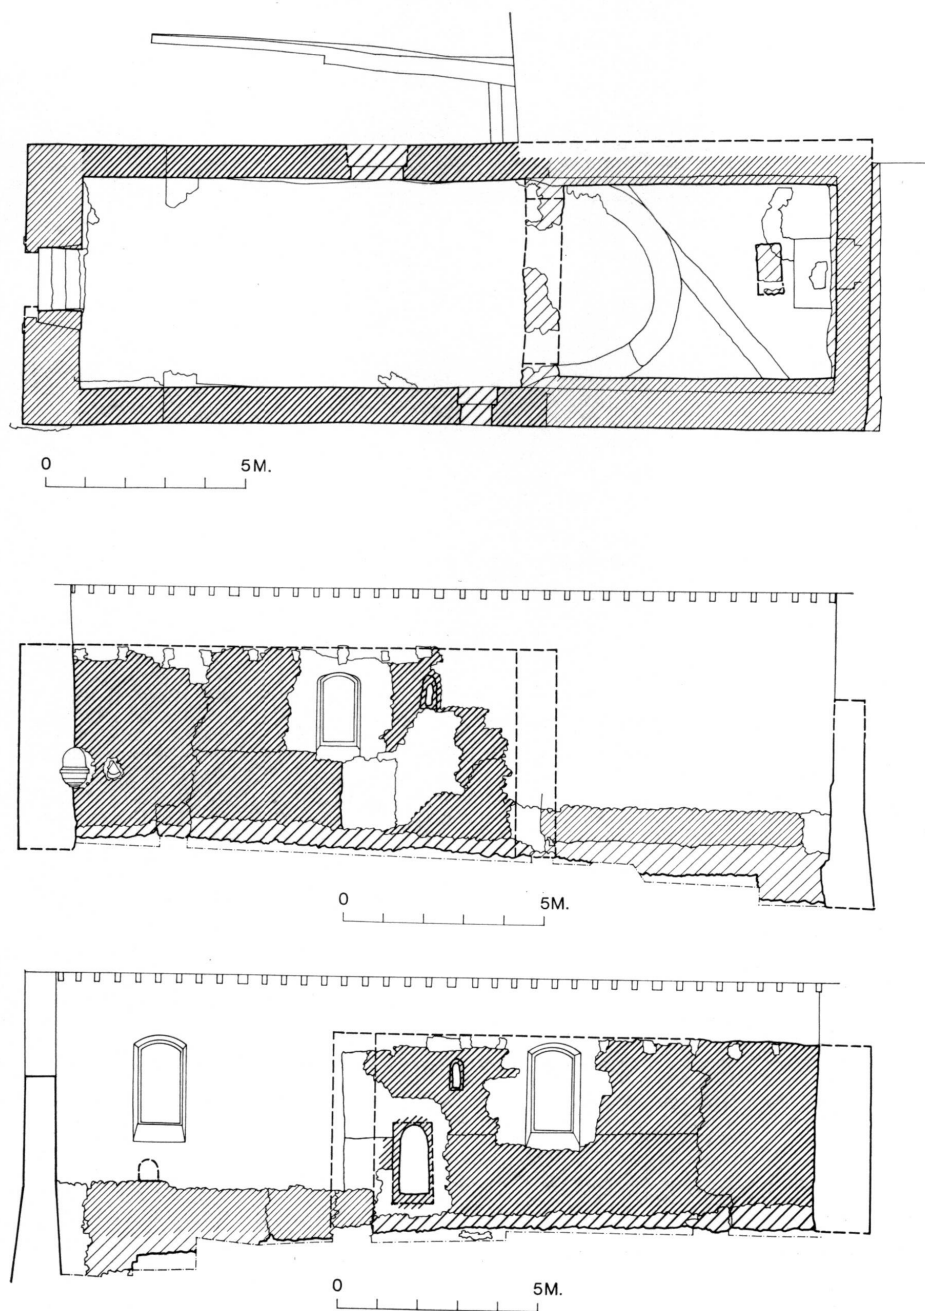
Fig. 38. Deuxième église. Schémas du plan et des élévations intérieures nord et sud (pour la légende voir p. 19).

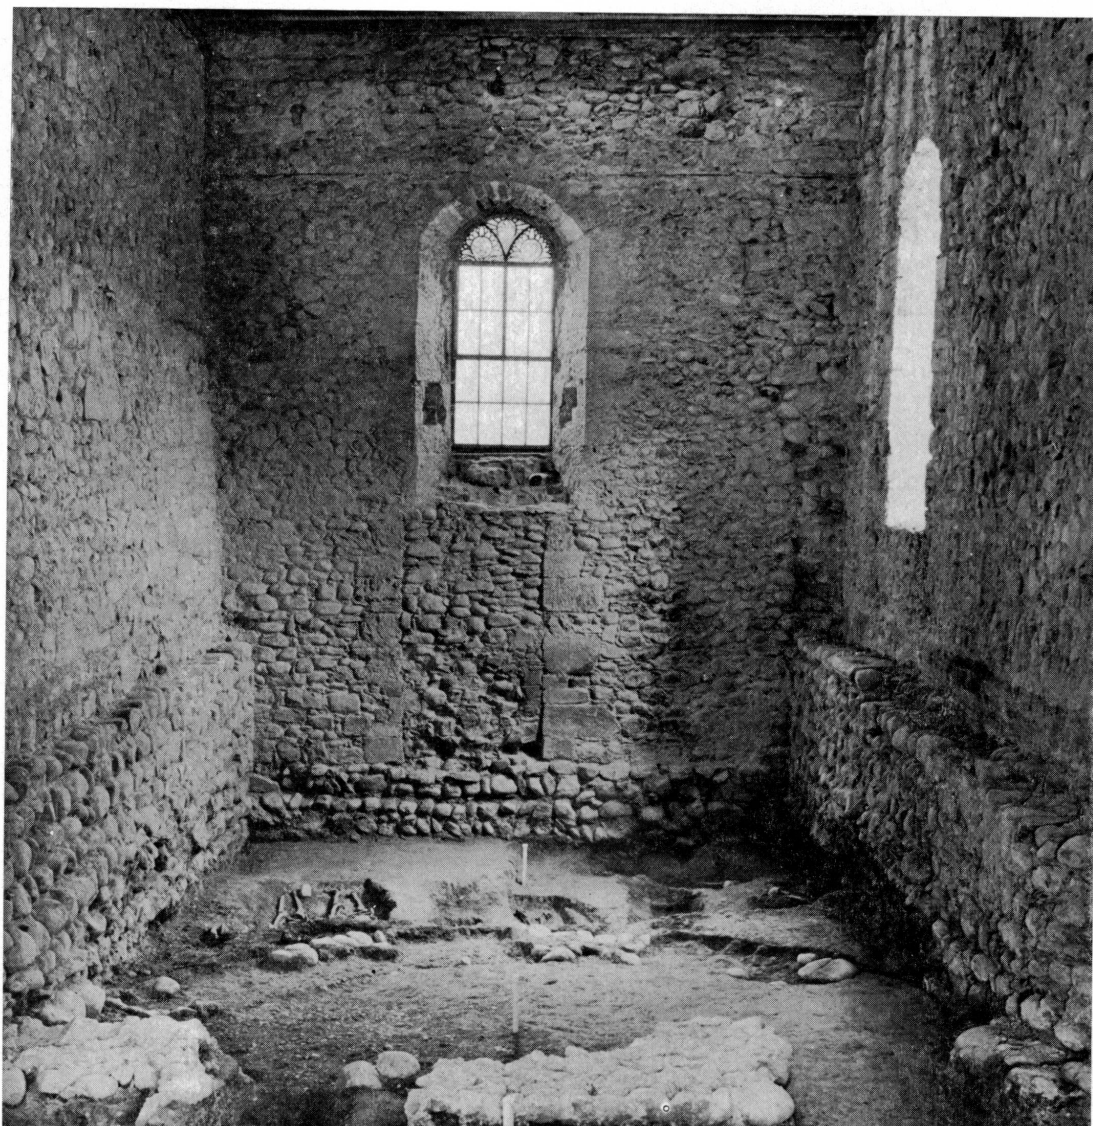
Fig. 39. Chœur rectangulaire et abside de la première église.

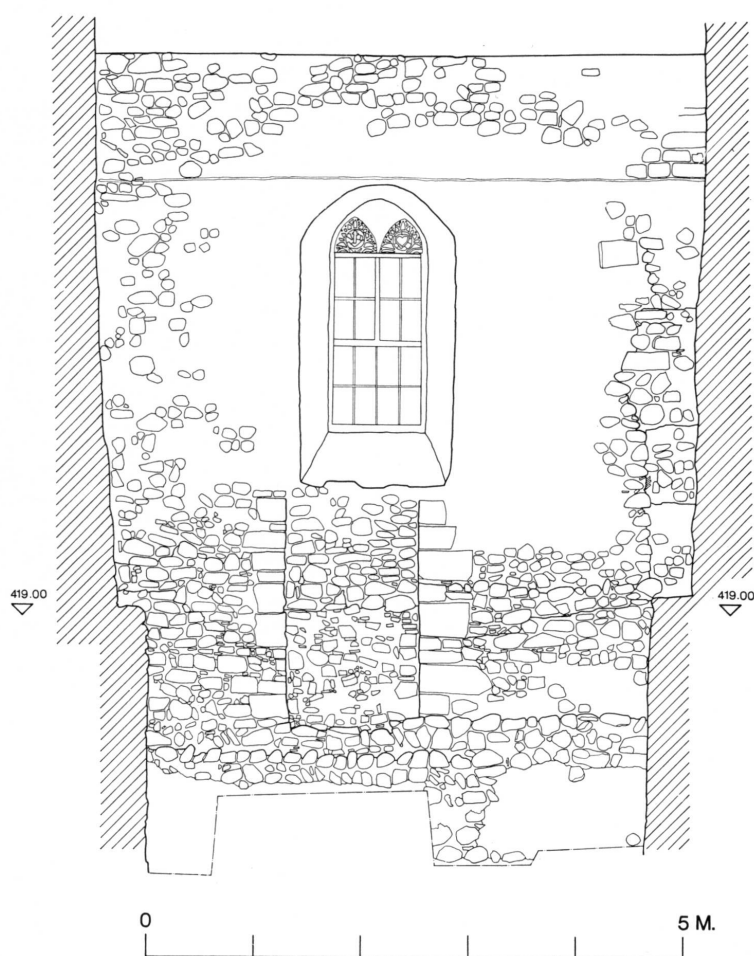
Fig. 40. Elévation intérieure du mur est.

ont presque entièrement disparu lors de ces travaux, c'est sans doute à cause de ces baies qu'une réfection complète du mur oriental a été nécessaire. Au cours de la transformation, la voûte est restée en place; on distingue aujourd'hui son arrachement à l'angle sud-est (fig. 40).

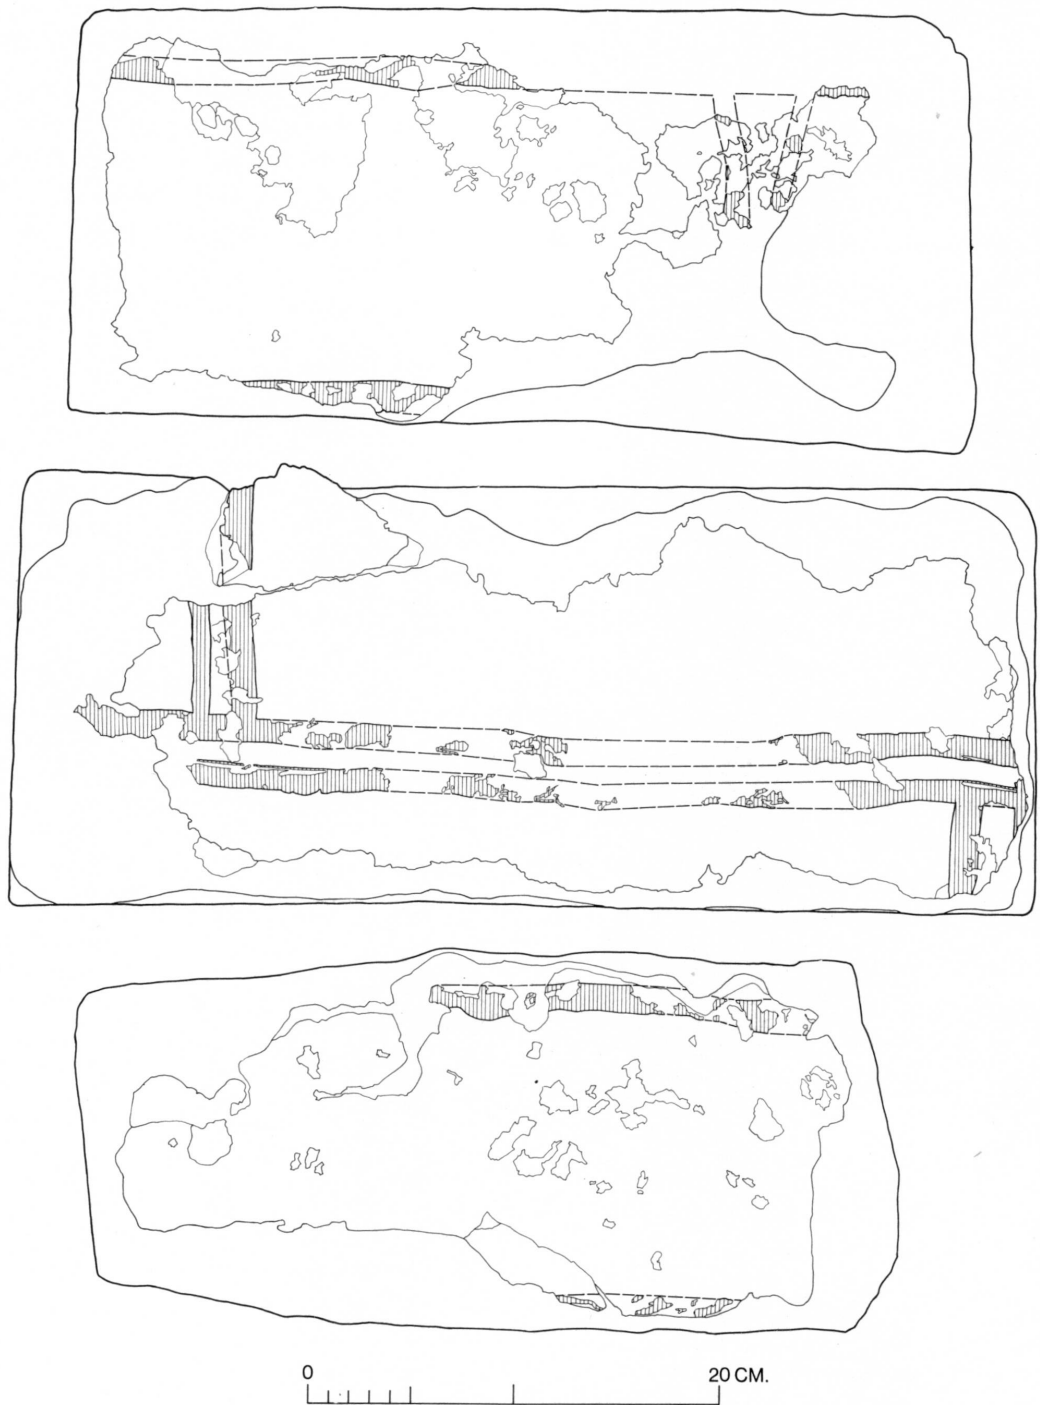
Fig. 41. Blocs provenant de la voûte du chœur. Tracé à l'ocre rouge simulant un grand appareil.

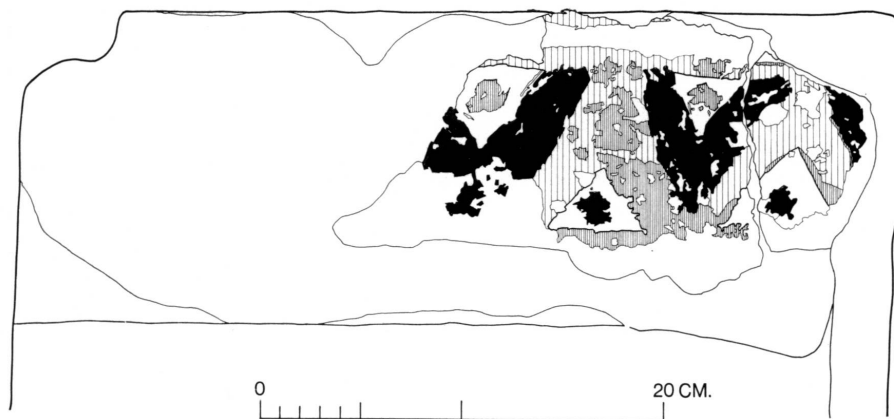
Fig. 42. Fragment de peinture murale provenant de l'encadrement d'une fenêtre du chœur.

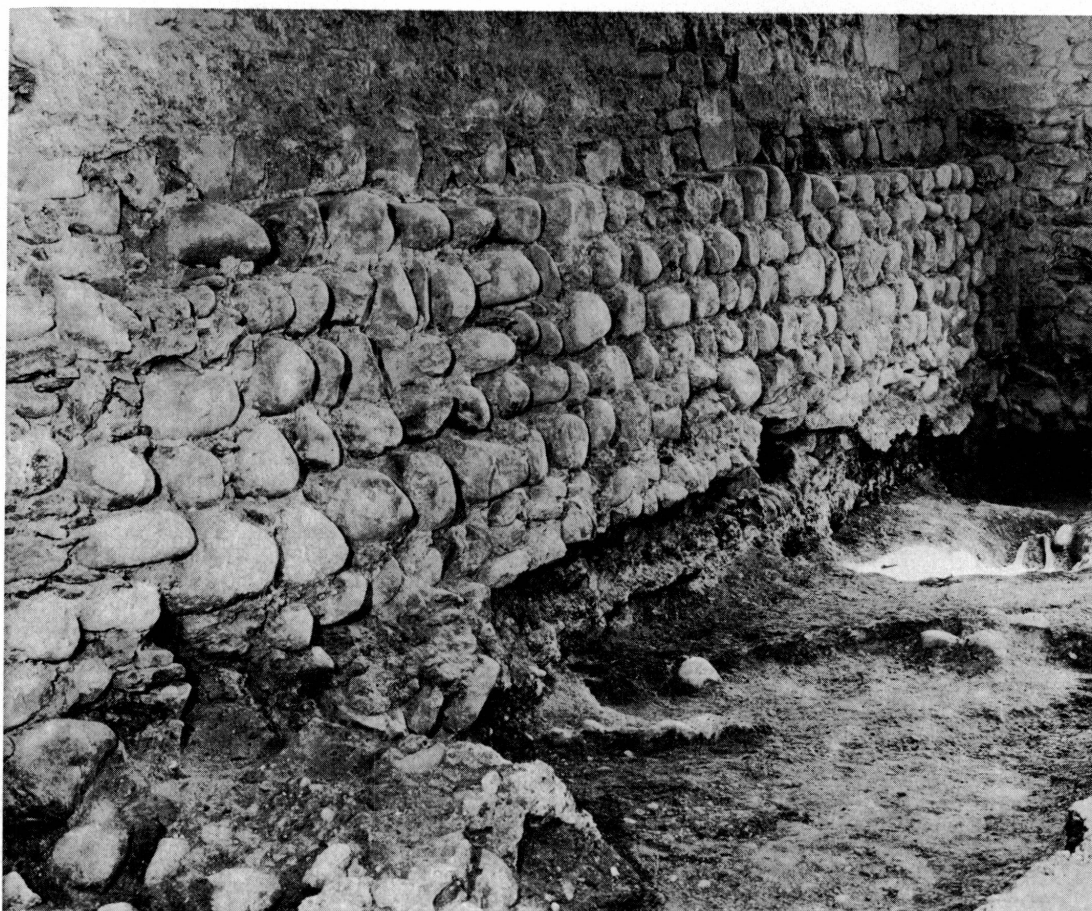
Fig. 43. Maçonnerie du chœur rectangulaire (fin XII^e-XIII^e siècle).

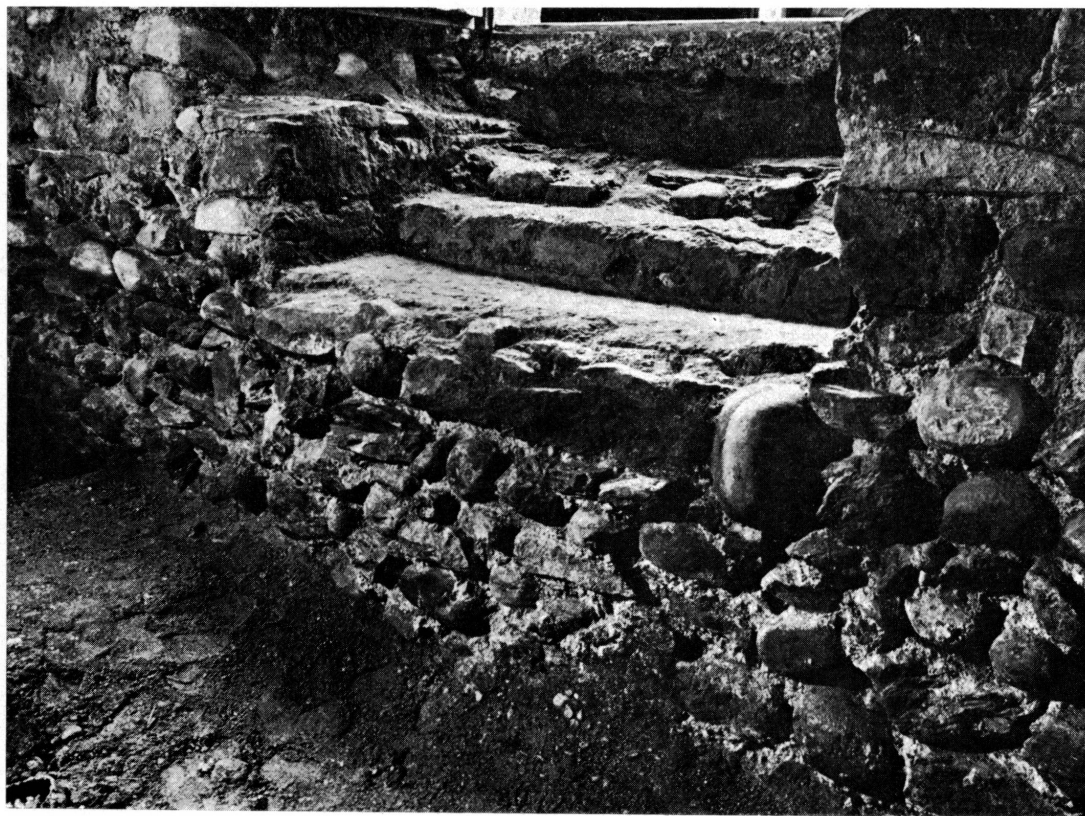
Fig. 44. L'escalier d'entrée de la deuxième église.

Les vestiges conservés de l'escalier et de l'ouverture nous assurent que, dès l'origine des blocs de molasse et des moellons se trouvaient mélangés dans la maçonnerie. Une dalle de molasse est utilisée pour la deuxième marche et des pierres de rivière recouvertes d'une couche de mortier sont employées pour les autres marches. Contre les assises visibles des jambages de la porte, les empreintes de blocs de calcaire

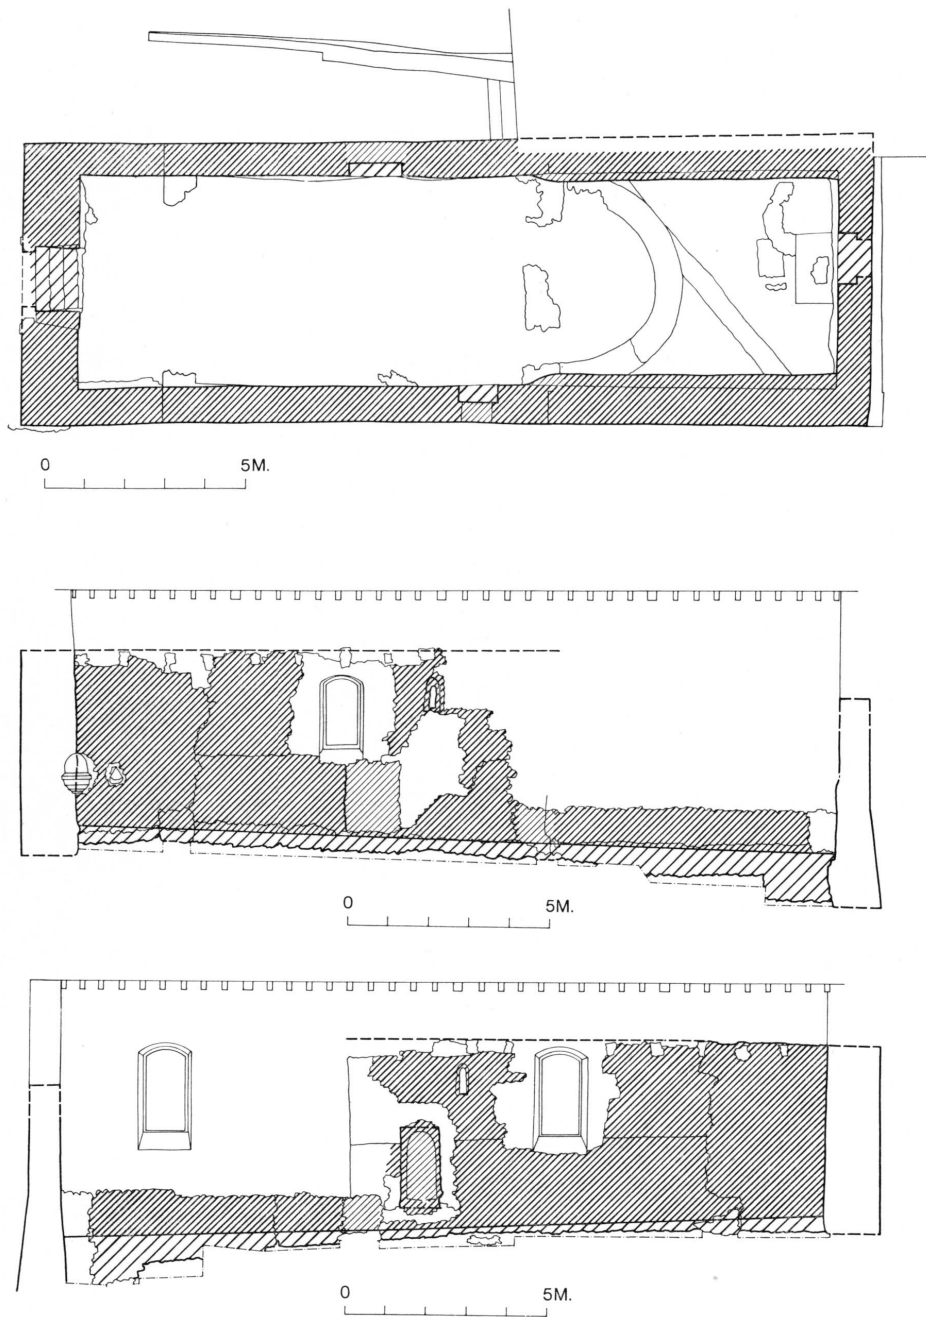
Fig. 45. Deuxième église après les transformations postérieures à 1685.
Schémas du plan et des élévations intérieures nord et sud (pour la légende voir p. 19)

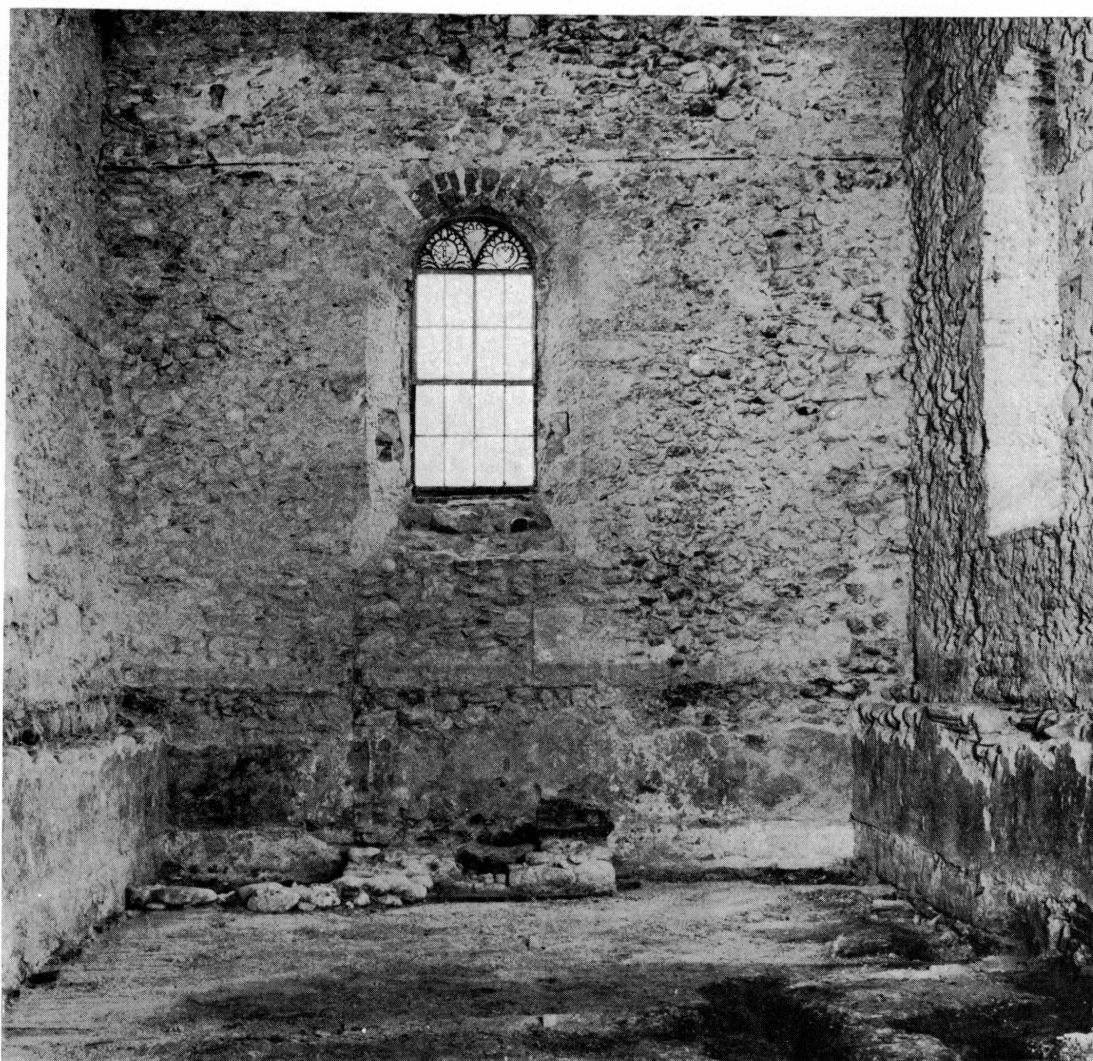
Fig. 46. Le chœur rectangulaire au niveau du carrelage établi après 1685.

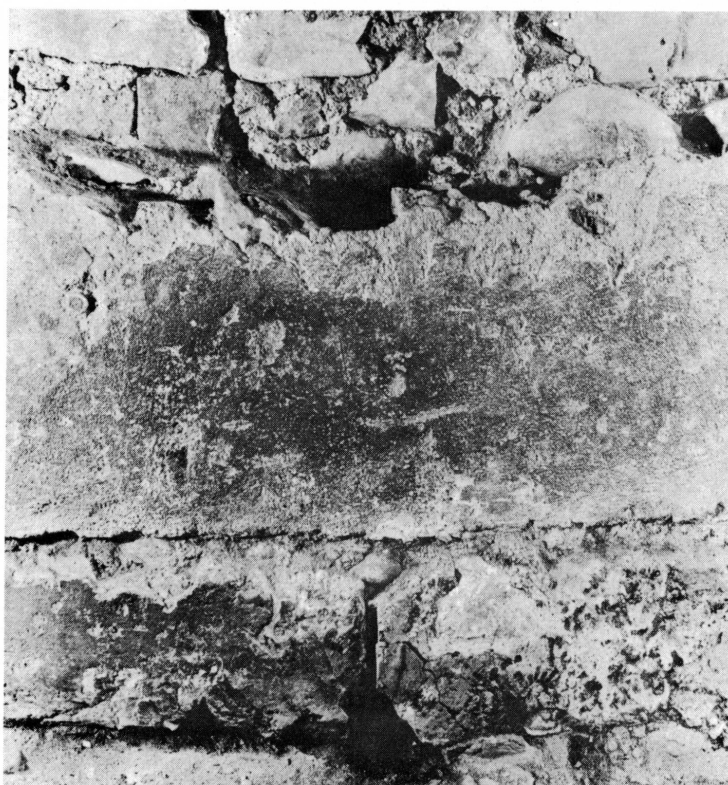
Fig. 47. Emplacement des scellements de la barrière du chœur établie après 1685.

Deux trous distants de 90 cm s'enfonçaient dans le sol à la limite du chœur et de la nef. Ils s'alignaient sur les cavités de scellement prévues pour les poutres de la barrière et se trouvaient presque dans l'axe de l'église. Il s'agit certainement des vestiges d'une porte, qui, légèrement déportée vers le nord, se trouvait en face de l'autel. C'est après la pose du carrelage que l'on a fiché les deux montants dans le sol.

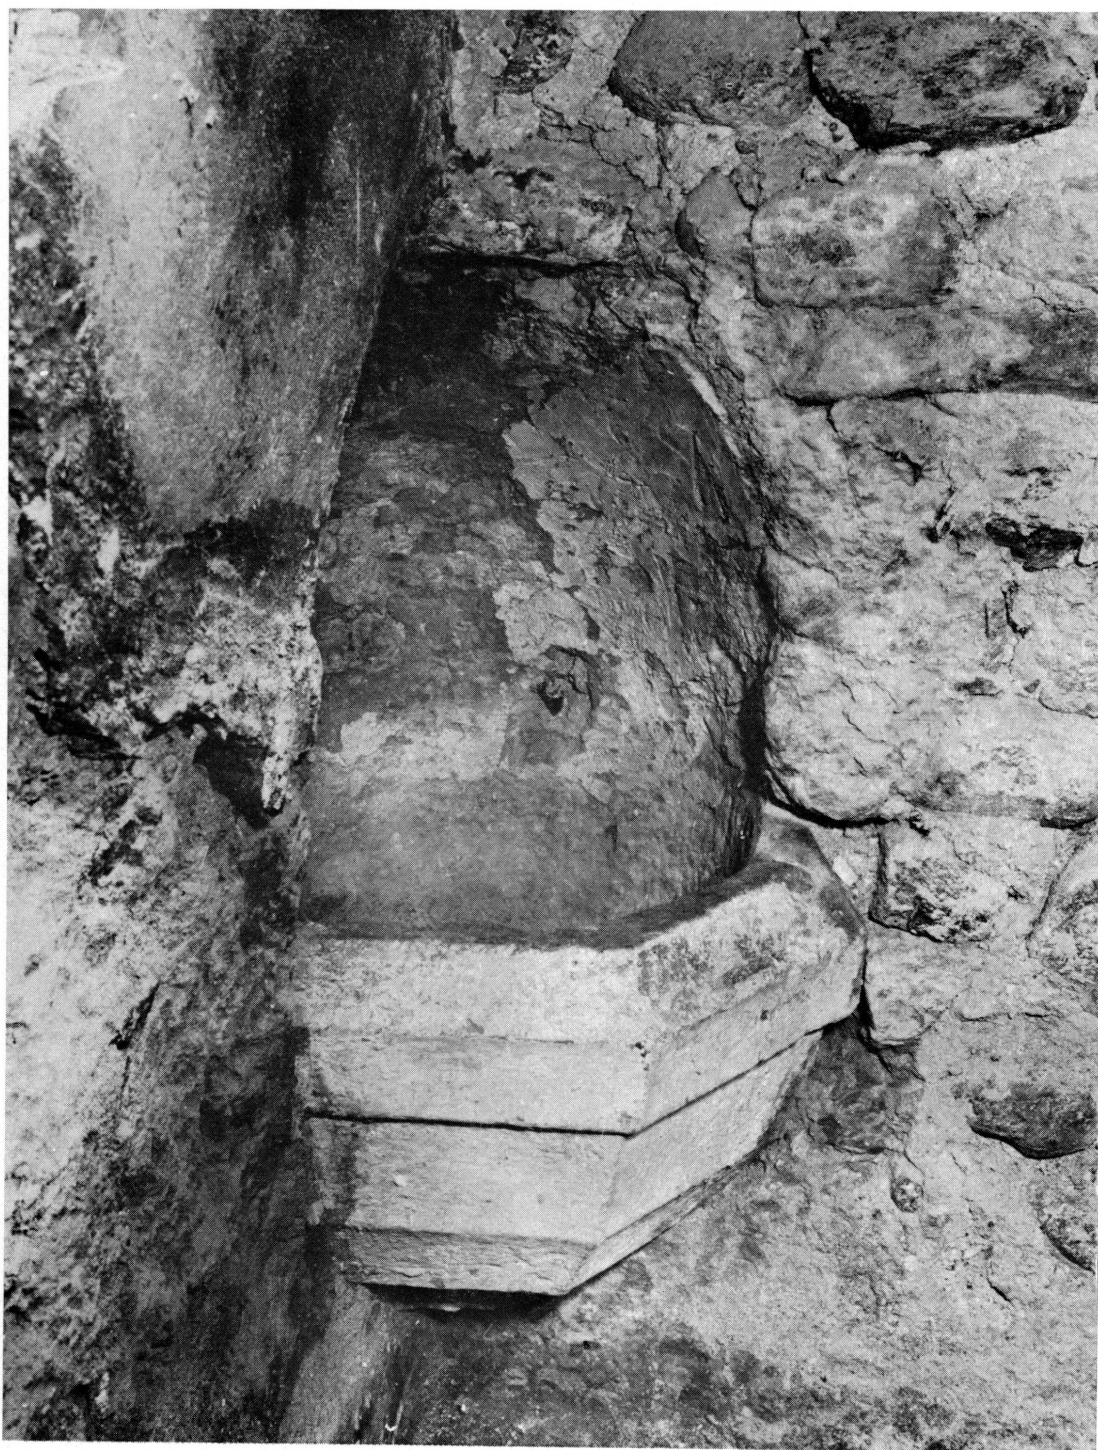
Fig. 48. Fonts baptismaux.

La cuve des fonts baptismaux a été récupérée et encastrée dans la maçonnerie de l'angle nord-ouest. Cette cuve monolithique taillée dans du calcaire du Jura avait sa base cassée. La solution adoptée pour réutiliser l'ancienne pierre sans avoir à retailler un nouveau support est certainement la moins onéreuse. De cette manière, deux des huit pans étaient apparents dans l'église. Une petite voûte ménagée au-dessus permettait au prêtre d'officier (fig. 48). Nous avons dégagé ce bassin pour pouvoir l'étudier. Le support était octogonal comme la cuve. Au centre et sur les bords du bassin, on remarque des cavités ayant servi à sceller des tiges de fer. L'une

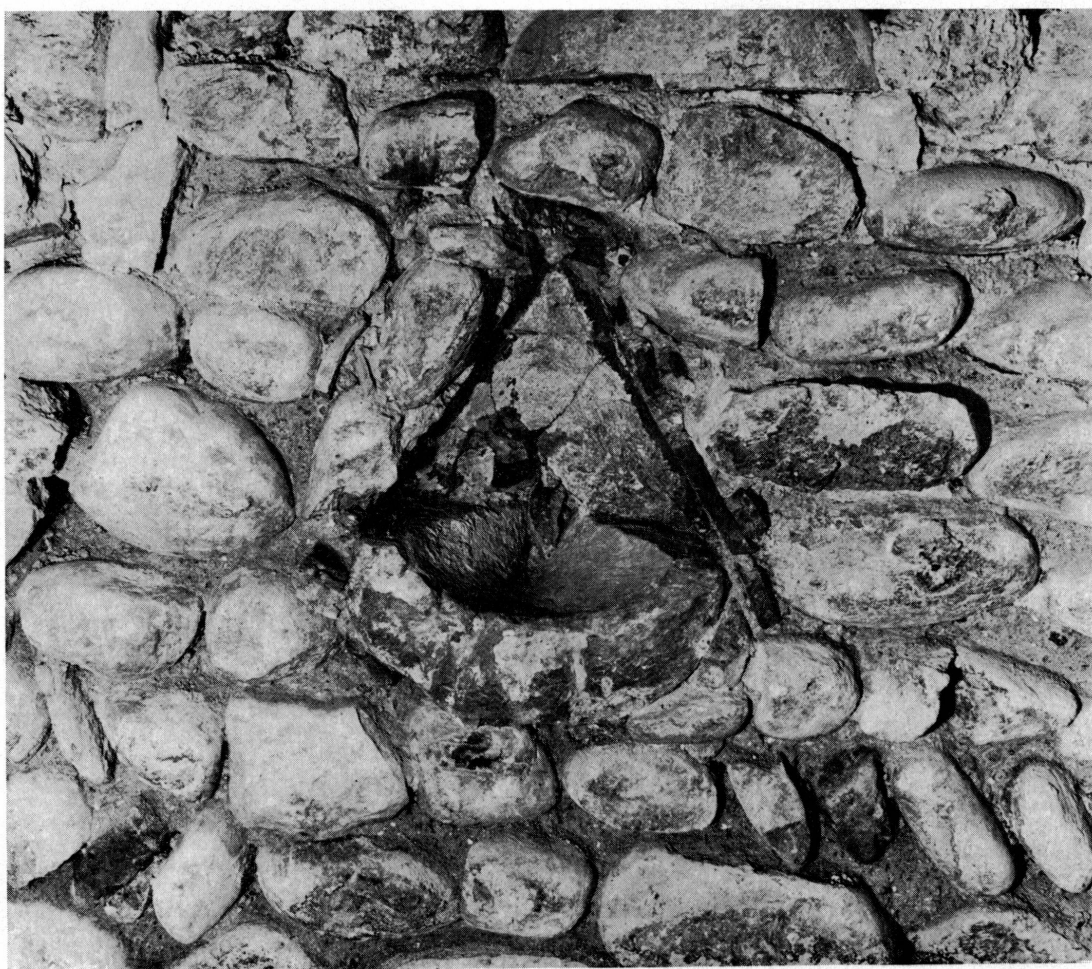
Fig. 49. La piscine liturgique retrouvée dans la nef.

En liaison avec les fonts baptismaux, une piscine liturgique a été découverte sous les crépis du mur. Elle est d'un type très rudimentaire et inhabituel. La cuve est creusée dans un bloc de molasse qui débordait la paroi. Aujourd'hui, la partie extérieure est cassée selon l'aplomb du mur et le reste du dispositif est dans la maçonnerie. Le bloc de molasse est taillé en rigole sur 20 cm de longueur, cet écoulement conduisait le liquide de la cuve vers l'intérieur du mur en puits perdu. Une petite niche confectionnée à l'aide de deux tuiles plates (32 par 19 cm) posées de biais surmontait la piscine. D'autres tuiles étaient placées verticalement au fond de la niche (fig. 49).

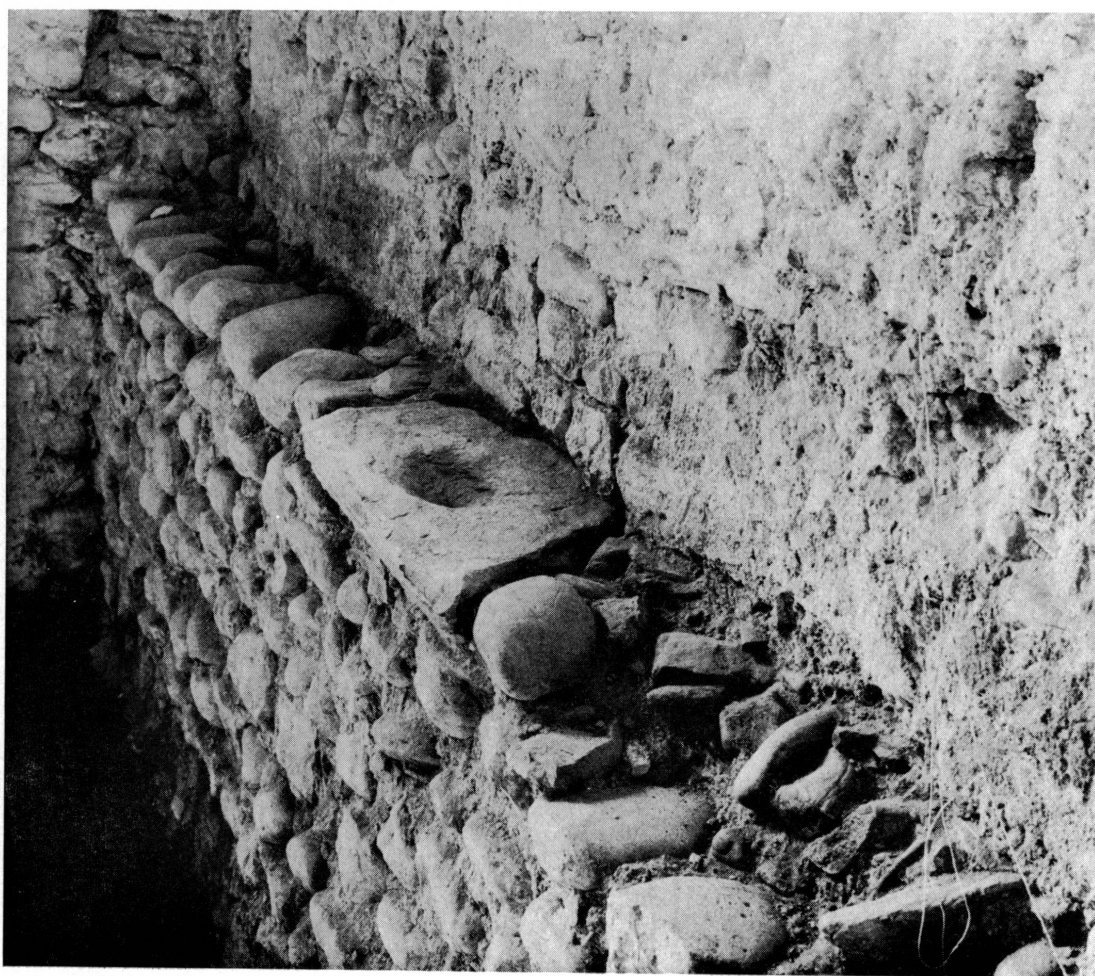
Fig. 50. La piscine liturgique retrouvée dans le chœur.

La deuxième piscine liturgique découverte à Russin devait certainement être en service à la même époque. Sans doute déjà associée au maître-autel d'avant 1536, elle est restaurée après la deuxième période protestante. Cinq couches d'enduit au moins étaient encore visibles contre la moulure. Si chaque couche indique une

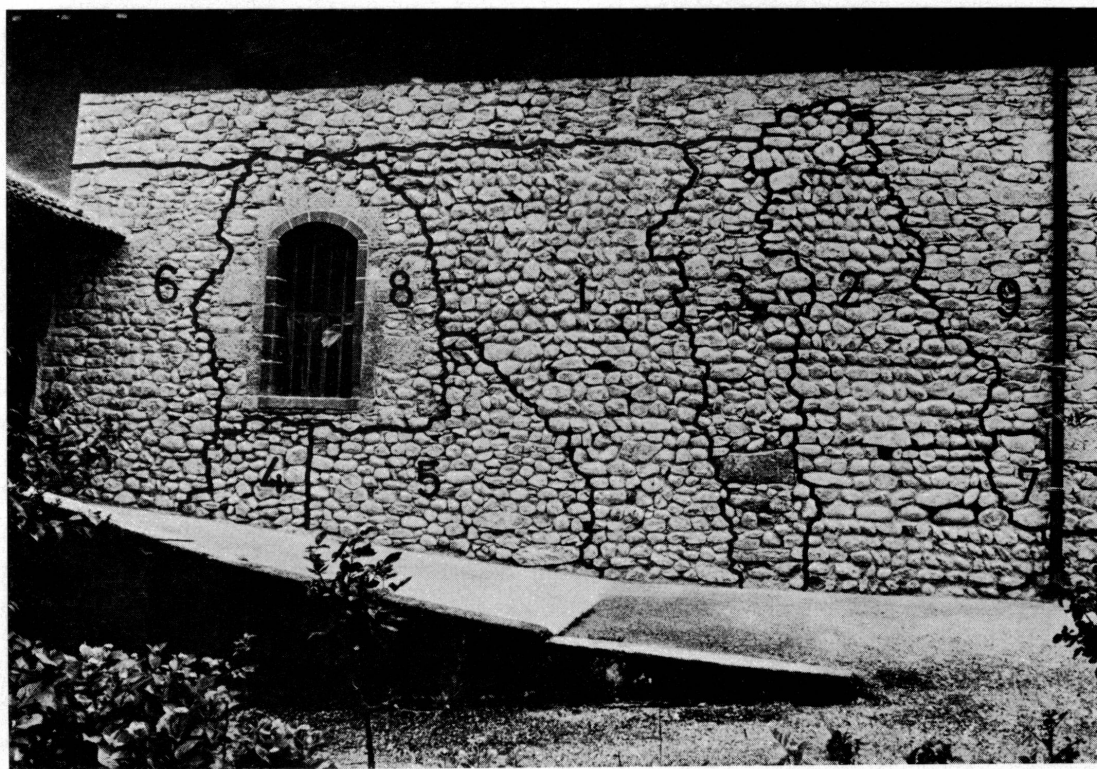
Fig. 51. Analyse du mur latéral nord de la nef :

1. Première église. 2. Agrandissement de la première église. 3. Réfections de la première église (mur de façade). 4. Passage condamné lors de l'abandon de la chapelle latérale. 5. Chapelle latérale, réfections. 6. Chapelle latérale, réfections après sa destruction. 7. Reprise pour l'installation des fonts baptismaux. 8. Fenêtre du XVII^e siècle. 9. Transformations de 1843.

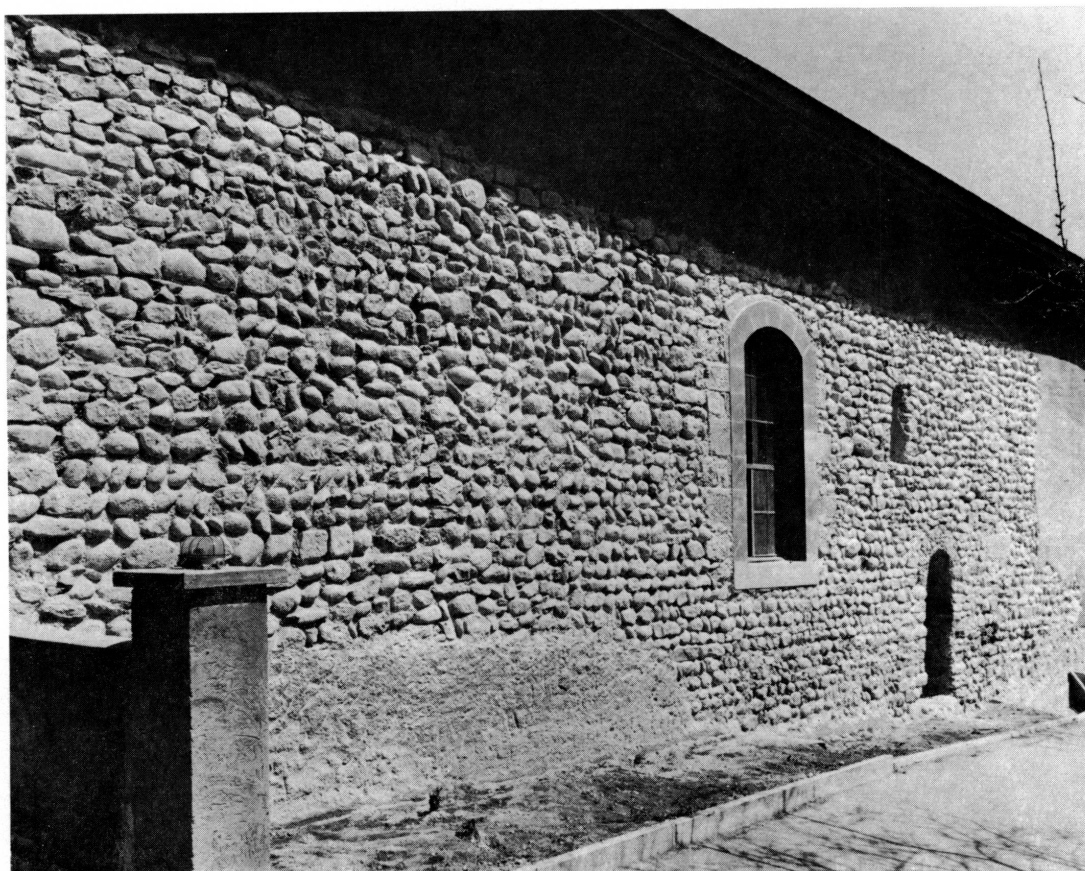
Fig. 52. Mur sud de l'église.
