L'ÉGLISE DU PRIEURÉ DE RUSSIN

par Charles BONNET

Cette étude, consacrée à l'église du prieuré de Russin, est le résultat d'une campagne de fouilles menées en 1970 par le Service cantonal d'archéologie. La Commission des monuments et des sites, dont dépend ce service, manifeste beaucoup d'intérêt pour notre activité et l'appui financier des autorités est déterminant pour l'ensemble de nos recherches. La fouille de l'église de Russin prend une place importante dans le cadre d'une meilleure connaissance du passé genevois. Elle démontre que malgré une très grande simplicité architecturale, un édifice, analysé comme il le faut, se révèle une source de documents dont l'exploitation peut encore beaucoup apprendre.

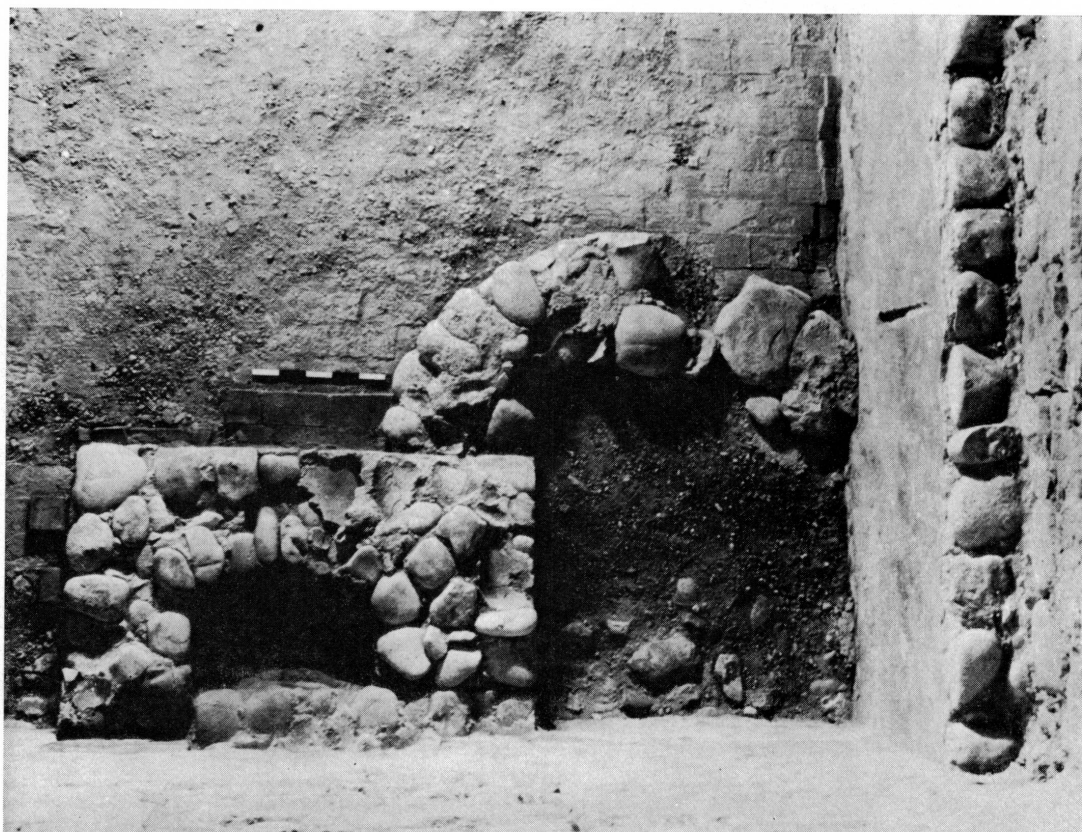
Fig. 53. Autel construit après 1685 et fondation de la chaire établie lors de la deuxième période protestante.

tenant à l'époque du retour au culte protestant. Après avoir détruit l'autel et le sol de briques, une fondation semi-circulaire est placée dans l'angle nord-est de l'église. Il s'agit de la chaire qui, à cause de son emplacement et du manque de lumière, semble poser certains problèmes au pasteur (fig. 53). « Il est ridicule que le ministre tourne le dos à une partie de ses paroissiens pendant qu'il s'adresse aux autres, sans pouvoir même leur parler en face. »³⁵ Pour créer la fondation de cette chaire, on a utilisé sans doute les galets de la maçonnerie de l'autel et pour réparer la paroi d'où l'on avait retiré les pierres, les carreaux du sol abandonné sont plâtrés dans les cavités.

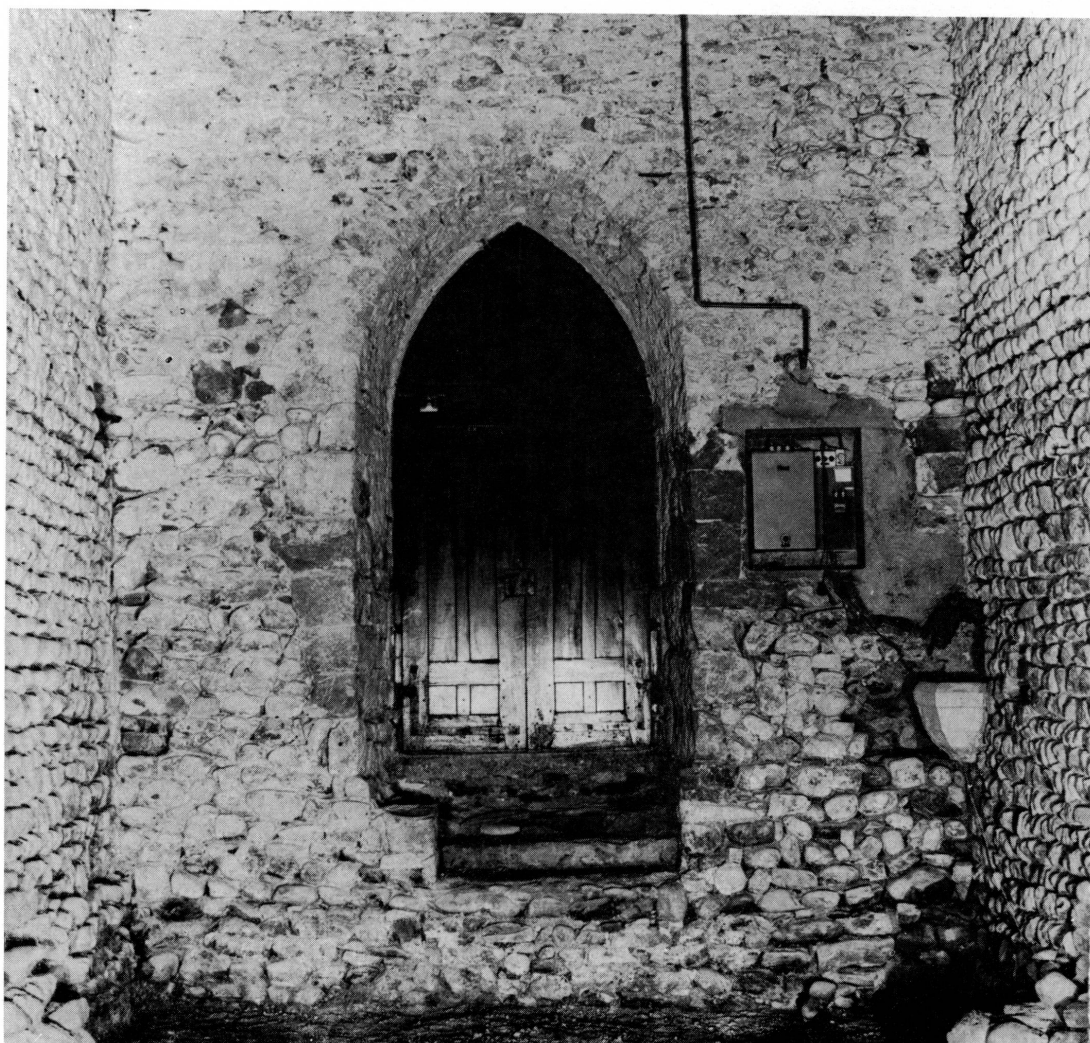
Fig. 54. Paroi intérieure du mur occidental.

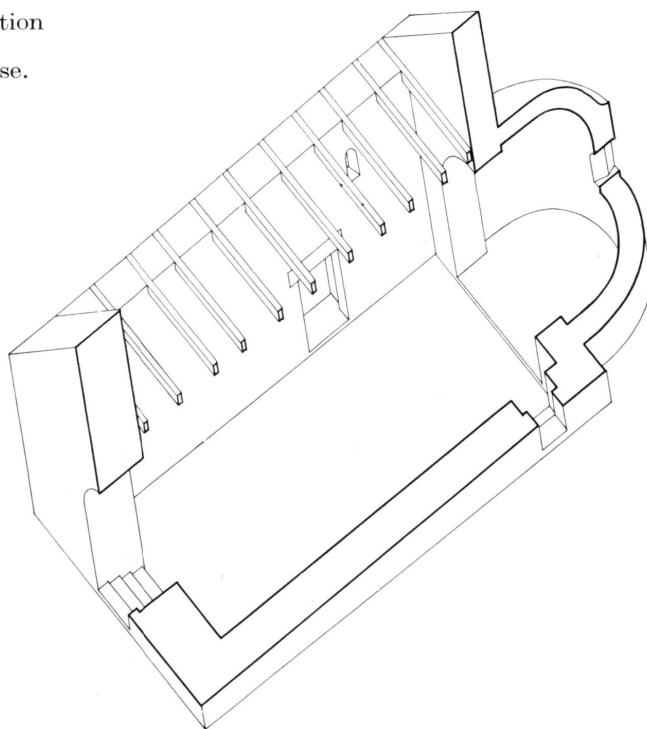
Fig. 55. Reconstitution isométrique de la première église.

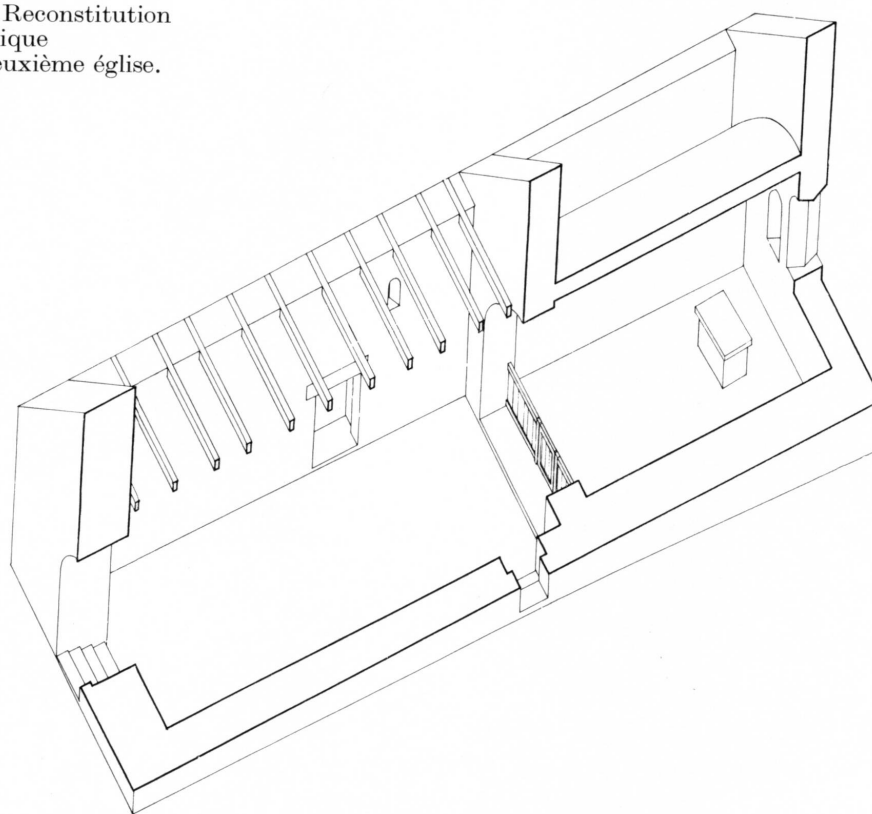
Fig. 56. Reconstitution
isométrique
de la deuxième église.

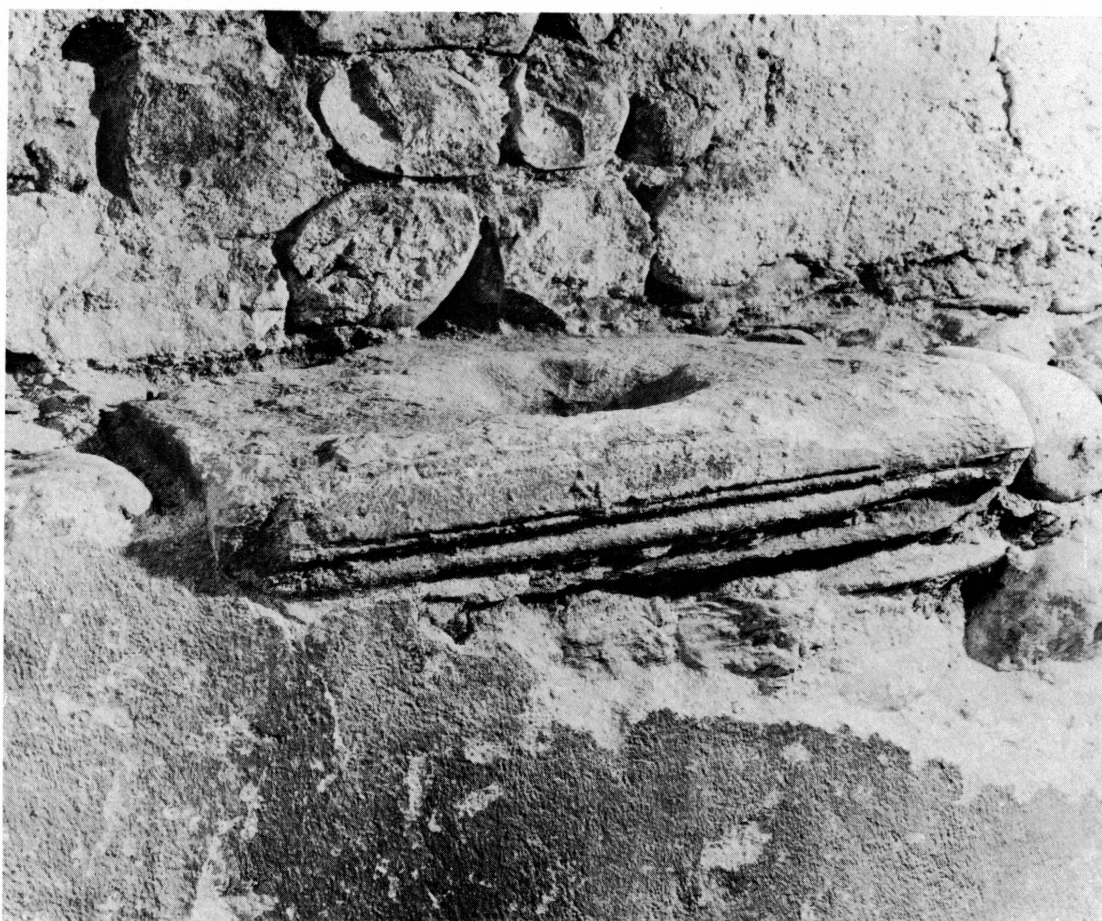
Fig. 68. La piscine liturgique associée au maître-autel.

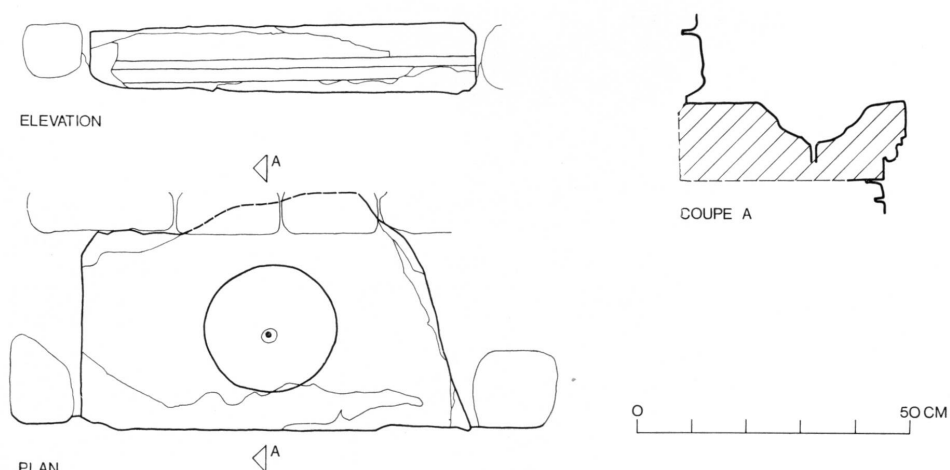
Fig. 69. Piscine liturgique associée au maître-autel.
