# L'ÉGLISE DU PRIEURÉ DE RUSSIN

par Charles BONNET

## INTRODUCTION

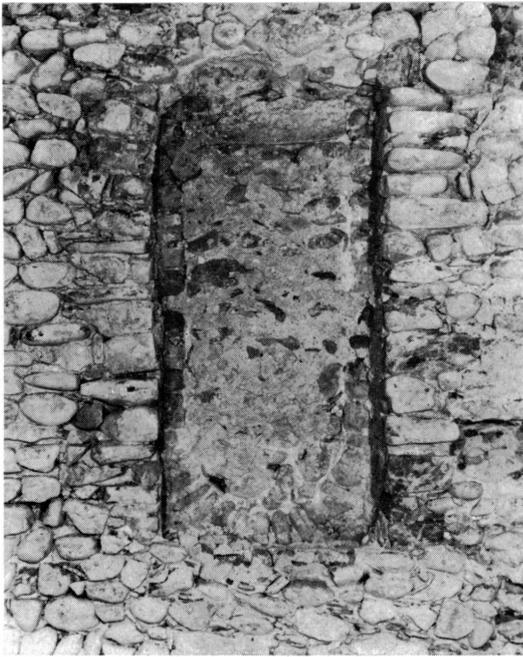
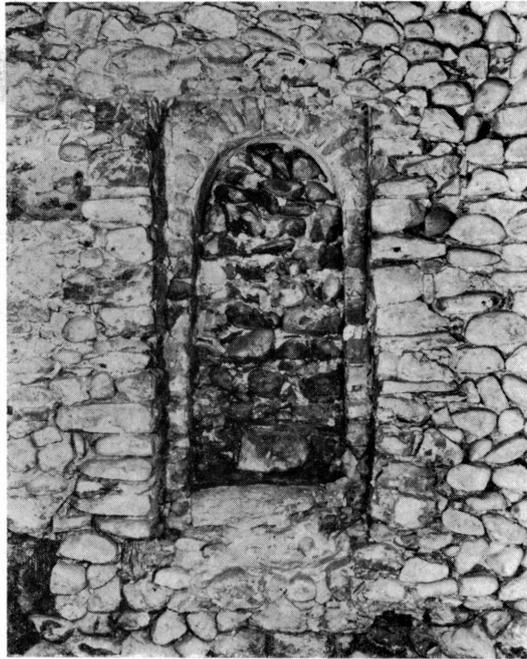
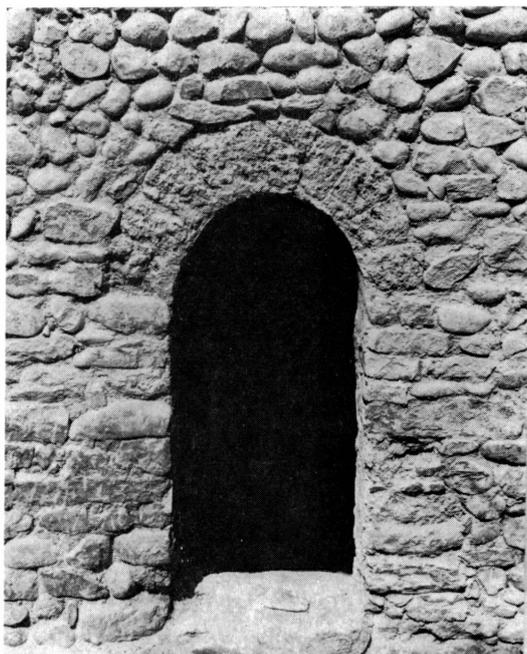
Fig. 18 à 21. La porte préromane. 18, transformée en niche; 19, en cours de dégagement; 20, ouverte, vue de l'intérieur; 21, vue de l'extérieur.

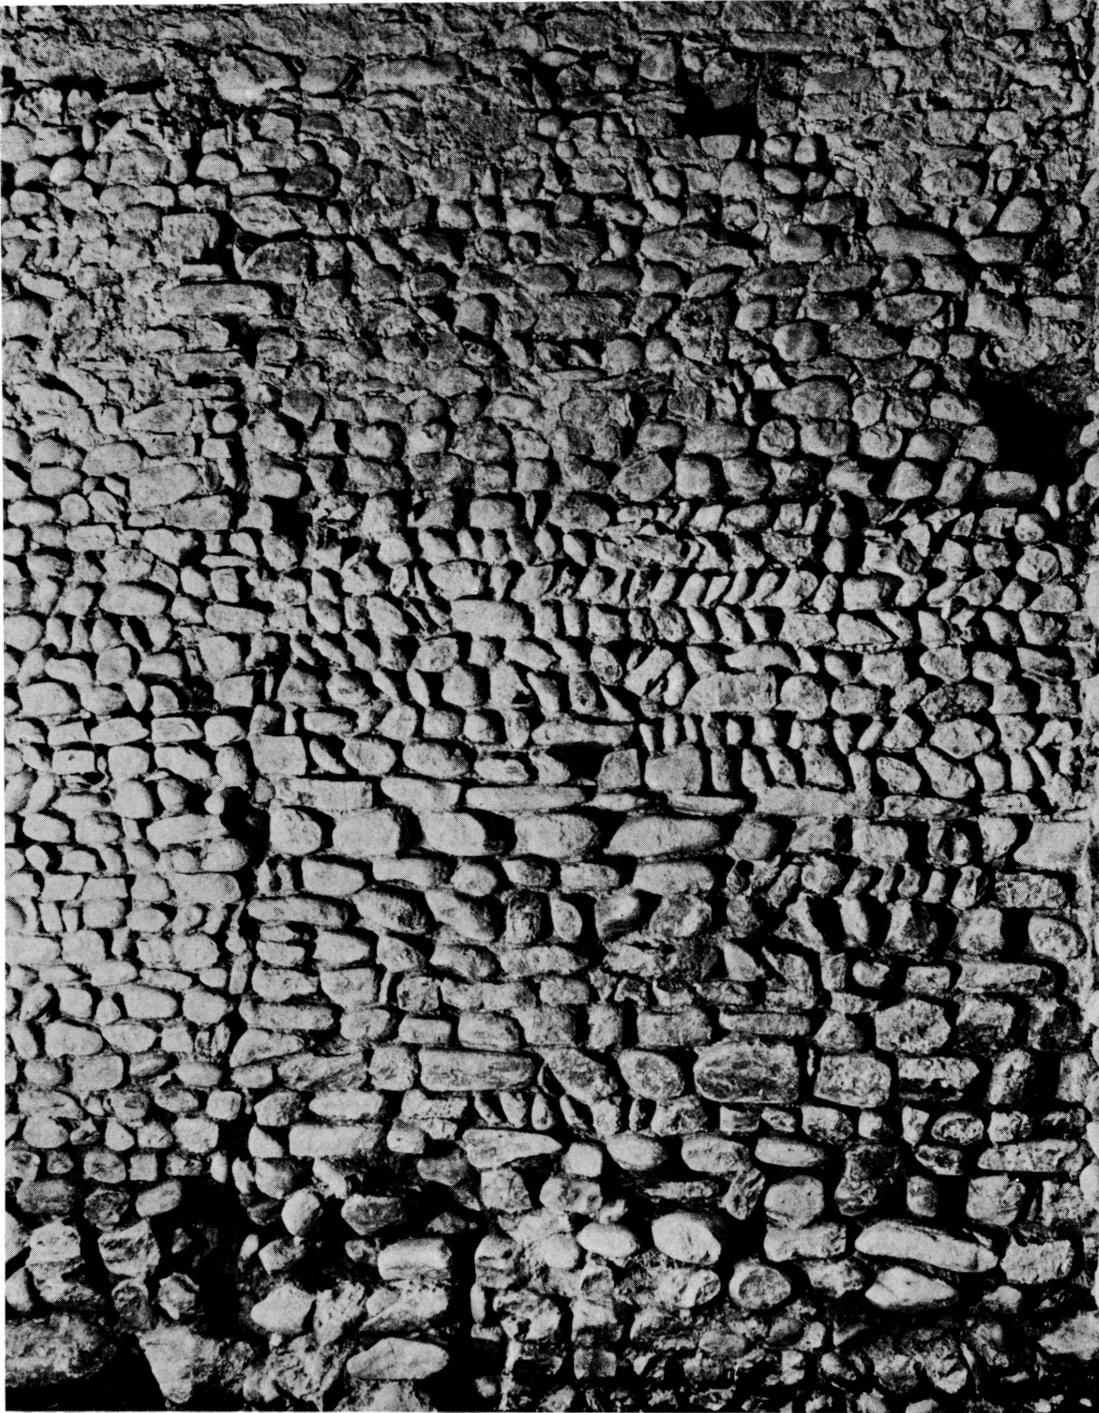
Fig. 29. Agrandissement de la première église, mur sud.  
Les fondations du premier mur de façade sont visibles au bas de la photographie.

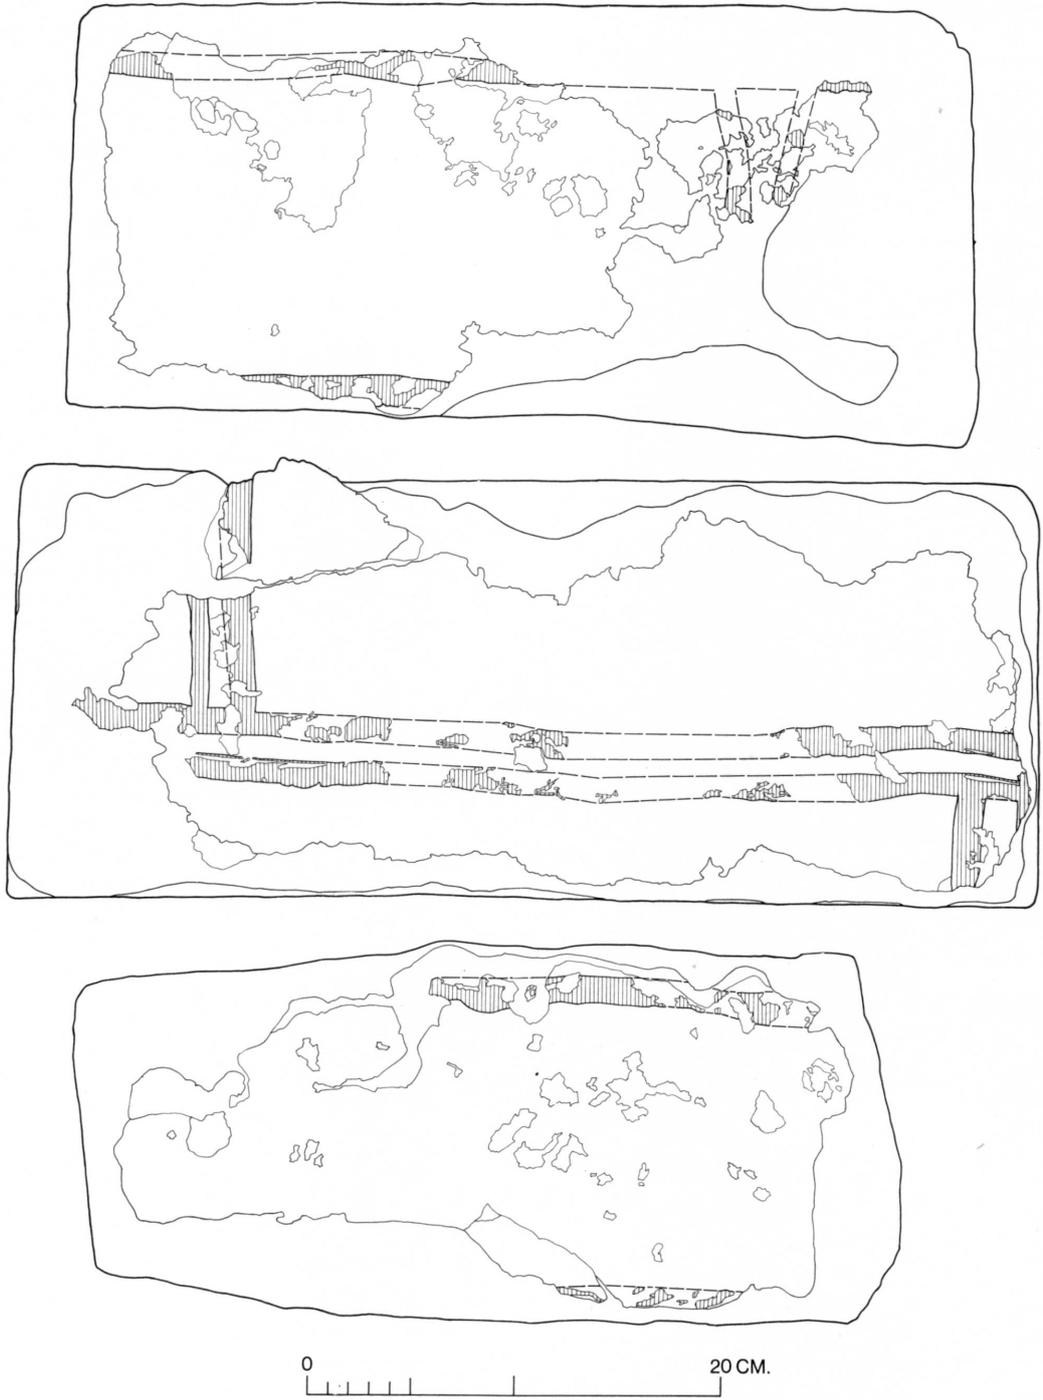
Fig. 41. Blocs provenant de la voûte du chœur. Tracé à l'ocre rouge simulant un grand appareil.

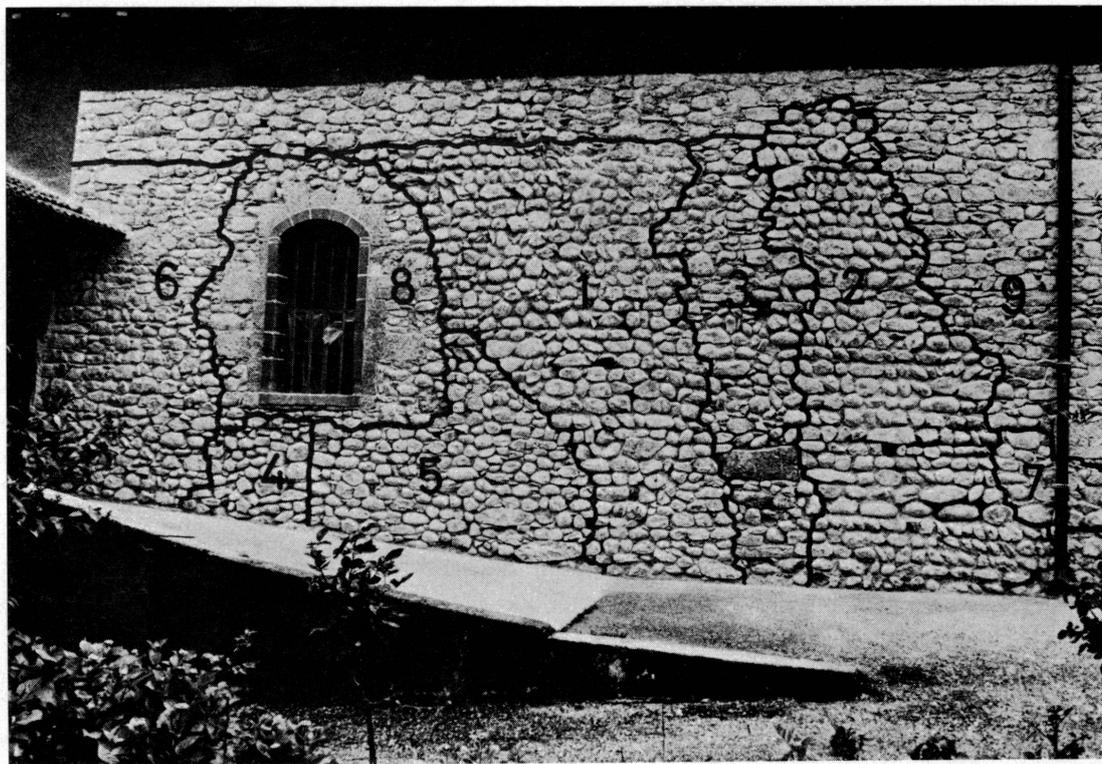
Fig. 51. Analyse du mur latéral nord de la nef :  
1. Première église. 2. Agrandissement de la première église. 3. Réfections de la première église (mur de façade). 4. Passage condamné lors de l'abandon de la chapelle latérale. 5. Chapelle latérale, réfections. 6. Chapelle latérale, réfections après sa destruction. 7. Reprise pour l'installation des fonts baptismaux. 8. Fenêtre du XVII<sup>e</sup> siècle. 9. Transformations de 1843.

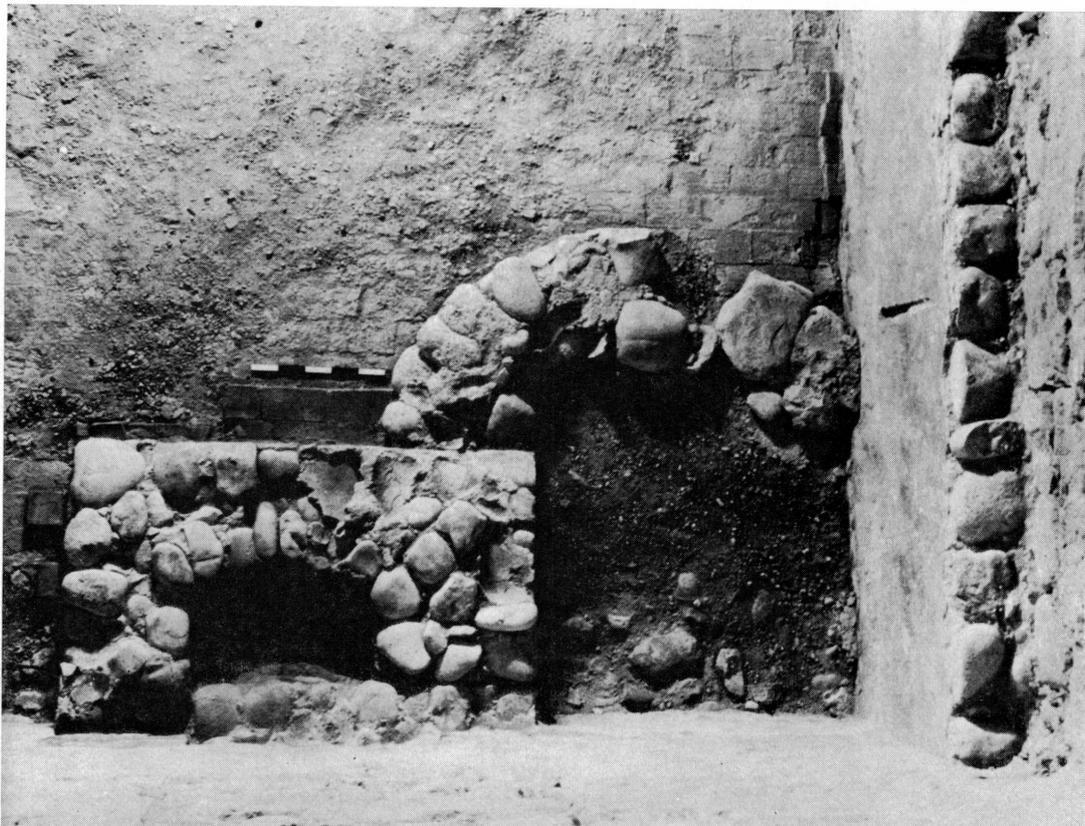
Fig. 53. Autel construit après 1685 et fondation de la chaire établie lors de la deuxième période protestante.

tenant à l'époque du retour au culte protestant. Après avoir détruit l'autel et le sol de briques, une fondation semi-circulaire est placée dans l'angle nord-est de l'église. Il s'agit de la chaire qui, à cause de son emplacement et du manque de lumière, semble poser certains problèmes au pasteur (fig. 53). « Il est ridicule que le ministre tourne le dos à une partie de ses paroissiens pendant qu'il s'adresse aux autres, sans pouvoir même leur parler en face. »<sup>35</sup> Pour créer la fondation de cette chaire, on a utilisé sans doute les galets de la maçonnerie de l'autel et pour réparer la paroi d'où l'on avait retiré les pierres, les carreaux du sol abandonné sont plâtrés dans les cavités.
