Zeitschrift: Genava : revue d'histoire de l'art et d'archéologie
Herausgeber: Musée d'art et d'histoire de Genève
Band: 20 (1972)

Artikel: L'ancienne église de Collonge
Autor: Bonnet, Charles
DOI: <https://doi.org/10.5169/seals-728574>

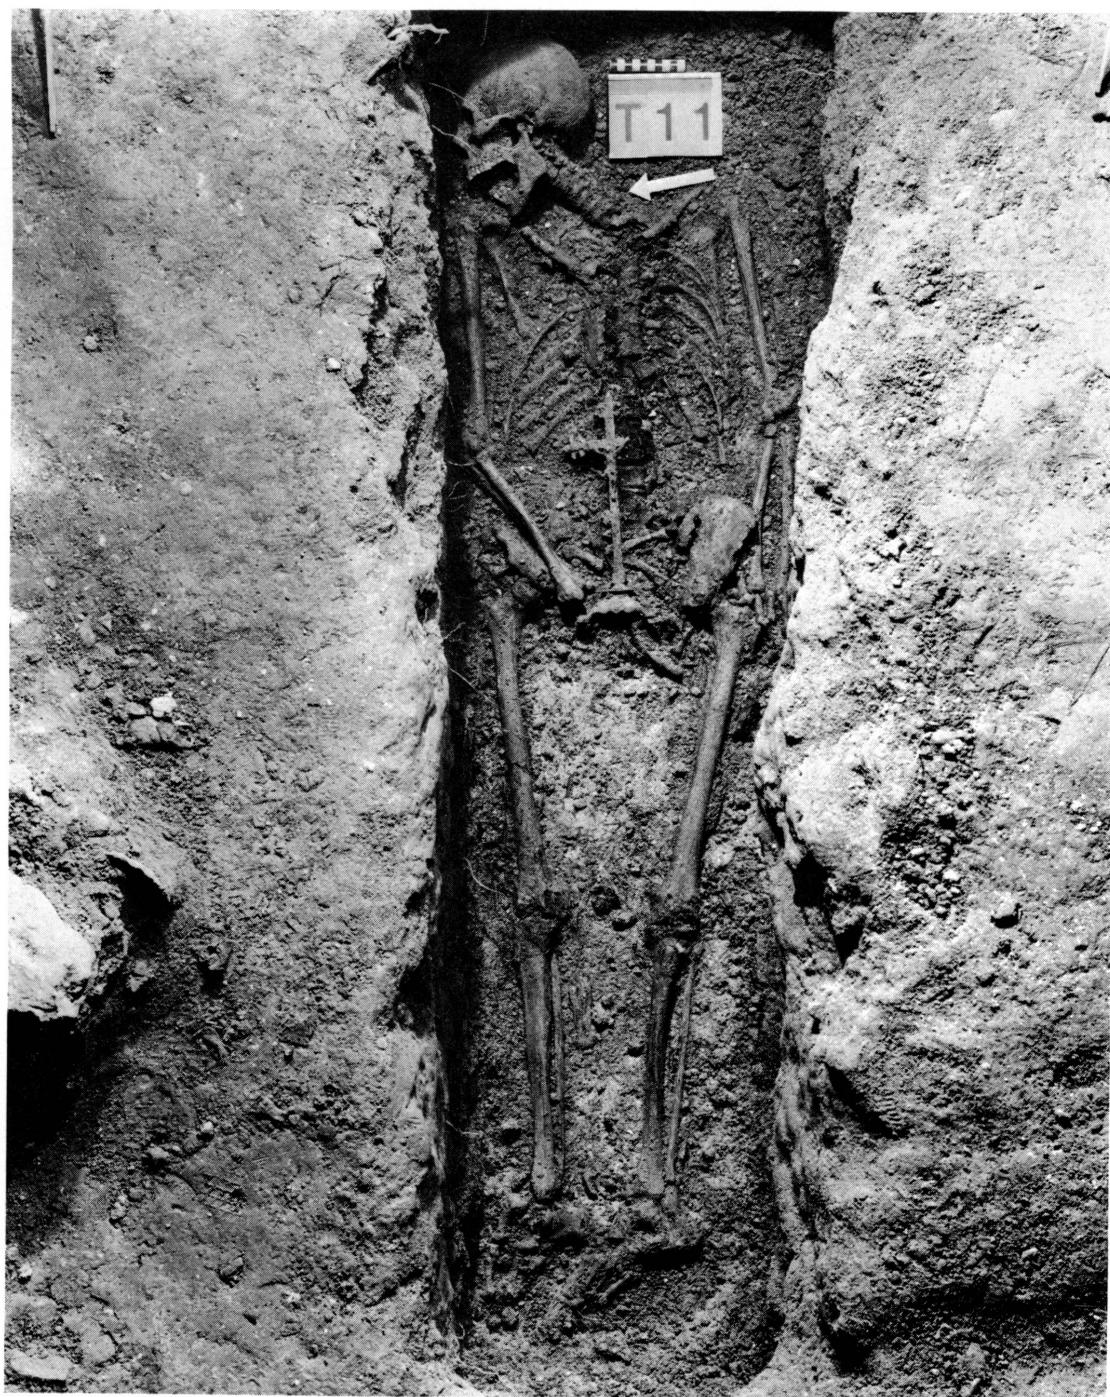
Fig. 28. Sépulture 11 avec son crucifix *in situ*.
