**Zeitschrift:** Genava : revue d'histoire de l'art et d'archéologie  
**Herausgeber:** Musée d'art et d'histoire de Genève  
**Band:** 20 (1972)

**Artikel:** L'ancienne église de Collonge  
**Autor:** Bonnet, Charles  
**DOI:** <https://doi.org/10.5169/seals-728574>

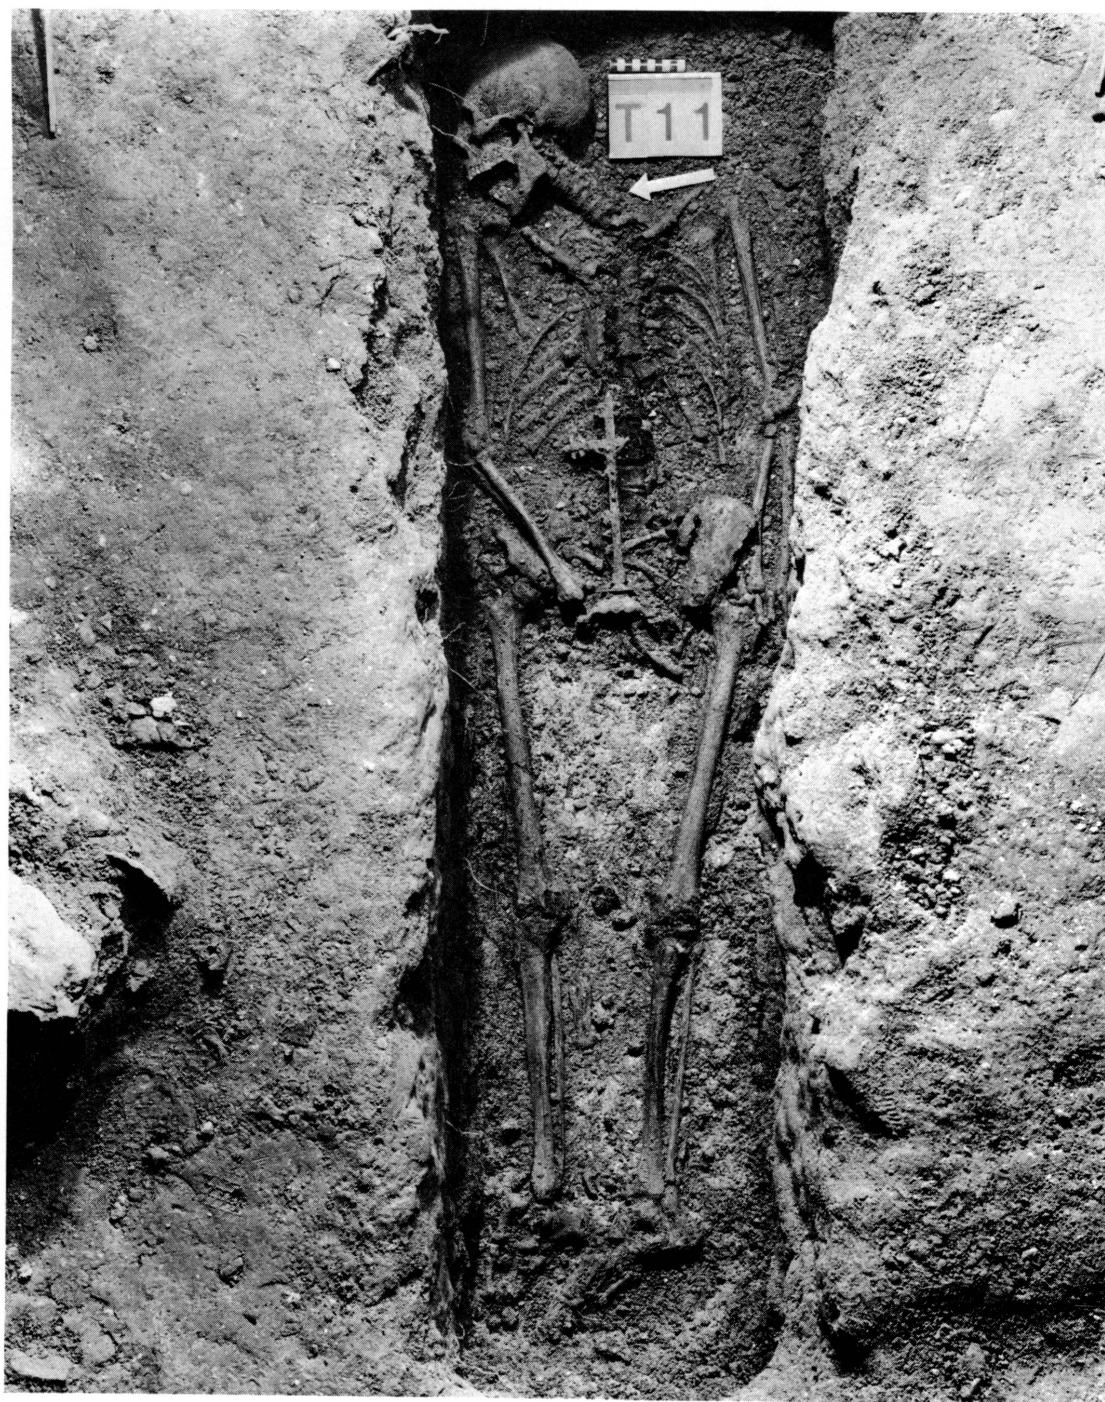
Fig. 28. Sépulture 11 avec son crucifix *in situ*.
