Zeitschrift: Genava : revue d'histoire de l'art et d'archéologie
Herausgeber: Musée d'art et d'histoire de Genève
Band: 32 (1984)

Un bâtiment résidentiel d'époque napatéenne

Par Charles BONNET et Salah Eddin Mohamed AHMED

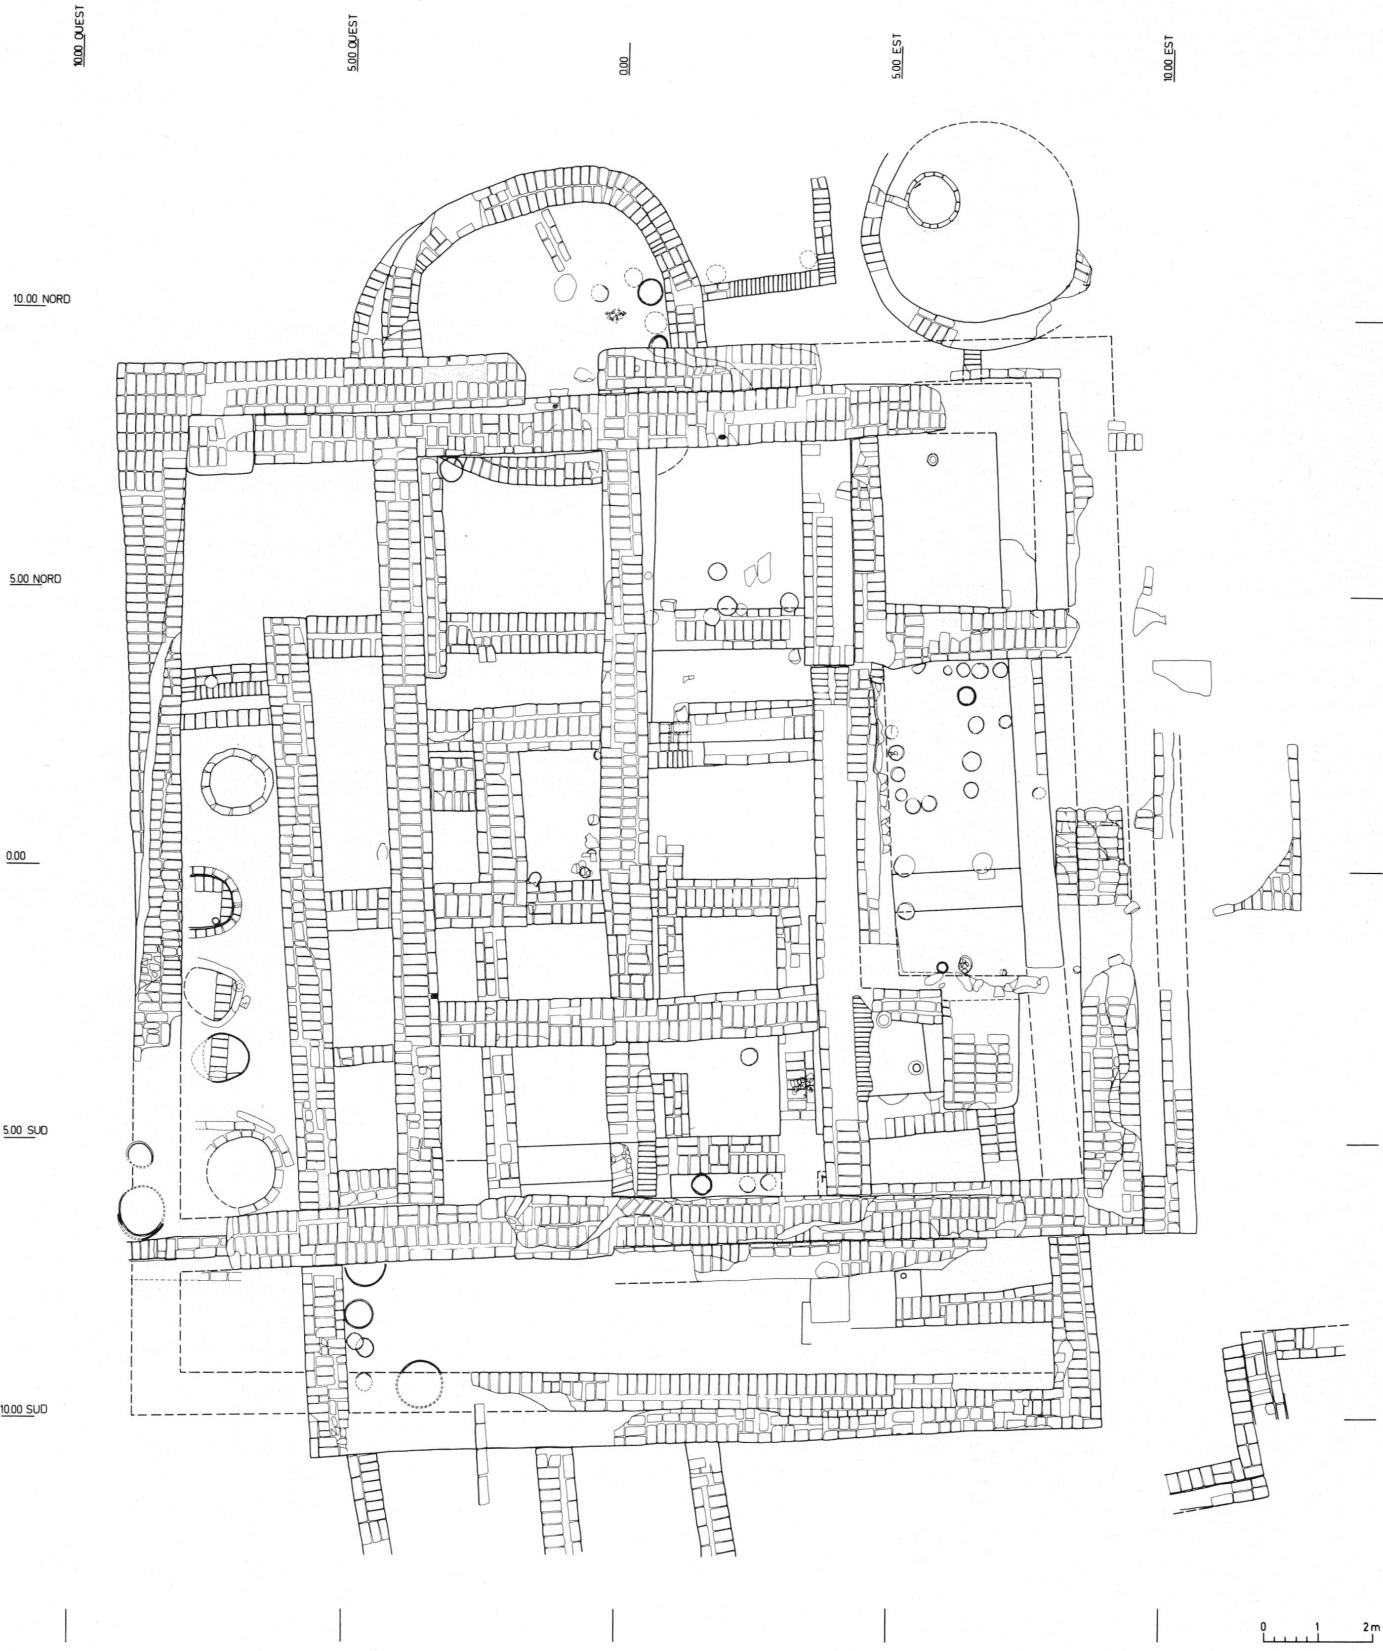
1. Plan général. (Dessin S. Mohamed Ahmed, A. Peillex).

Au moins trois bâtiments se sont succédé sur cet emplacement, ils n'ont pas beaucoup varié dans leur plan. En revanche, les annexes et les accès qui entouraient l'édifice principal semblent avoir été souvent remaniés. La fouille n'est pas achevée et les aménagements secondaires – dont les murs se poursuivent dans les parcelles voisines – restent à étudier. Des niveaux plus anciens, repérés en stratigraphie, seront analysés lors d'une phase ultérieure des recherches, ainsi que certaines structures du premier état. Les briques crues sont préservées de manière inégale et la fouille s'est révélée difficile. De longs nettoyages ont néanmoins permis de retrouver avec sécurité le tracé exact des murs. Un seul sondage a été effectué en profondeur au nord du bâtiment (fig. 1).

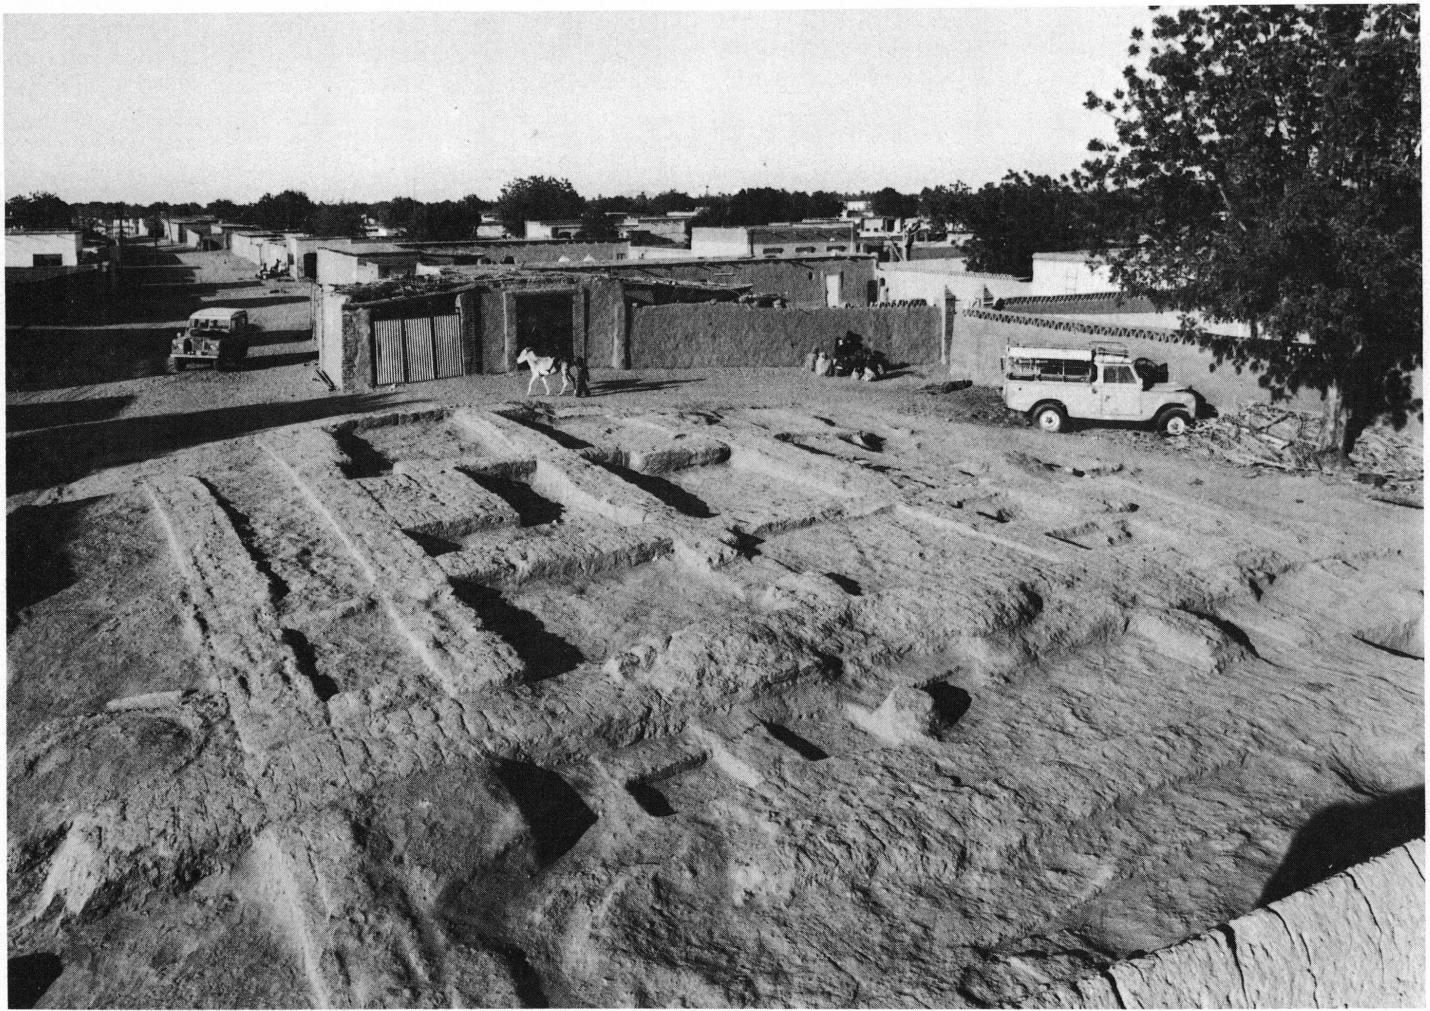
2. L'édifice napatéen en cours de fouille. (Photo J.-B. Sevette).

Le bâtiment principal est de plan presque carré (12,50 m par 13,90 m dans l'œuvre). Il comportait vraisemblablement deux niveaux, avec peut-être une terrasse supérieure (fig. 2). Son orientation nord-sud est probablement liée aux vents dominants et à l'axe général des routes qui longeaient le Nil. Dans l'état actuel des recherches, nous ne pouvons localiser avec certitude l'entrée de l'habitation. Si l'on compare avec les édifices postérieurs, cet accès devrait plutôt se trouver au sud du quadrilatère. Le plan est régulier; deux murs divisent l'espace disponible en trois parties égales (4,25 m à 4,30 m dans l'œuvre). D'autres cloisons limitent un groupe de chambres de mêmes proportions (1/2, 3, 4, 5), alors que dans l'angle sud-est, la présence probable d'un escalier change l'ordon-

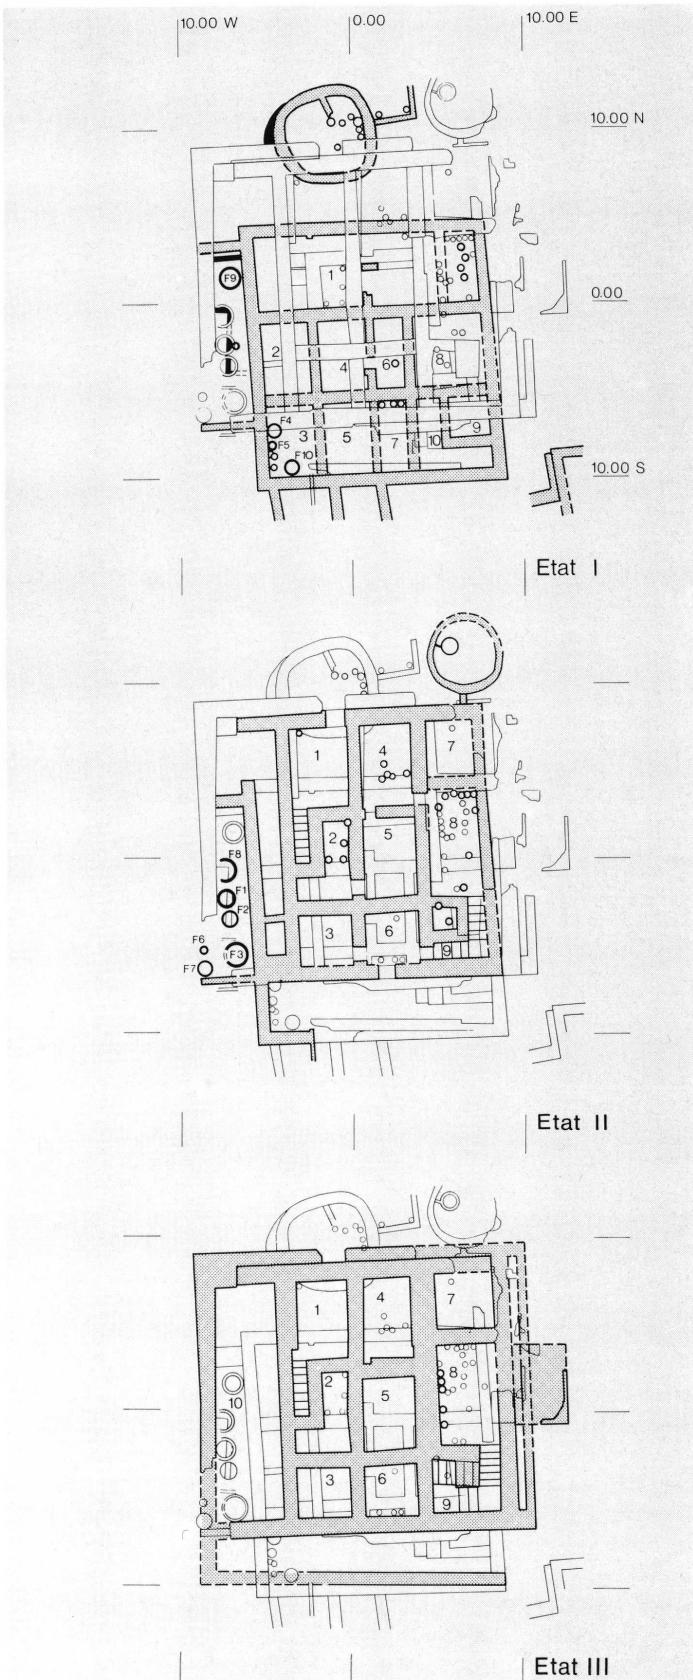
3. Edifice napatéen. Plan schématique des trois états. (Dessin A. Peillex).

Cette nouvelle étape de construction est entreprise sur les murs arasés du bâtiment précédent, dont seules les fondations orientales et occidentales ont été partiellement maintenues. Le nouvel édifice est déplacé de près de quatre mètres vers le nord. Malgré cette reprise presque totale, les dimensions générales ne varient guère. La création, du côté ouest, d'une rampe d'accès ne diminue que très légèrement la surface utilisable. Le plan reste quadrangulaire avec des côtés de 13,20 m et 13,55 m dans l'œuvre. En revanche, la distribution interne est modifiée par une orientation différente des murs de refend. Alors que le bâtiment précédent était légèrement trapézoïdal, les nouveaux murs sont établis à angle droit. La liaison avec les segments préservés du premier état se remarque particulièrement à l'angle nord-est (fig. 3).

Les travaux liés au troisième chantier de construction ont été effectués principalement autour de l'habitation qui, de ce fait, a pu rester en activité. La rampe d'accès est déplacée vers le sud. Un nouveau mur extérieur vient doubler sur trois côtés l'édifice précédent (fig. 3). Ensuite, l'ancienne paroi orientale a été abattue. Les maçonneries des cloisons intérieures sont presque entièrement conser-

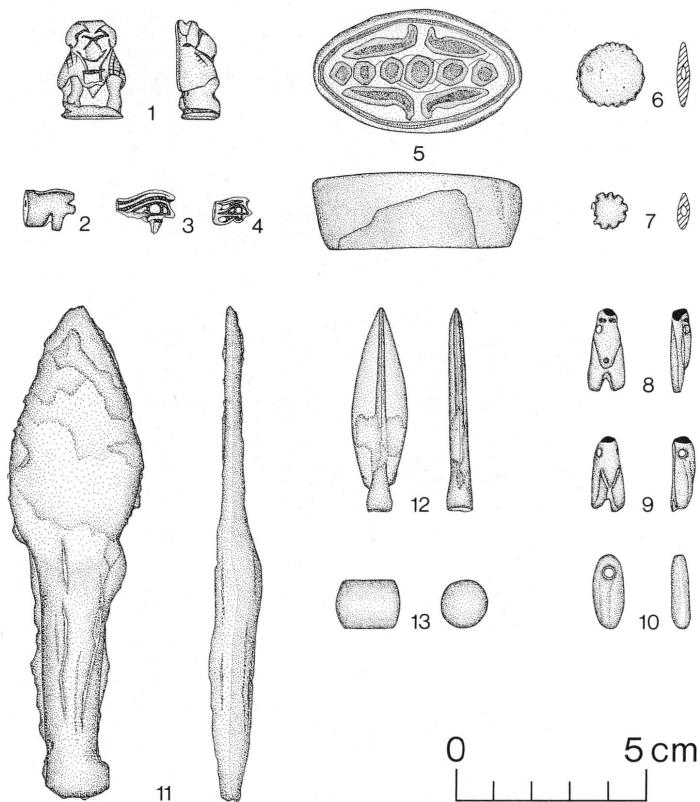
4. 1. Amulette en faïence. 2. Amulette en pierre (malachite?). 3-4. Amulettes en faïence. 5. Sceau en calcaire. 6-9. Perles en faïence. 10. Perle en pierre (malachite?). 11. Pointe de lance en fer. 12. Pointe de flèche en bronze. 13. Poids (?) en pierre. (Dessin B. Privati).

Les figures d'objets présentées dans ce rapport donnent une première image du matériel retrouvé dans le bâtiment résidentiel. Les amulettes de faïence, les perles, les pointes de lance, comme la céramique se rattachent aux périodes napatéennes (fig. 4, 5, 6). L'évolution architecturale indique d'une part que l'édifice s'est maintenu longtemps et, d'autre part, que les fonctions de ses propriétaires n'ont pas changé. C'est probablement déjà à la xxv^e dynastie qu'est construit le premier édifice fouillé.

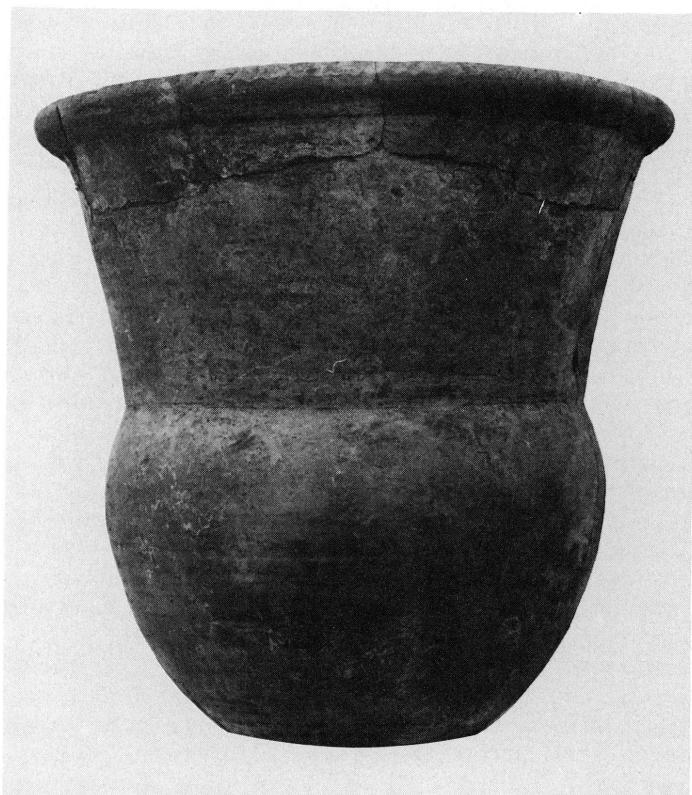
6. Récipient en céramique de grandes dimensions retrouvé dans les niveaux de destruction du 2^e état. (Photo S. Pulga).

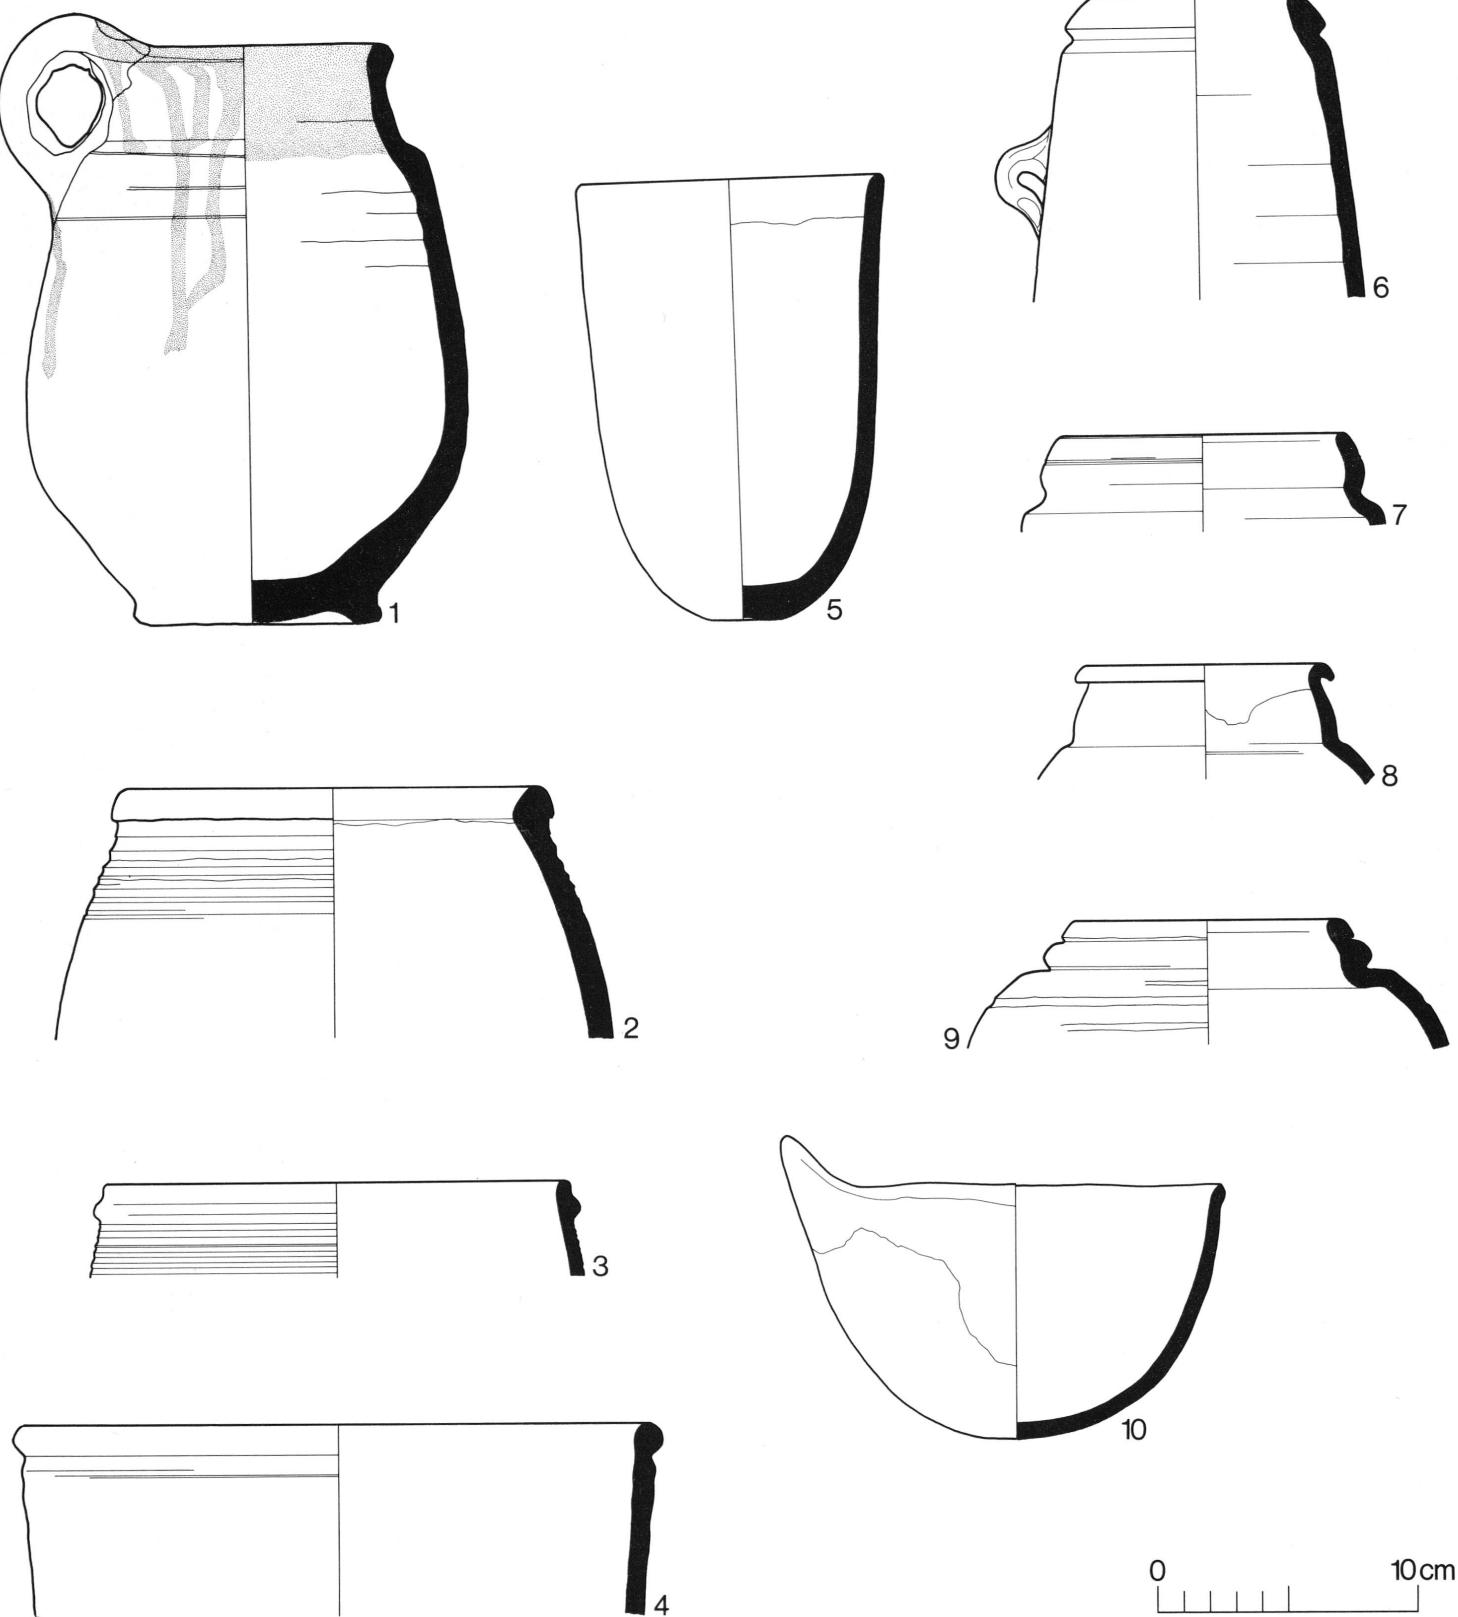
5. Exemples du matériel céramique. 1. Engobe rouge léger sur le col. 2. Engobe rouge à l'intérieur du col. 5 et 8. Engobe rouge à l'extérieur et à l'intérieur du col. (Dessin A. Peillex, B. Privati).
