<b>Zeitschrift:</b>	Genava : revue d'histoire de l'art et d'archéologie
<b>Herausgeber:</b>	Musée d'art et d'histoire de Genève
<b>Band:</b>	50 (2002)
<b>Artikel:</b>	Hermance, ruelle des galeries 15B : une maison gothique au front du lac
<b>Autor:</b>	Deuber, Gérard
<b>DOI:</b>	<a href="https://doi.org/10.5169/seals-728262">https://doi.org/10.5169/seals-728262</a>

1. Hermance | Plan de la maison ruelle des Galeries 15 B

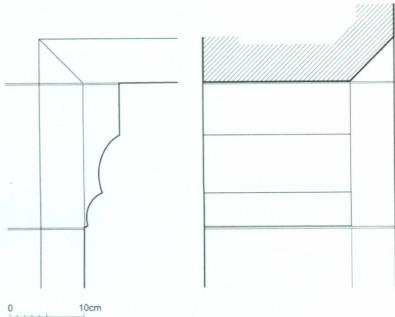
2. Hermance | Détail du coussinet de la fenêtre du premier étage

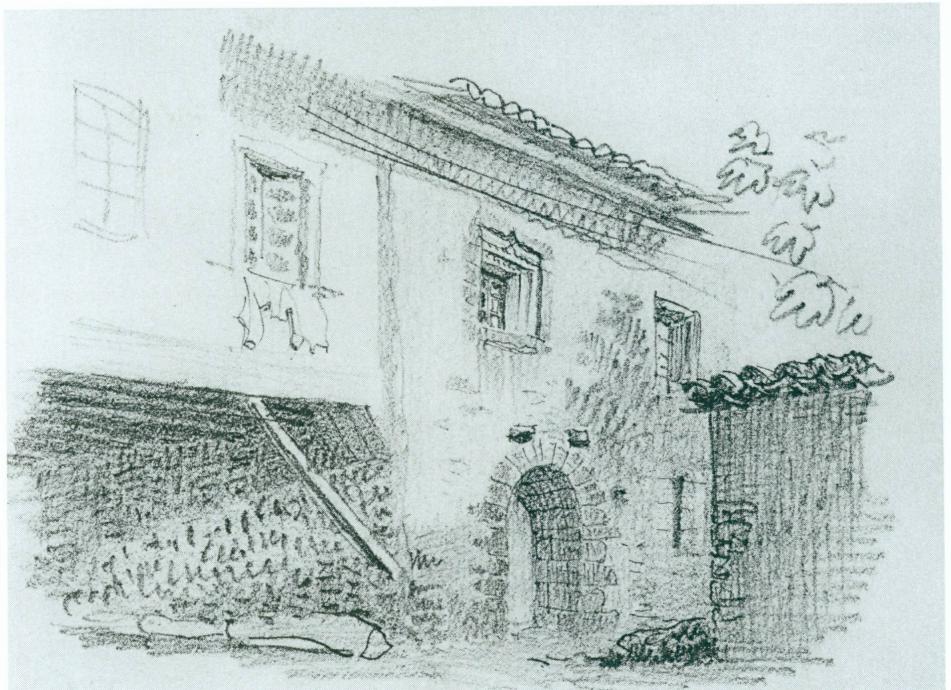
3. Paul-Henri Decrue (1812-1894) |  
Maison Piuz, maire, côté du lac, à  
Hermance, vers 1870 | Mine de plomb sur  
papier, 9,6 × 14,5 cm [CIG, col. BPU,  
inv. 1966/659 [Cl. 35 P Hermance]]

a été remplacée par une fenêtre qu'un dessin de Paul-Henri Decrue (1812-1894), des alentours de 1870 (fig. 3), nous montre avec un encadrement mouluré et un linteau à double accolade remontant sans doute au XIX<sup>e</sup> siècle. Les piédroits ont été banalisés au XIX<sup>e</sup> siècle et le linteau, qui se trouvait dangereusement délité, remplacé par une couverte sans moulures. Dans cette façade, l'importance des percements est telle que les parements y sont en grande partie constitués de molasse appareillée en assises régulières occupant toute l'épaisseur du mur, une mise en œuvre de qualité plutôt exceptionnelle dans une demeure de dimensions modestes (fig. 4 et 5).

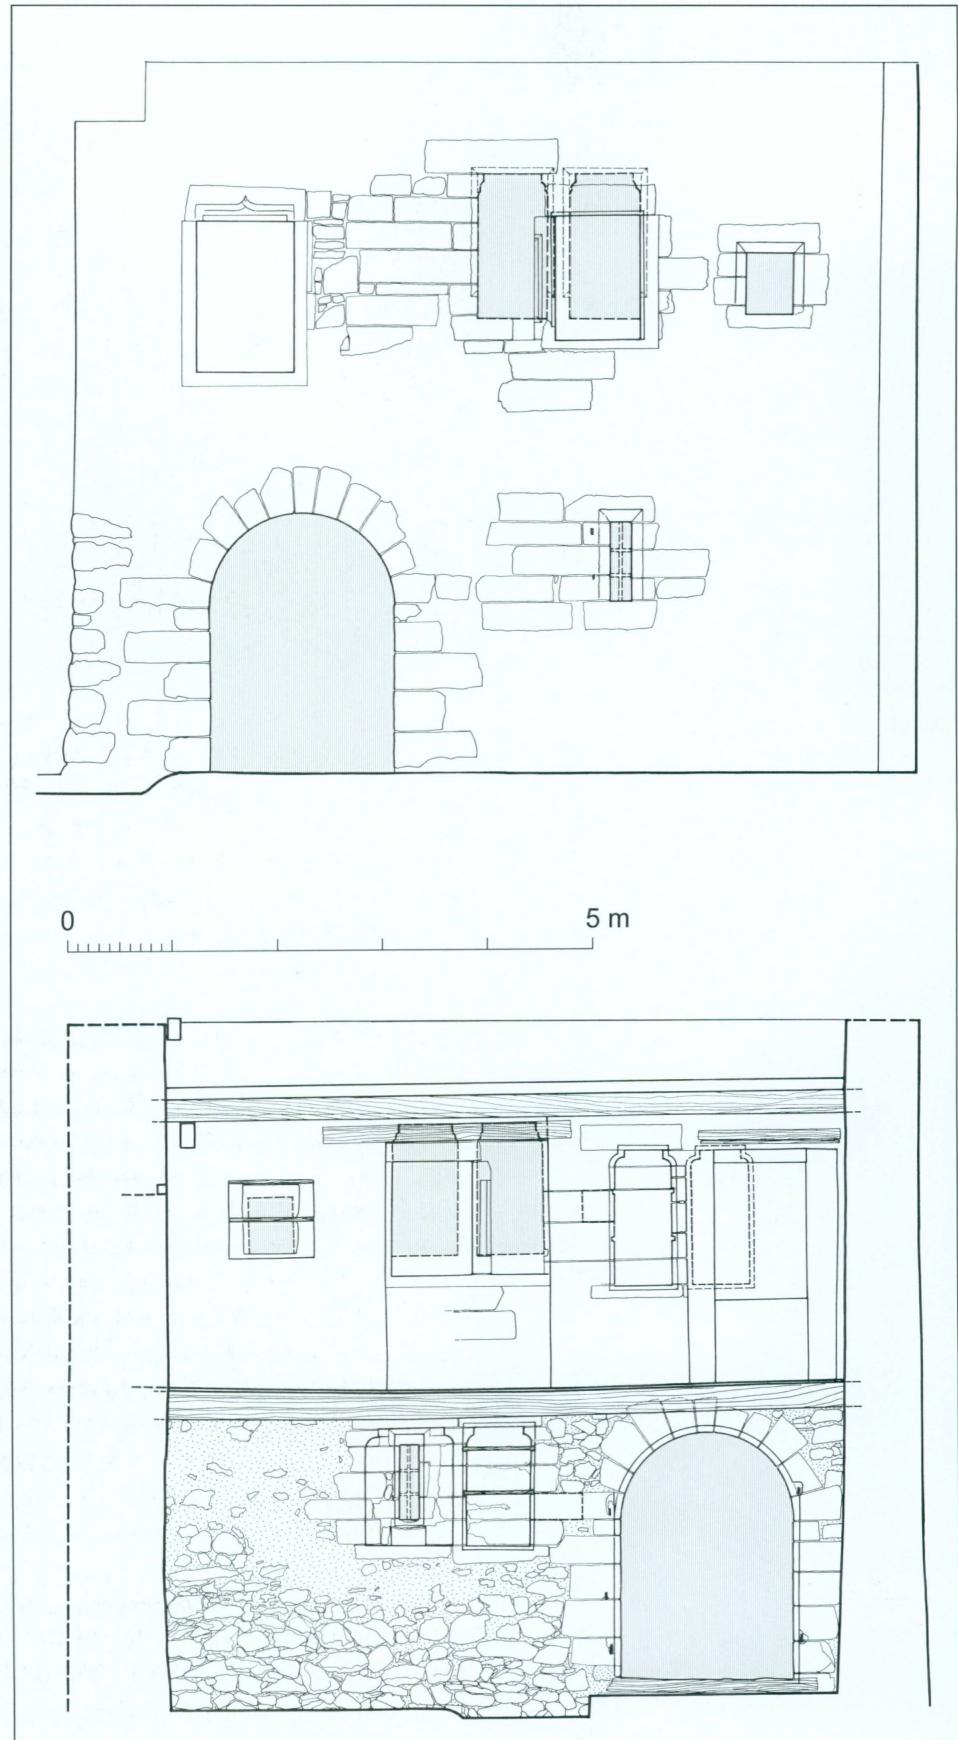
4. Hermance | Élévation extérieure de la façade ouest

5. Hermance | Élévation intérieure de la façade ouest

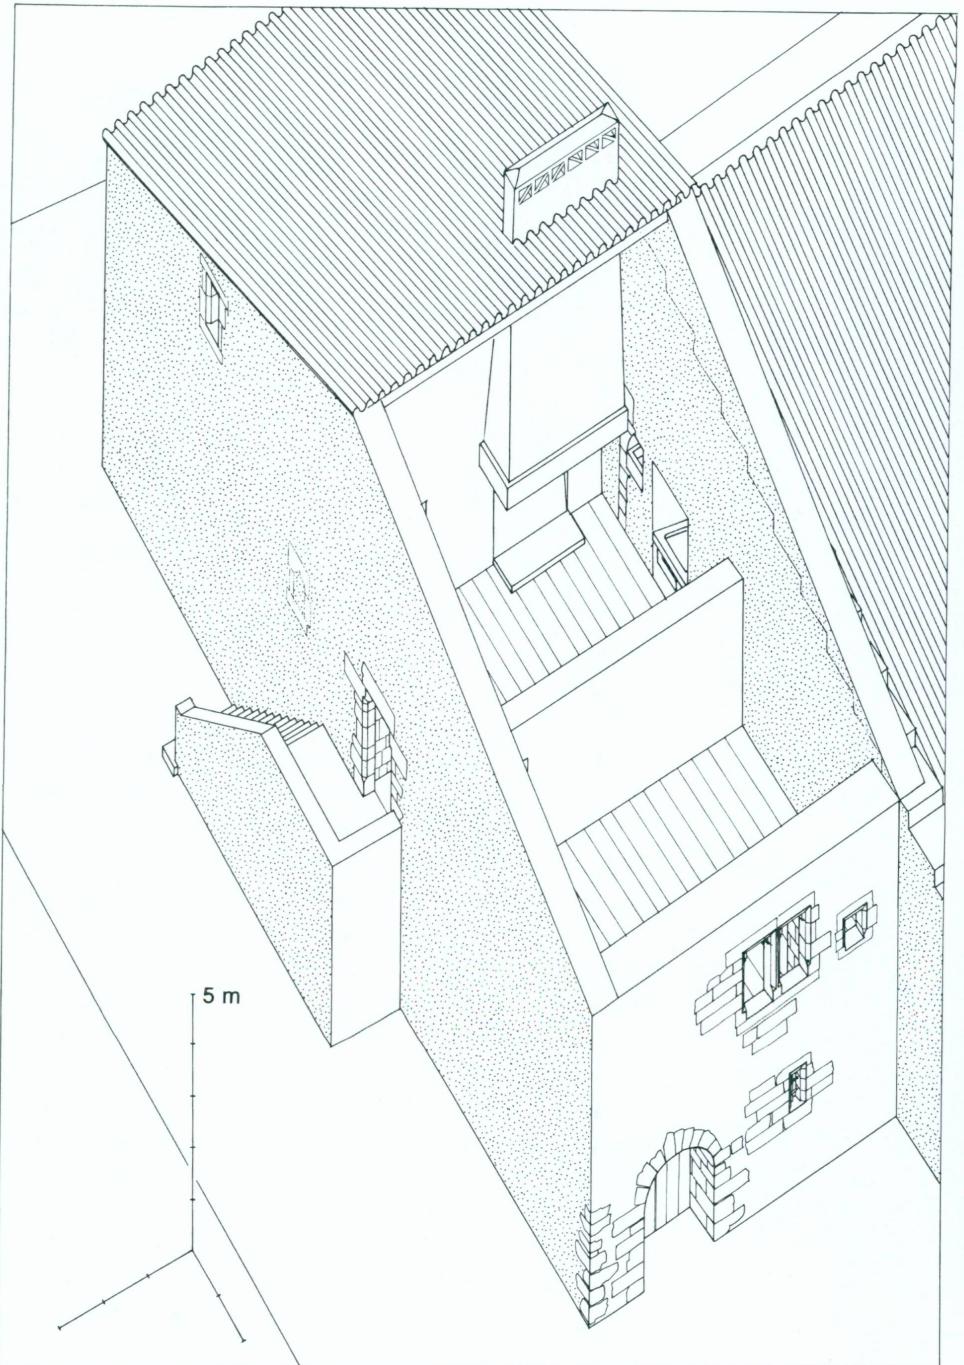
7. Hermance | Axonométrie de la maison dans son état aux XV<sup>e</sup> et XVI<sup>e</sup> siècles

À la fin du Moyen Âge, plusieurs interventions vont donner un nouvel aspect à l'intérieur de la maison (fig. 7).

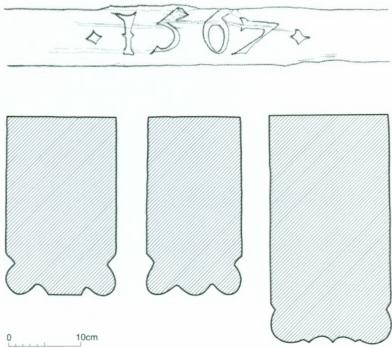
8. Hermance | Détail des solivages

Au fond de la cave, le refend était percé d'un large passage aux piédroits de molasse, couvert de sapin, après coup muré et occupé par une niche qui a conservé partiellement ses encadrements et ses rayonnages de bois pris dans le mortier du bouchon et datés de l'hiver 1444-1445. Cette même année, le solivage de l'étage a été renouvelé à son tour (fig. 8). Côté lac, fait de poutres moulurées, il est resté homogène. En revanche, dans la cuisine, peut-être à cause du déplacement de la cheminée, il est hétéroclite et mélangé à des pièces de bois plus récentes. La cheminée la plus ancienne occupait presque la moitié du refend. L'âtre subsiste en partie sous la forme d'une dalle de molasse, fortement rubéfiée, au bas de la maçonnerie qui bouche aujourd'hui le retrait du contrecœur. À l'aplomb du manteau, une solive datée de l'hiver 1531-1532 pourrait avoir servi d'appui à l'âtre et nous fournir une date plausible pour l'installation de la cheminée. La hotte était portée par une solide poutre de quarante centimètres de haut, prise à droite dans un empochement percé dans le pignon ; à gauche, elle reposait au milieu de la paroi sur un encorbellement disparu. Un dernier élément, une pièce de charpente réutilisée comme bras de force dans la cave, porte la date de 1567, date qui pourrait indiquer, sans pour autant la situer, une autre étape de chantier (fig. 8).

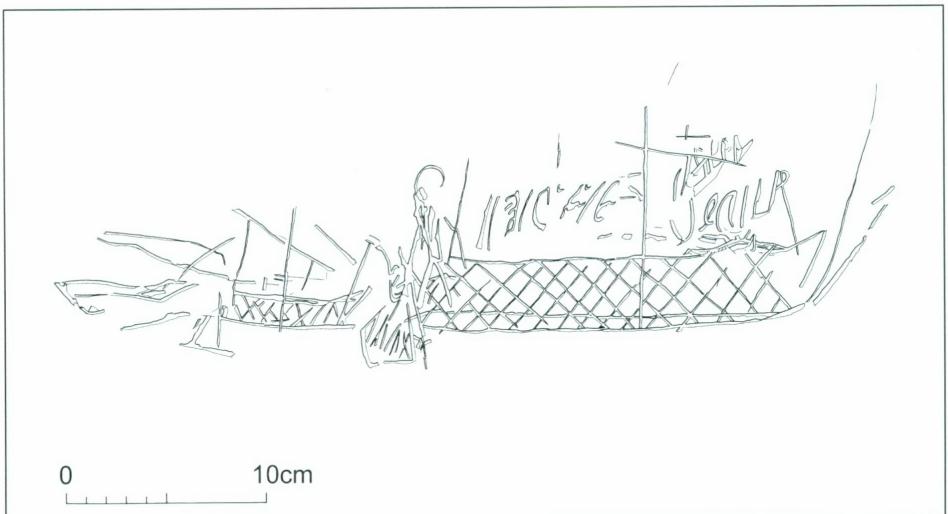
9. Hermance | Graffito à thème lacustre

C'est au linteau de la chaudane qu'un intéressant graffito a été repéré (fig. 9). Il représente une barque à fond plat, relevée à la proue et pourvue d'un mât et d'une pique servant à

hisser une voile latine, gréement traditionnellement en usage sur le lac Léman. Debout, à la poupe, un personnage tient de sa main gauche la barre du gouvernail, tandis qu'un piquet, une perche servant à pousser la barque sur les fonds plats du lac, est maintenu dans le pli de son coude droit. Un cordage enroulé au colaret du gouvernail relie la grande barque à une plus petite de même type, mais qui comporte, elle, deux mâts courts à antenne, sans voiles. À la poupe traînent deux filets de pêche. L'identité des deux bateaux est renforcée par un traitement similaire des coques représentées par un treillis de hachures diagonales. De part et d'autre du mât, une inscription surplombe la coque du premier bateau ;

difficilement déchiffrable, on peut tenter d'y lire les mots «NAICHE [ ?] Jean R.», vraisemblablement la signature de l'auteur.
