Artikel: Hermance, ruelle des galeries 15B : une maison gothique au front du

Autor: Deuber, Gérard

# HERMANCE, RUELLE DES GALERIES 15 B UNE MAISON GOTHIQUE AU FRONT DU LAC

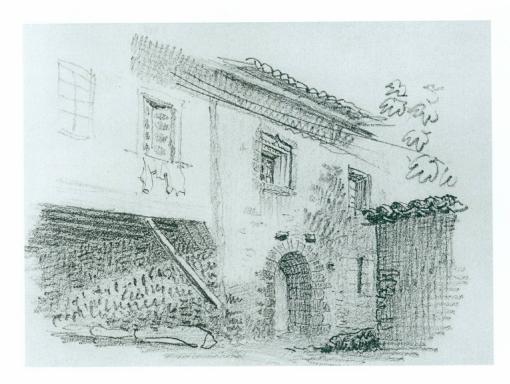
3. Paul-Henri Decrue (1812-1894) | Maison Piuz, maire, côté du lac, à Hermance, vers 1870 | Mine de plomb sur papier, 9,6 × 14,5 cm (CIG, col. BPU, inv. 1966/659 [Cl. 35 P Hermance])

a été remplacée par une fenêtre qu'un dessin de Paul-Henri Decrue (1812-1894), des alentours de 1870 (fig. 3), nous montre avec un encadrement mouluré et un linteau à double accolade remontant sans doute au XIX° siècle. Les piédroits ont été banalisés au XIX° siècle et le linteau, qui se trouvait dangereusement délité, remplacé par une couverte sans moulures. Dans cette façade, l'importance des percements est telle que les parements y sont en grande partie constitués de molasse appareillée en assises régulières occupant toute l'épaisseur du mur, une mise en œuvre de qualité plutôt exceptionnelle dans une demeure de dimensions modestes (fig. 4 et 5).
