Zeitschrift:	Genava : revue d'histoire de l'art et d'archéologie
Herausgeber:	Musée d'art et d'histoire de Genève
Band:	57 (2009)
Artikel:	Les sites de l'église Saint-Simon, de l'agglomération de Gurani et de l'église Sainte-Cécile en Istrie (Croatie) : sixième et septième campagne de fouilles archéologiques (2007-2008)
Autor:	Terrier, Jean / Jurkovic, Miljenko
DOI:	https://doi.org/10.5169/seals-728224

L'église Saint-Simon

L'agglomération de Guran

L'église Sainte-Cécile

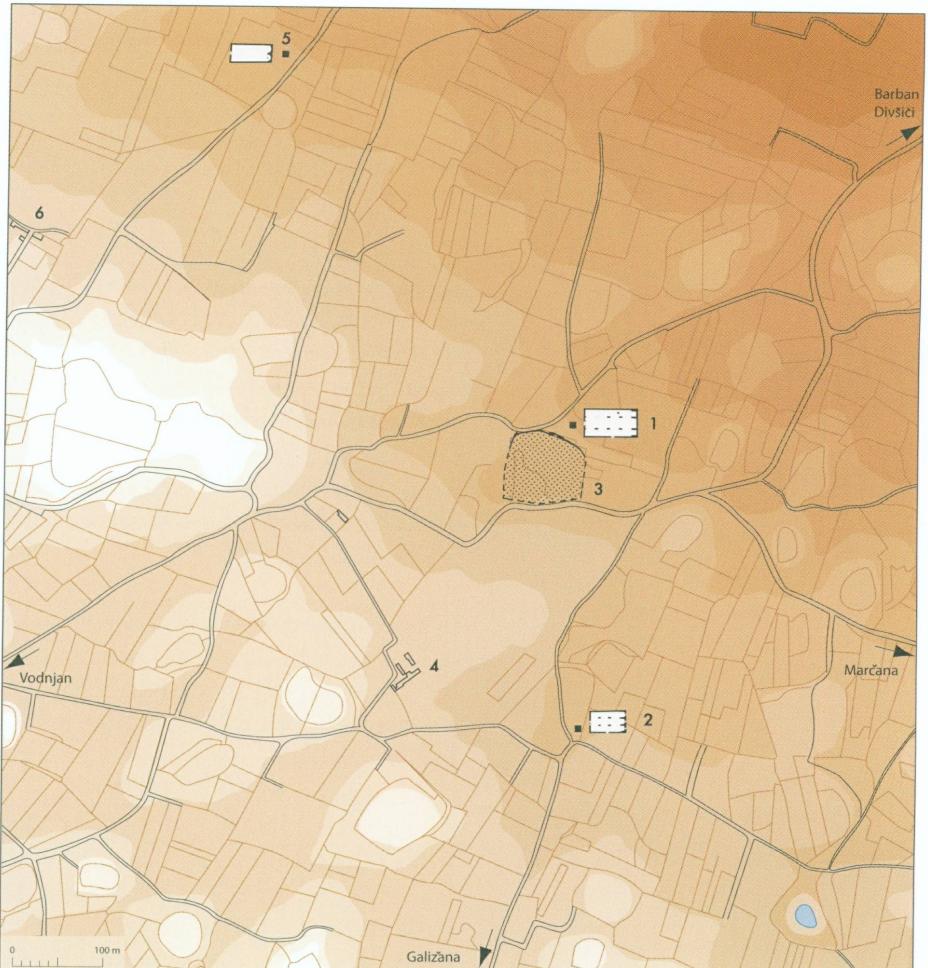
2. Localisation des sites étudiés sur un plan élaboré à partir des cadastres anciens (les plans schématiques des trois églises sont agrandis par rapport à l'échelle de la carte géographique afin de faciliter leur identification) : 1. Basilique à trois nefs · 2. Église Saint-Simon · 3. Emplacement des ruines de l'ancienne agglomération de Guran · 4. Ferme actuelle de Guran · 5. Église Sainte-Cécile · 6. Ferme actuelle de Sainte-Cécile.

L'ancienne agglomération de Guran et le site proche de Sainte-Cécile, localisés dans le sud de l'Istrie (fig. 1), font depuis plusieurs années l'objet de fouilles archéologiques qui ont été régulièrement présentées dans des publications scientifiques dont, notamment, la revue *Genava*¹. Les résultats obtenus au cours des campagnes successives sont extrêmement précieux pour aborder la connaissance de cet arrière-pays de la côte adriatique qui a toujours été un peu délaissé par les archéologues au profit des sites majeurs du littoral. C'est donc une nouvelle vision de la genèse et de l'évolution des établissements ruraux de cette région durant la période qui va de l'Antiquité au Moyen Âge que nous tentons d'approcher au fil de nos découvertes (fig. 2).

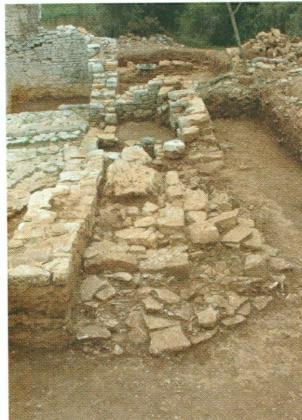
3 (en haut, à gauche). Structure maçonnée adossée à la façade méridionale de l'église

Le démontage du massif localisé au sud n'a pas fourni d'élément permettant de lui attribuer une fonction funéraire. Aucune sépulture ne peut être associée à cette construction qui se présente sous la forme d'une maçonnerie intégrant un énorme bloc de calcaire natif. L'ensemble est conservé sur une hauteur de vingt-cinq centimètres. Vu sa localisation, on pourrait attribuer cet élément à une simple banquette à l'instar de celle encore conservée contre la façade méridionale de l'église proche de Sainte-Foska⁶. Après avoir déposé la totalité de cette structure avec son entourage de caillasse, nous avons retrouvé un alignement de gros blocs (fig. 5) indiquant un état antérieur. Toutes les inhumations tiennent compte de cet agencement qui paraît donc avoir été réalisé dès l'édification de la seconde phase de l'église primitive. L'unique tombe à avoir fourni du matériel est la sépulture 16 (fig. 13, phase 2), dans laquelle deux boucles de ceinture circulaires en bronze identiques (fig. 6), dotées d'un simple ardillon, ont été découvertes. Ces éléments de parure étaient encore en place, disposés verticalement au niveau des hanches, de part et d'autre du sujet. D'excellente facture, ces objets ne sont cependant pas décorés⁷. Les nombreux ossements visibles dans la coupe de terrain limitant la zone de fouilles méridionale attestent la présence d'une aire funéraire importante qui n'a pas été dégagée. Cette situation est différente de celle observée au nord et à l'est de l'église actuelle, où seules quelques sépultures éparses ont été découvertes.

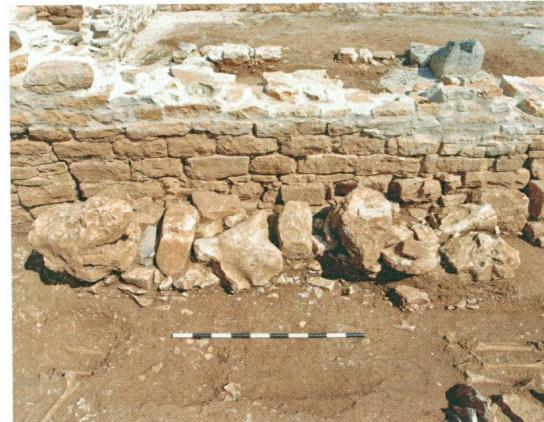
4 (en haut, à droite). L'enclos funéraire dégagé devant la façade occidentale de l'église

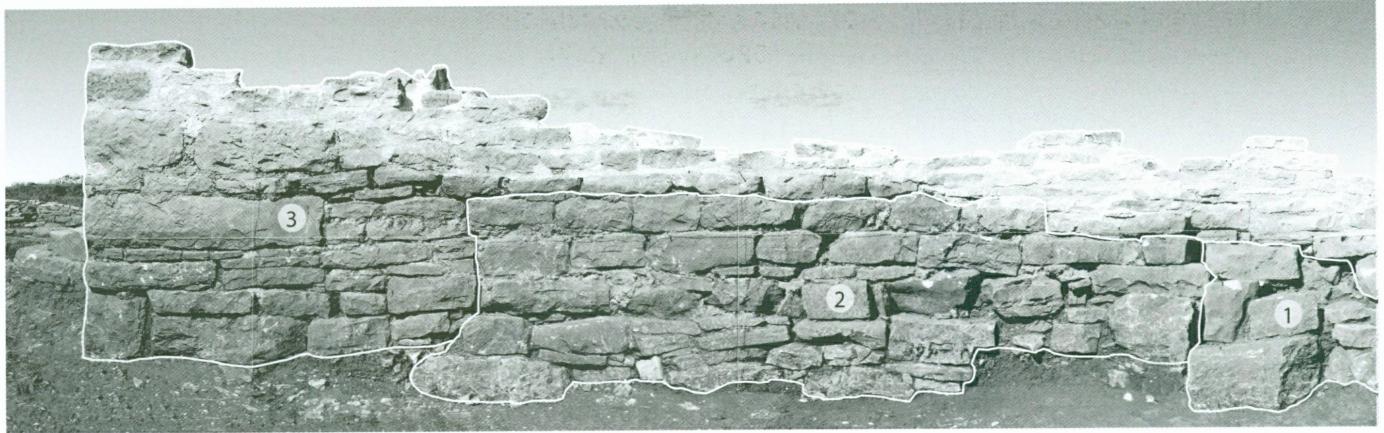
7 (en haut). Élevation extérieure du mur sud avec les différentes phases de construction des églises successives

Le dégagement complet de l'élévation extérieure du mur méridional de l'église (fig. 7) a fourni des éléments venant corroborer les hypothèses émises au cours des campagnes précédentes quant aux étapes architecturales ayant précédé l'édifice actuel⁹. En effet, nous avons retrouvé l'angle sud-ouest du premier état de l'église primitive conservé sur trois assises de pierres sèches (fig. 7, phase 1). Le tracé de son parement extérieur tient compte de la présence de la tombe 4, ce qui conforterait une datation très haute pour cette sépulture qui serait ainsi contemporaine du premier sanctuaire chrétien (fig. 13, phase 1). Le second état est également visible sur cette élévation (fig. 7, phase 2). Il correspond à un agrandissement de la nef, qui est prolongée en direction de l'ouest. La maçonnerie repose sur des fondations de pierres sèches et son élévation est conservée sur trois assises liées par du mortier rose. Les deux assises supérieures sont réalisées avec des pierres équarries de même module donnant à cette façade une apparence de petit appareil régulier. Enfin, le mur sud de l'église actuelle (fig. 7, phase 3) s'appuie contre l'angle sud-ouest de l'édifice précédent. Son élévation, constituée en grande partie de pierres plates de dimensions variées, repose sur une première assise de fondation composée de grosses pierres que l'on retrouve également dans les chaînes d'angle.

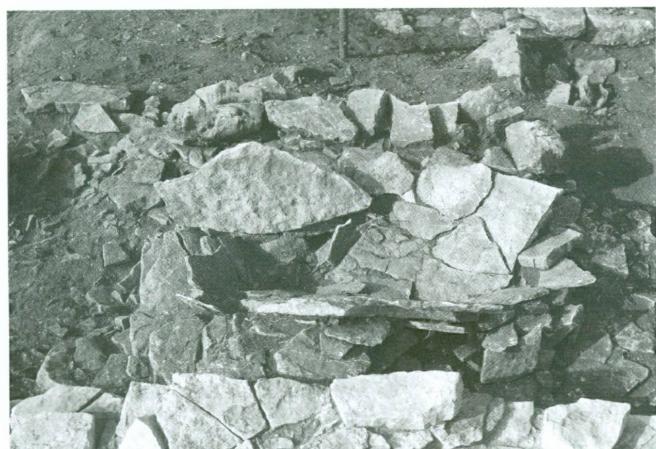
8 (en bas, à gauche). Sépulture avec sa dalle de couverture en partie effondrée

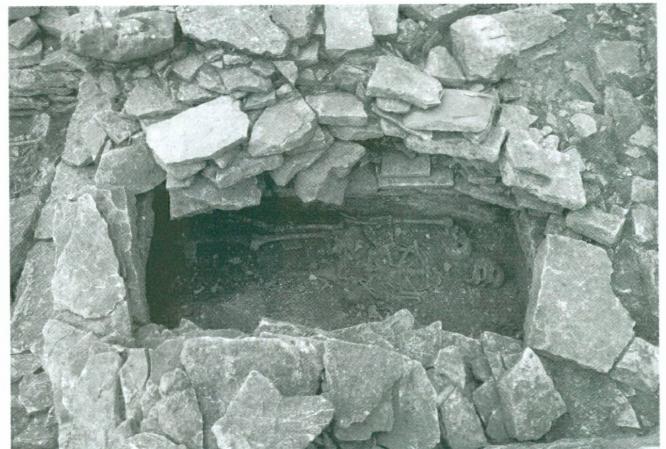
9 (en bas, à droite). Sépulture en coffre dont les bords ont été rehaussés au cours des inhumations successives.

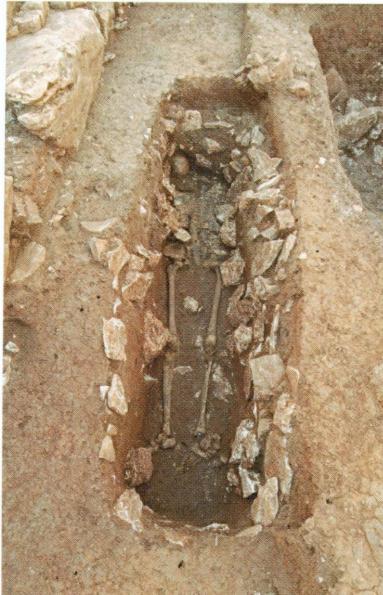
10 (à gauche). Sépulture dont les alignements de pierres visibles sur les bords de la fosse indiquent l'existence originelle d'un entourage de bois.

11 (à droite). Un espace libre de toute inhumation est réservé le long de la façade de l'église pour permettre la circulation des personnes ou l'aménagement d'une banquette.

12 (page ci-contre). Sépulture en coffre de dalles antérieure à l'église actuelle

Les fosses des trois sépultures alignées dans la partie est de l'enclos funéraire s'arrêtent à près d'un mètre de distance de la façade occidentale de l'église (fig. 11), libérant ainsi un espace pour la circulation des personnes ou pour l'aménagement d'une banquette adossée au mur, dont aucune trace n'a toutefois été retrouvée. Cette bande étroite a fait l'objet de décapages méticuleux afin de déceler des structures antérieures aux sépultures médiévales. Une tombe en coffre de dalles, T 26, dont l'extrémité orientale passe sous les fondations de l'église du XI^e siècle, a ainsi été découverte (fig. 12). Une grande dalle de calcaire placée dans un second temps remplace la couverture d'origine qui a disparu et se

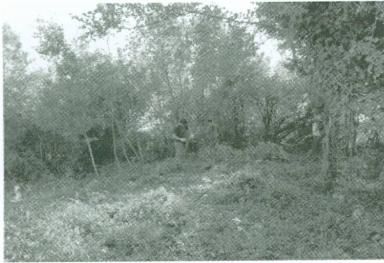
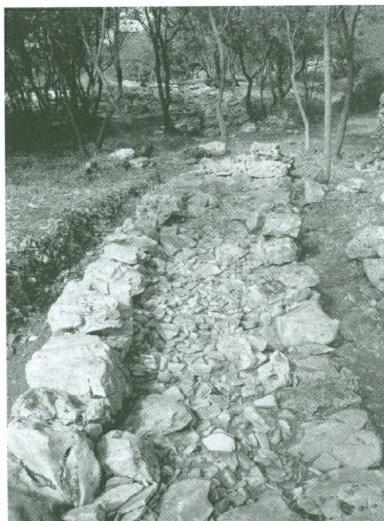
15 (à droite). Plan schématique du front nord de l'ancienne agglomération avec la localisation de la zone des constructions étudiée en 2007 et 2008

16 (à gauche, en bas). Dégagement de l'enceinte en direction de l'est

L'enceinte a été mise au jour sur plus d'une vingtaine de mètres en direction de l'est. Elle présente une très légère courbe dans la première moitié de son tronçon puis se prolonge en ligne droite. Dans l'état actuel, le relevé ainsi complété semble venir conforter l'hypothèse d'un tracé polygonal pour le front nord (fig. 15)¹⁵. Les parties nouvellement dégagées de l'enceinte (fig. 16) présentent toujours le même type d'agencement figurant deux parements constitués de grosses pierres sèches, issues du substrat rocheux calcaire et utilisées à l'état brut. Quant au blocage intérieur, il est réalisé à l'aide de cailloux de petits modules. Par endroits, là où le mur est mieux conservé, on observe la présence d'une assise de grosses pierres agencées sur toute la largeur du mur, formant ainsi une surface plus ou moins régulière. Une telle technique de construction est encore actuellement utilisée pour la réalisation des murs délimitant les champs, la dernière assise fonctionnant comme couverture de protection. Cette comparaison pourrait constituer un argument en faveur d'une interprétation attribuant l'enceinte de Guran à un simple mur de faible hauteur délimitant un domaine et remplissant une fonction domestique, notamment pour contenir le bétail et se protéger des prédateurs. Toutefois, l'existence d'une porte monumentale renforcée ultérieurement par un système avancé ainsi que la présence d'une construction massive assimilable à une tour adossée contre son flanc ouest tendraient à prouver la fonction défensive de cette enceinte. Pour cela, il faudrait nécessairement restituer une élévation de bois à cette fortification dont le démantèlement n'a fourni aucun indice pour assurer l'existence d'une superstructure en pierre. La question reste donc toujours ouverte dans l'état actuel de l'avancement de nos recherches¹⁶.

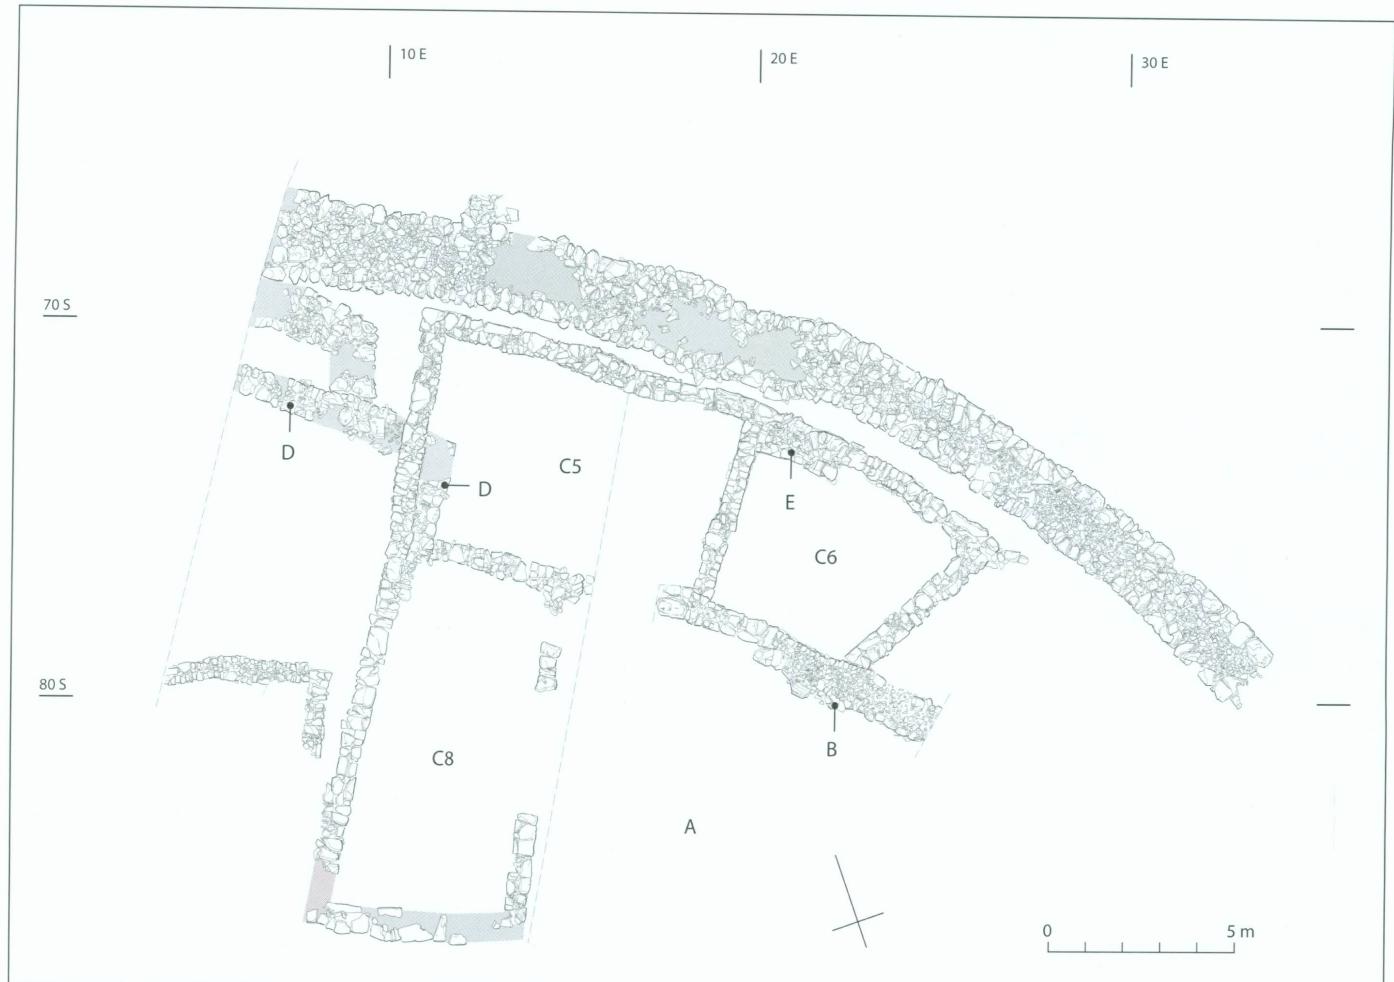
17 (en haut). Relevé détaillé des vestiges des constructions dégagés à la fin de la campagne 2008

Les murs dégagés à l'intérieur de l'enceinte dessinent le plan d'un bâtiment constitué de deux ailes formant un angle droit (fig. 17 et 18). Cette construction est adossée contre la muraille et sa façade épouse le tracé curviligne de la fortification dont elle est distante d'une cinquantaine de centimètres, laissant ainsi un passage piétonnier entre les deux murs. Le bâtiment est divisé intérieurement en trois parties dont les superficies ne sont pas identiques. Ces trois pièces semblent toutes accessibles depuis un espace ouvert protégé par les deux ailes de la construction (fig. 19), il s'agit certainement d'une cour

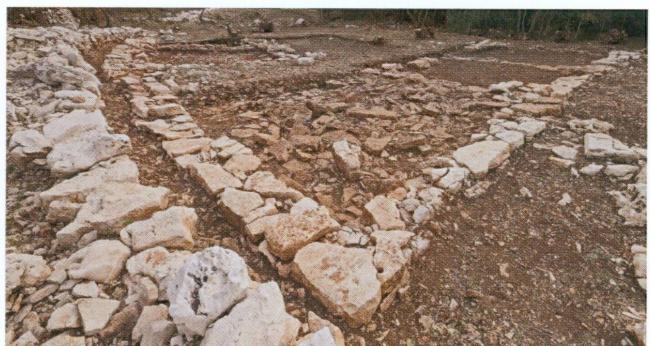
18 (en bas, à gauche). Les vestiges des constructions dégagés à la fin de la campagne 2008

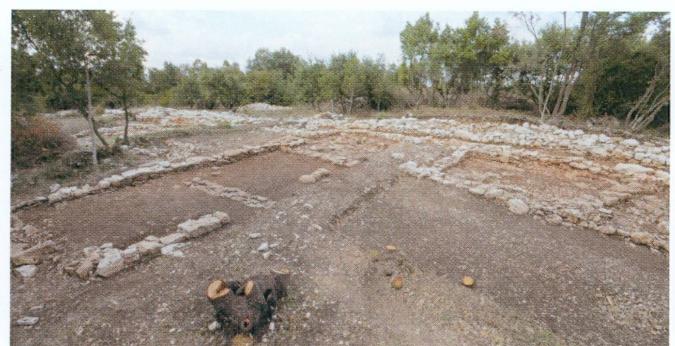
19 (en bas, à droite). Vue générale du bâtiment constitué de deux ailes, prise depuis le sud

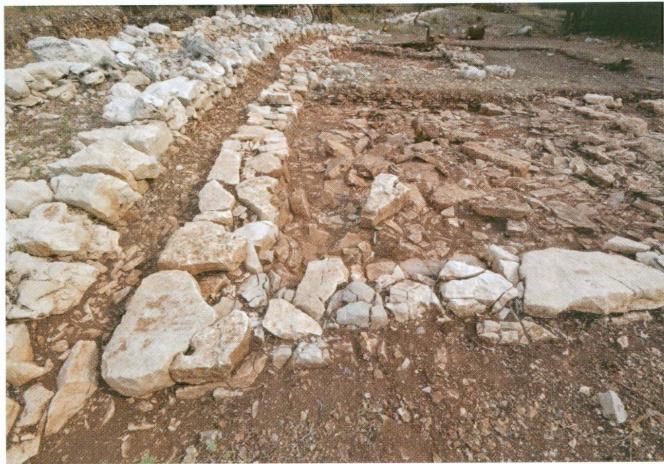
20 (à gauche). Vue de la pièce aménagée dans l'angle du bâtiment (C 5, voir fig. 17). Au premier plan, on distingue bien les arases régulières du mur constituées de pierres plates dont certaines sont visibles dans le remblai de démolition.

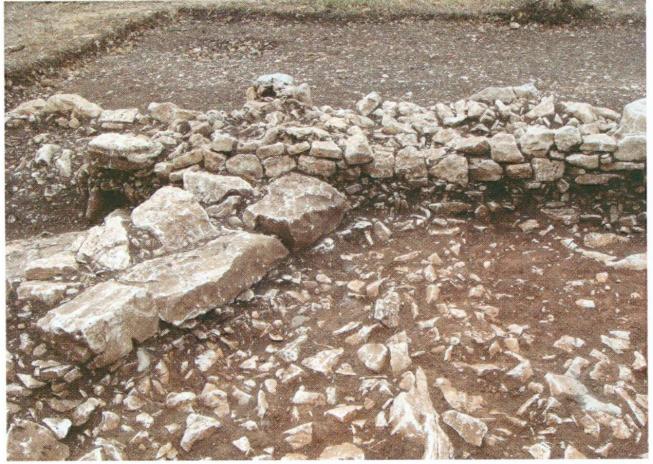
21 (à droite). Chronologie relative montrant une fondation tardive (B, voir fig. 17) posée sur un mur plus ancien

Des modifications architecturales sont perceptibles à la lecture de certaines reprises de fondations comme celle visible dans le mur sud de la petite pièce. Ces interventions tardives correspondent à des fondations plus larges, conservées uniquement sur une ou deux assises irrégulières implantées assez haut dans le terrain (fig. 21). Là encore, ces soubassements ne semblent pas avoir été aménagés pour soutenir une élévation en dur mais plutôt une superstructure en bois qui serait ainsi protégée de l'humidité. Ces fondations sont très proches de celles dégagées à l'ouest, attribuées à des constructions de la fin du Moyen Âge édifiées entre le bâtiment proche de la porte monumentale et le complexe que nous avons dégagé cette année.

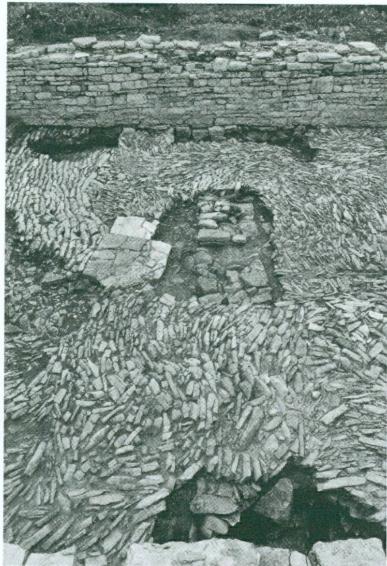
22. Église Sainte-Cécile | Fondations (X, voir fig. 23) antérieures au pavage de l'église

Des fondations conservées sur deux assises ont été découvertes dans le sondage ouvert pratiquement au centre de la nef (fig. 22). Elles correspondent à un mur perpendiculaire aux gouttereaux de l'église actuelle et sont coupées par les soubassements de ces derniers. La première assise repose directement sur la terre rouge et est réalisée en pierres sèches. Un mortier à la chaux rose est utilisé dans la seconde assise dont les pierres affleurent la surface du sol de l'église actuelle. Notons que cette fondation est très exactement localisée à l'endroit où les murs latéraux de l'église commencent à diverger en direction de l'ouest alors qu'ils sont parfaitement parallèles à l'est (fig. 23). Cette dernière observation laisse supposer que ce mur pourrait correspondre à la façade occidentale d'une église antérieure.

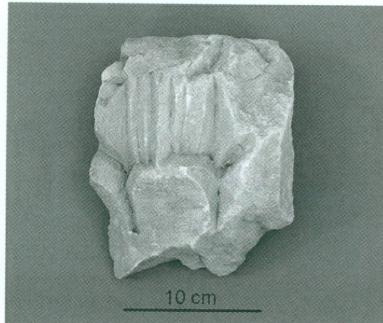
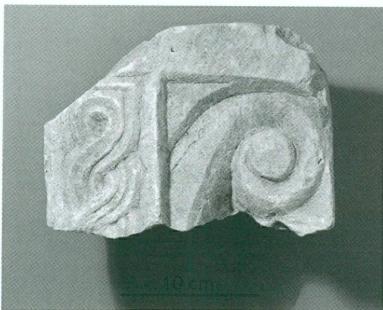
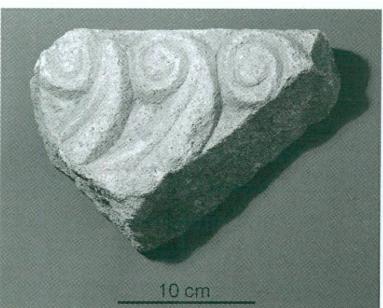
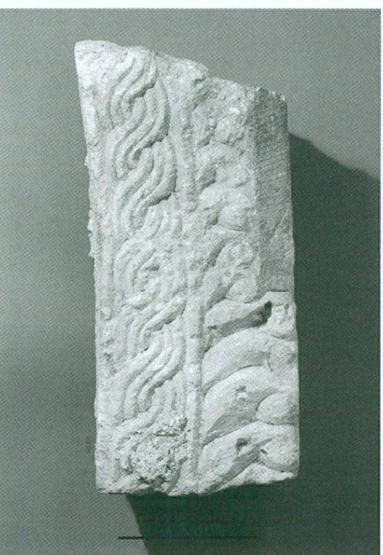
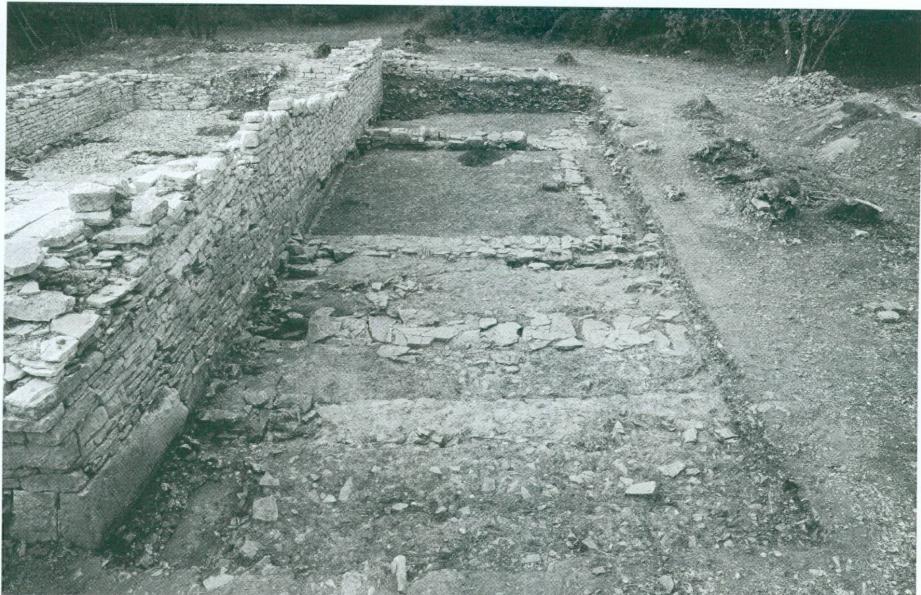
26 (page ci-contre, à droite). Vue générale de la zone fouillée au nord de l'église

27 (en haut). Relevé détaillé des vestiges dégagés au nord de l'église, dont le plan partiel est indiqué au bas de l'illustration.

28 (en bas). Élévation partielle du mur nord de l'église, vu de l'extérieur. La partie inférieure, qui présente un appareil régulier, appartient à l'établissement antique.

29 (à gauche). Dégagement de la couverture de dalles de la canalisation antique (C, voir fig. 27)

30 (à droite, en haut). Fondations de la seconde phase de l'établissement antique (E, voir fig. 27) venant s'appuyer contre l'élévation de l'étape antérieure présentant un appareil régulier

31 (à droite, en bas). Dégagement du niveau de l'Antiquité tardive correspondant à un sol de terre battue dont certaines zones sont fortement rubéfiées.

La topographie du terrain dans la zone étudiée accusait dès le départ une légère déclivité en direction de l'est. À la suite des premiers décapages réalisés, nous avons dû rapidement nous rendre à l'évidence que la sédimentation des couches correspondant aux occupations successives était plus importante dans la partie ouest. C'est donc à l'extrémité occidentale de la surface fouillée que nous avons établi une stratigraphie perpendiculaire au mur nord de l'église (fig. 27, strati. 3).

La zone comprise entre le mur F (fig. 27) et la stratigraphie 3 (fig. 27) a fourni les premiers éléments d'une chronologie absolue pour les occupations qui ont précédé l'édification de l'église telle qu'elle se présente aujourd'hui. Le niveau inférieur sur lequel les fouilleurs se sont arrêtés correspond à un sol de terre battue très compacte présentant, par endroits, des traces d'intense rubéfaction (fig. 31). Dans la partie nord de cet espace, le rocher naturel a été travaillé pour offrir une surface plane faisant office de sol.

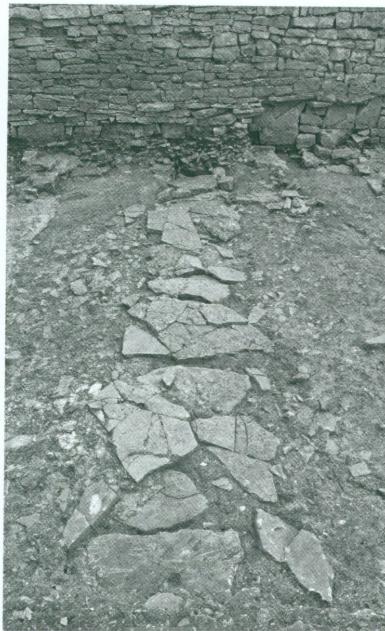
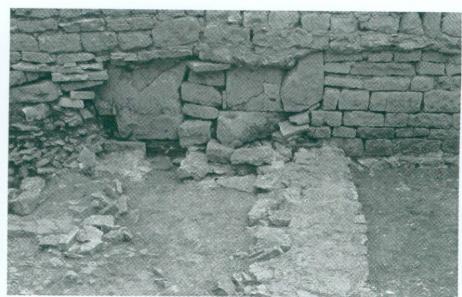
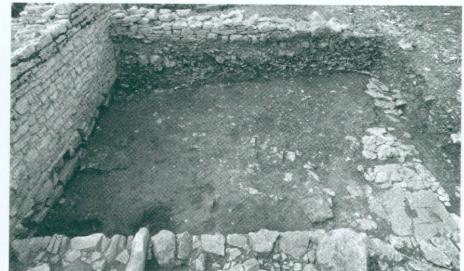
32 (à gauche). Foyer de l'Antiquité tardive constitué de dalles de calcaire (K, voir fig. 27)

33 (à droite). Fosse contemporaine du niveau de l'Antiquité tardive (L, voir fig. 27)

Des fragments de dalles de calcaire bleuté sont posés à plat au sud de la zone, en partie coupés par les fondations du mur de l'église (fig. 32). Cet aménagement correspond à un fond de foyer placé à côté d'une grande fosse circulaire dont les bords et le fond sont également rubéfiés (fig. 33). Le creusement de cette fosse a détruit les fondations du bâtiment primitif décrit plus haut, ce qui indique que le mur était alors condamné dans cette partie. Actuellement, c'est le seul endroit où nous avons mis au jour un tel niveau et nous nous posons la question de la présence d'une aire de service ayant abrité des activités artisanales ou culinaires.

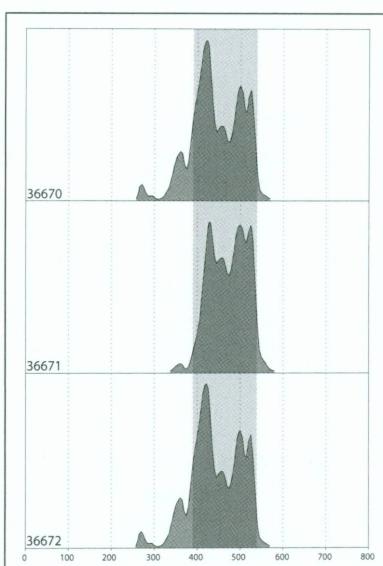
35. Église Sainte-Cécile | Tableau synthétique présentant les courbes de probabilité des trois datations absolues obtenues à partir des analyses radiocarbone réalisées par l'Institute of Particle Physics du Swiss Federal Institute of Technology Zurich

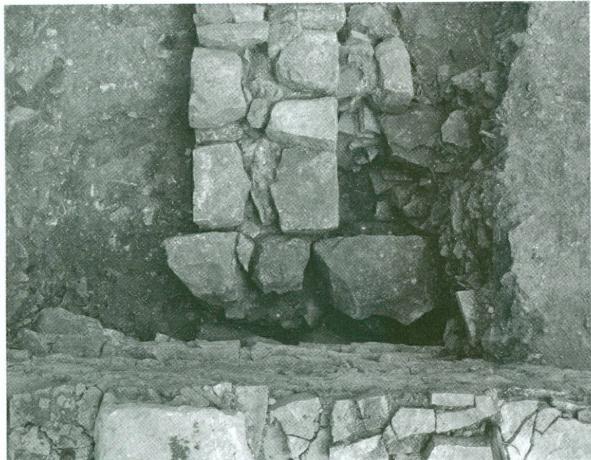
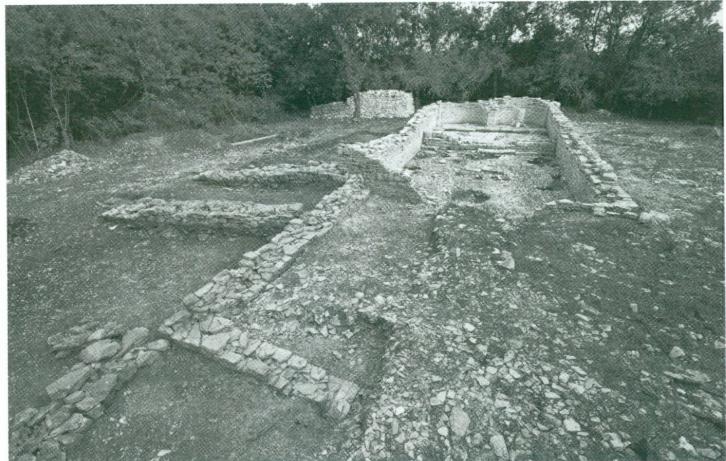
36 (à gauche). Sondage réalisé à l'ouest de l'église avec la découverte d'un tronçon de mur (J, voir fig. 27) contre lequel se pose une autre maçonnerie (I, voir fig. 27). Ces structures antérieures à l'église actuelle appartiennent à une phase postérieure à l'Antiquité tardive.

37 (à droite). Vue générale des fouilles depuis l'ouest avec les murs tardifs dégagés devant la façade occidentale et au nord de l'église

À l'ouest, nous avons retrouvé un mur (fig. 37) venant se poser contre la façade occidentale de l'église. Il se prolonge sur six mètres cinquante pour former un angle droit avec un retour présentant une tête de mur à son extrémité (fig. 38, B) marquant sans doute la présence d'une porte axée sur celle de l'église. Au cours de l'année prochaine, nous poursuivrons les fouilles vers le sud afin d'obtenir le plan complet de cette construction adossée à l'ouest du sanctuaire chrétien. Malgré cette vision lacunaire, nous sommes déjà pratiquement certains d'être en présence d'une annexe tardive pouvant correspondre à une galerie couverte comme on en voit encore quelques-unes dans la région²⁵.

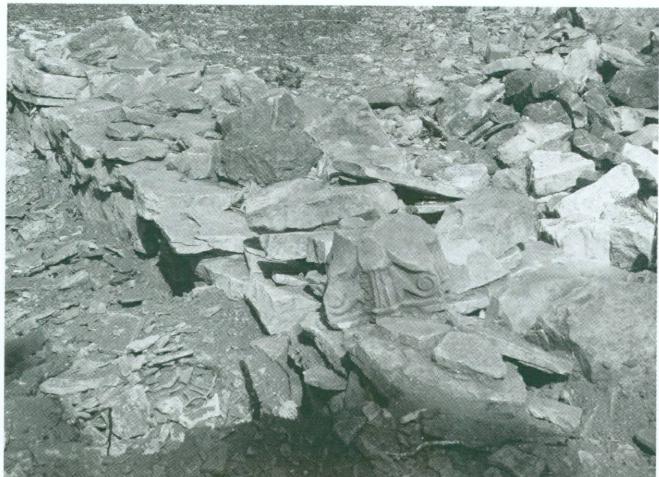
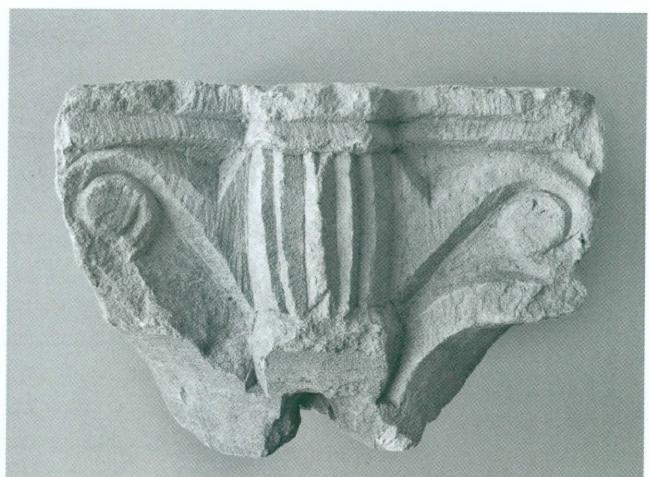
39 (en bas, à gauche). Découverte d'un chapiteau remployé dans un mur tardif (D, voir fig. 38)

40 (en bas, à droite). Chapiteau provenant d'un aménagement liturgique, peut-être un ciborium, appartenant à une phase antérieure à l'église actuelle

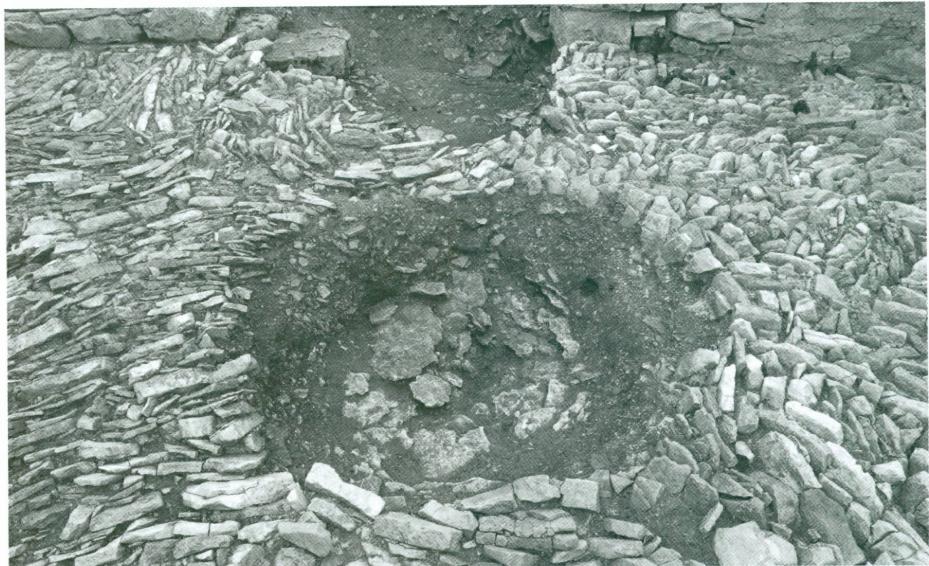
41. Église Sainte-Cécile | Fosse circulaire (ST 17, voir fig. 23) creusée dans le sol de la nef pour l'installation d'un poteau de bois
