Artikel: Uferschutz bei Entwässerungskanälen

Autor: Fluck, Hans

Uferschutz bei Entwässerungskanälen.

Von Dr. *Hans Fluck*, Bellinzona.

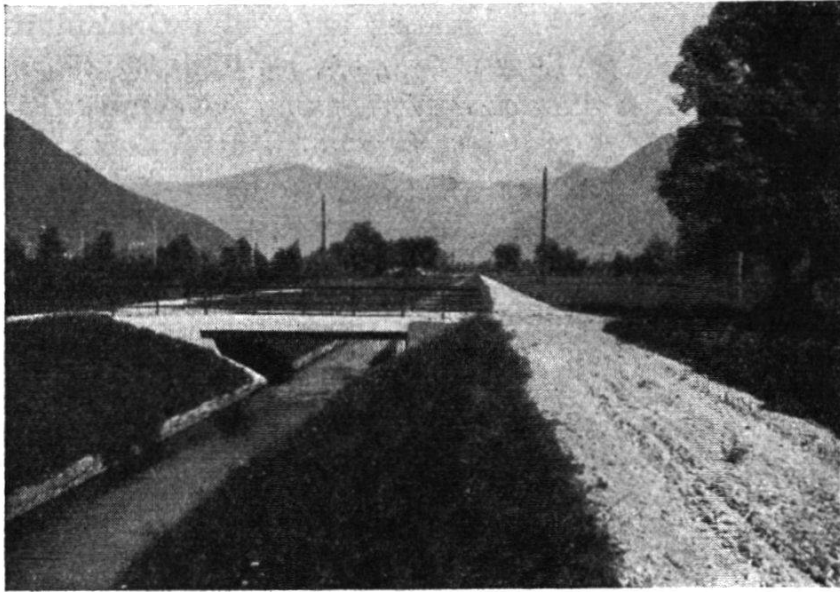
Abb. 9. Hauptkanal der rechten Talseite.

Bezeichnung des Kanales	Bodenart	Gefälle ‰	H.W.-Tiefe m	Schleppkraft kg/m ²
Linker Hauptkanal . (Abb. 7)	Kies	1,2	2,75	3,3
Rechter Hauptkanal (Abb. 8 und 9)	Sand	2,0	1,60	3,2
Carcale (Abb. 10) . .	Sand	5,0	1,65	8,2

Für die seit 1932 in Ausführung begriffenen Hauptkanäle der Magadinoebene war ursprünglich eine 30—40 cm starke Steinpflasterung vorgesehen, die sich auf mit Steinen gefüllte Drahtsäcke abstützte. Im Einverständnis mit dem eidg. Kulturingenieur ist diese Konstruktion dann glücklicherweise nicht zur Ausführung gekommen, sondern durch die in Abb. 7, 8 und 9 dargestellten Uferschutzbauten ersetzt worden. Bei Kanälen mit großem Gefälle und schmaler Sohle wurden dagegen, wie von jeher vorgesehen, Sohle und Böschungsfuß durchgehend mit Steinpflaster geschützt (Abb. 10). Alle drei letztgenannten Konstruktionen haben sich ausgezeichnet bewährt. Ueber die Beschaffenheit der Kanäle orientiert die nachfolgende Zusammenstellung:
