Zeitschrift: Vermessung, Photogrammetrie, Kulturtechnik: VPK = Mensuration,

photogrammétrie, génie rural

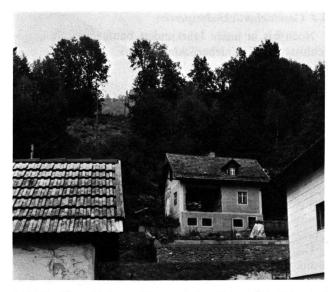
Abb. 10 Eine «kleinere» Hangexplosion löste sich bei Ferndorf oberhalb des mittleren Hauses und durchstiess ein Zimmer (die Mauer wurde nicht nachträglich noch sauber herausgetrennt; dieses Bild präsentierte sich unmittelbar nach der Hangexplosion). Der übrige Teil des Hauses blieb unbeschädigt.
