Zeitschrift: Vermessung, Photogrammetrie, Kulturtechnik : VPK = Mensuration, photogrammétrie, génie rural

Herausgeber: Schweizerischer Verein für Vermessung und Kulturtechnik (SVVK) = Société suisse des mensurations et améliorations foncières (SSMAF)

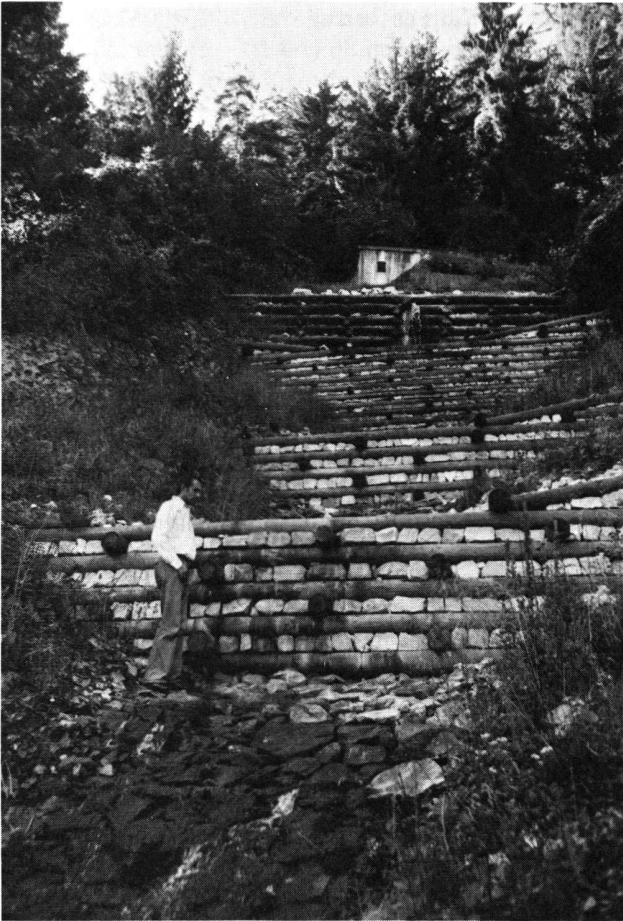
Abb. 4 Diese Runse bei Kras (Drautal bei Villach) wurde gegen Erosion und Rutschung mit Steinkästen verbaut, da das oben sichtbare Reservoir gefährdet war. Die Methode eignet sich in diesem sehr schattigen und feuchten Hang gut.

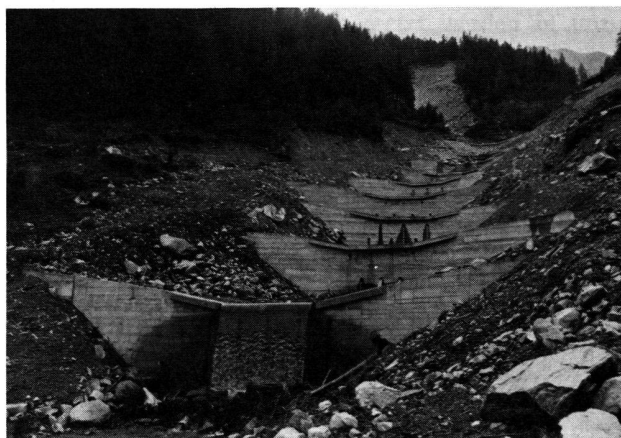
Abb. 9 Verbauung im Wollinitzbach im Mölltal nach der Hangexplosion von 1966. Im Hintergrund rechts der Bildmitte die Abbruchstelle der 200 000 m³ Moränenmaterial (Siehe Text 6.1). Man beachte das typische, flache Murenprofil der Sperren.

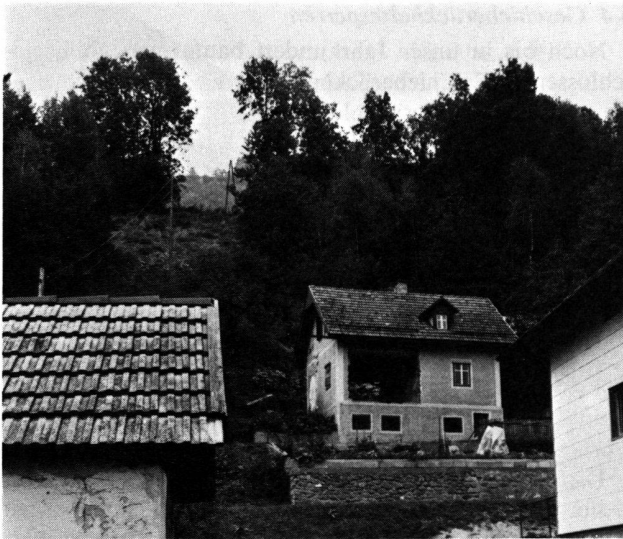
Abb. 10 Eine «kleinere» Hangexplosion löste sich bei Ferndorf oberhalb des mittleren Hauses und durchstieß ein Zimmer (die Mauer wurde nicht nachträglich noch sauber herausgetrennt; dieses Bild präsentierte sich unmittelbar nach der Hangexplosion). Der übrige Teil des Hauses blieb unbeschädigt.

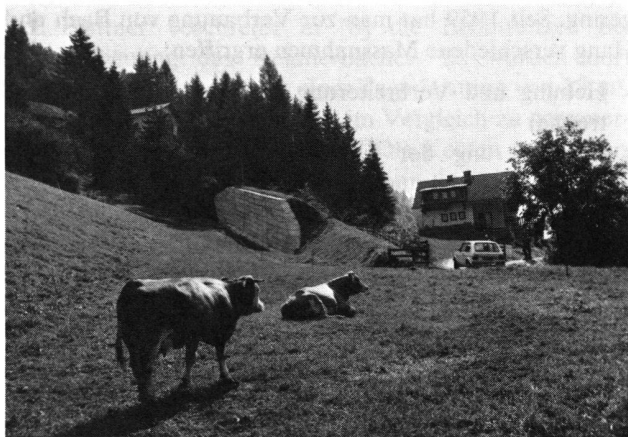
Abb. 11 Der Abweisdamm lenkt die Hochwasser oder Muren des Orterbaches nach rechts auf die Weiden im Vordergrund, so dass er die hangabwärts liegenden Häuser nicht beschädigen kann.
