Nutzungsbedingungen

Conditions d'utilisation

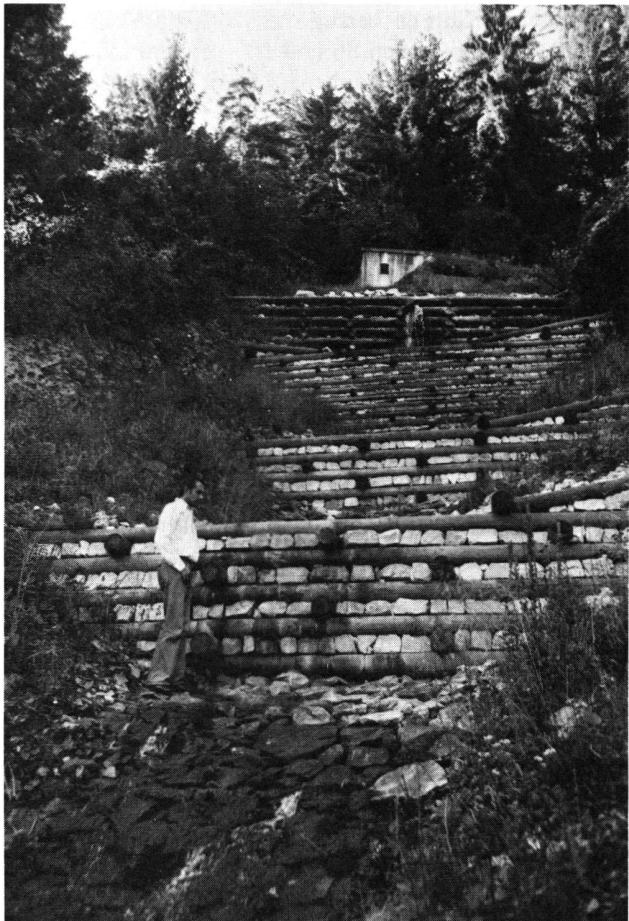
Abb. 4 Diese Runse bei Kras (Drautal bei Villach) wurde gegen Erosion und Rutschung mit Steinkästen verbaut, da das oben sichtbare Reservoir gefährdet war. Die Methode eignet sich in diesem sehr schattigen und feuchten Hang gut.

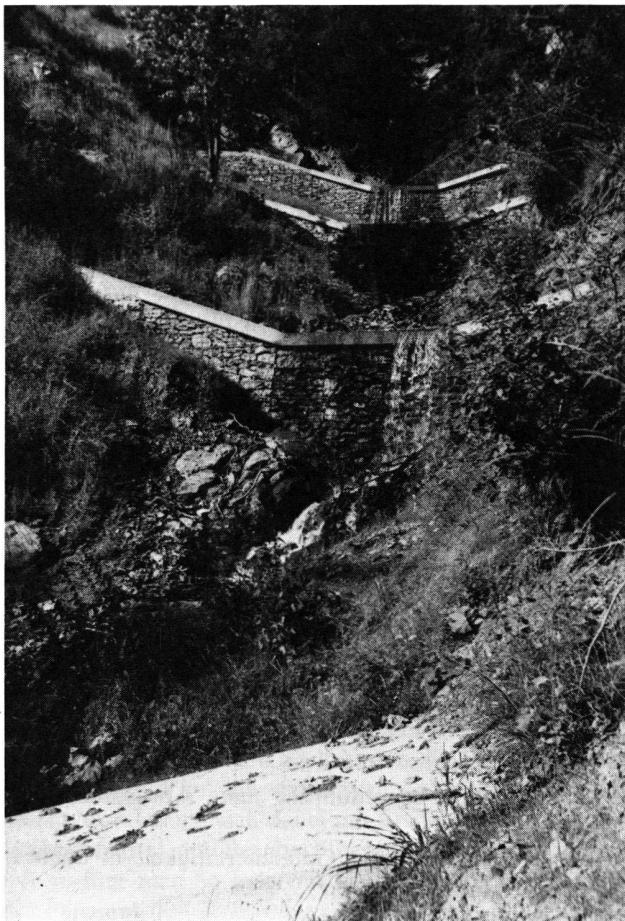
Abb. 5 Der Schrimbach im Maltatal ($E = 3,4 \text{ km}^2$, $HQ = 15,4 \text{ m}^3/\text{sec}$) wurde auf 1300 m mittels Drahtschottersperren abgetreppt. Die Methode eignete sich sehr gut, da nur wenige Sperren zu bauen waren und eine Erschließungsstrasse fehlte.

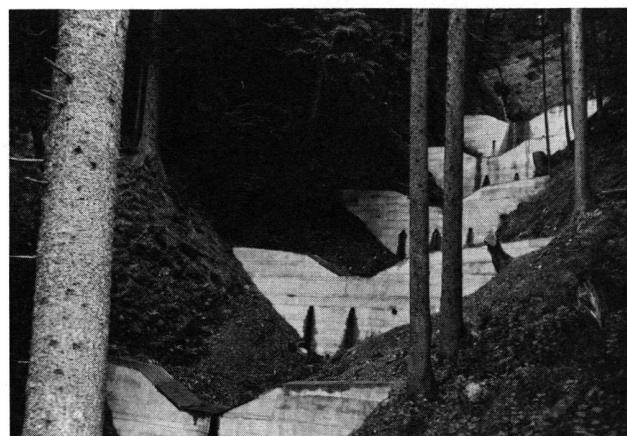
Abb. 6 Nackte Betonsperrentreppe im Reibasbach (Gailtal) – ein nur bedingt schönes Bild. Aus der Ferne betrachtet werden die Mauern jedoch durch den Wald gut versteckt.

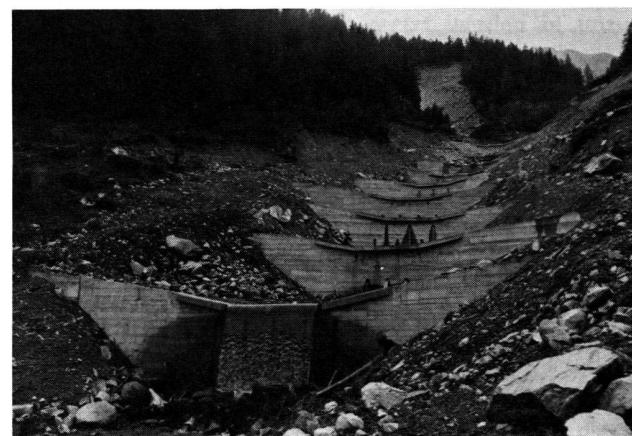
Abb. 9 Verbauung im Wollnitzbach im Mölltal nach der Hangexplosion von 1966. Im Hintergrund rechts der Bildmitte die Abbruchstelle der $200\,000 \text{ m}^3$ Moränenmaterial (Siehe Text 6.1). Man beachte das typische, flache Murenprofil der Sperren.

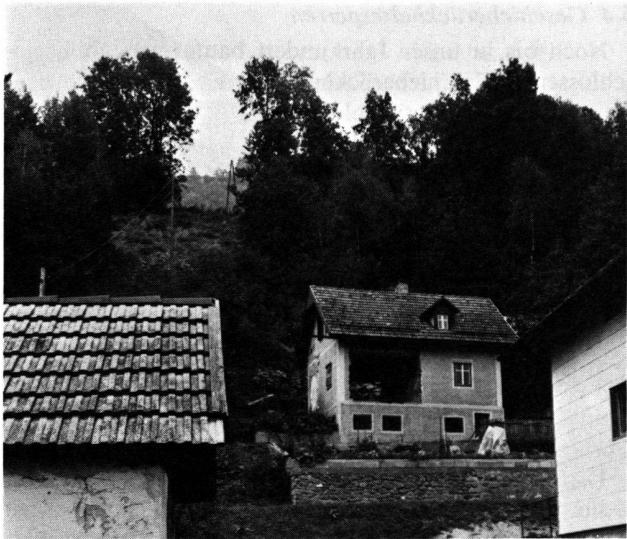
Abb. 10 Eine «kleinere» Hangexplosion löste sich bei Ferndorf oberhalb des mittleren Hauses und durchstieß ein Zimmer (die Mauer wurde nicht nachträglich noch sauber herausgetrennt; dieses Bild präsentierte sich unmittelbar nach der Hangexplosion). Der übrige Teil des Hauses blieb unbeschädigt.

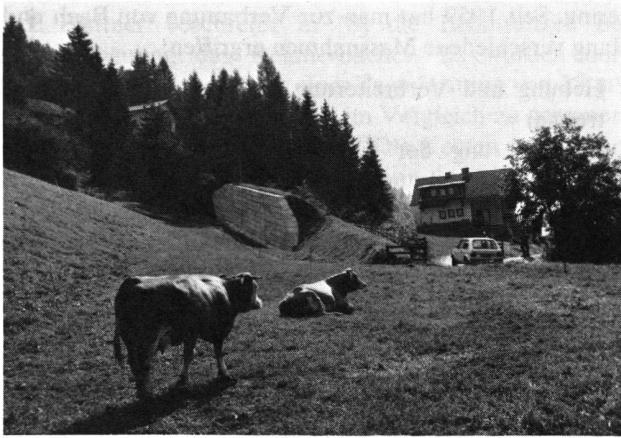
Abb. 11 Der Abweisdamm lenkt die Hochwasser oder Muren des Orterbaches nach rechts auf die Weiden im Vordergrund, so dass er die hangabwärts liegenden Häuser nicht beschädigen kann.

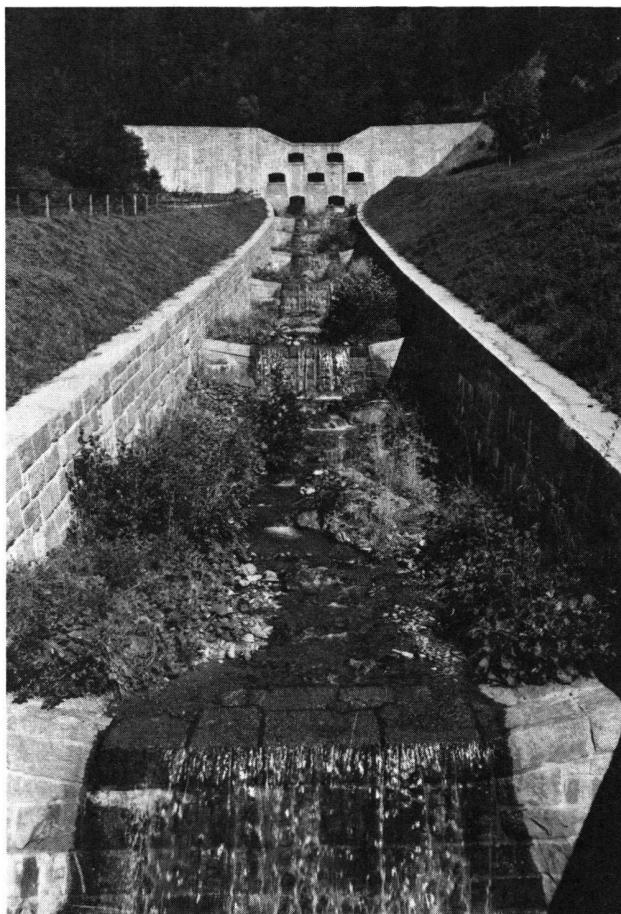
Abb. 12 Grosse Geschiebestausperre am Schluchtausgang des Schrimmbaches im Maltatal (Siehe auch Abb. 5). Trotz der grossen Dohlen findet keine selbsttätige Entleerung der Sperre statt. Als weitere Sicherung des untenliegenden Dorfes wurde einige hundert Meter bachabwärts auf dem grossen Schwemmkegel ein Geschiebeablagerungsplatz gebaut.
