Der Bergrutsch von Flühli: Vom Bergsturz zum Murgang

F. Zollinger

Der Artikel schildert zuerst den zeitlichen Ablauf des Bergrutsches an der Beichlen bei Flühli (Kanton Luzern) vom 22.–30. Juni 1980. Es folgt eine Erläuterung der drei Hauptursachen für das Naturereignis (schräg gestellte, subalpine Molasseschichten, die langdauernde, vorausgegangene Regenperiode und ein Nackentälchen im Hang). Abschliessend wird eine Zusammenfassung der getroffenen Katastrophenmassnahmen gegeben nebst einigen Gedanken zur möglichen Weiterentwicklung des Rutsches sowie den technischen Gegenmassnahmen.

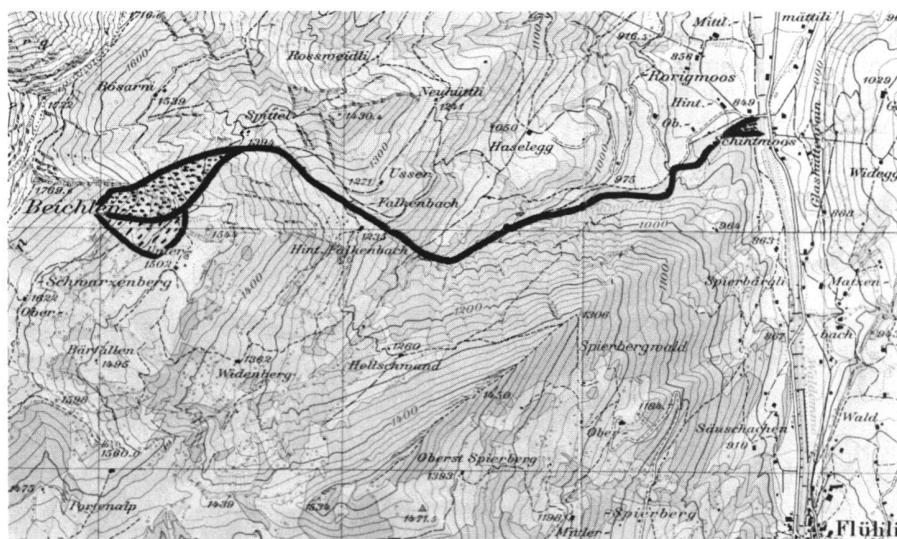
Abb. 1 Übersicht des Einzugsgebietes des Hellschwandbaches (ca. 1:30 000, reproduziert mit Bewilligung der eidg. Landestopografie vom 11.9.80). Im Norden der abgefahrene Teil des Bergrutsches, im Süden der zu Stillstand gekommene.

rutsch von Goldau). Die Situation wurde auch durch die Topografie gemildert, durch welche verhindert wurde, dass das Geröll direkt hinunter auf die dicht besiedelte Talsohle der Waldemme fahren konnte (Abb.1). Damit könnte man beinahe sagen, der Wunsch auf dem Kreuz in der Nähe der Einmündung des

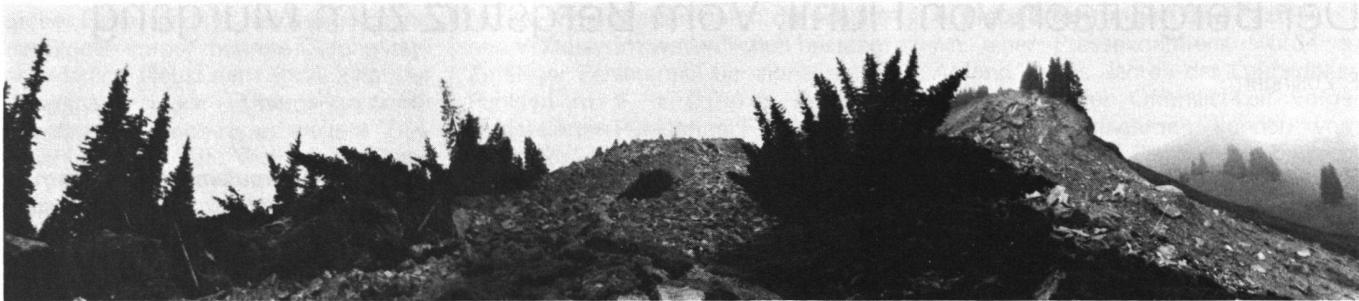
Abb. 2 Blick von ca. 1480 m gegen das Anrissgebiet hinauf. Der eigentliche Anriss ist nur zum Teil ganz oben hinter den in der Bildmitte nach rechts gekippten Tannen zu sehen. Links im Bild der Beginn des zum Stillstand gekommenen Rutschteiles Richtung Unterschwarzenberg. Rechts oben der abgerutschte Teil der Krete, welche ihre Fortsetzung früher zum linken Bildrand hin hatte.

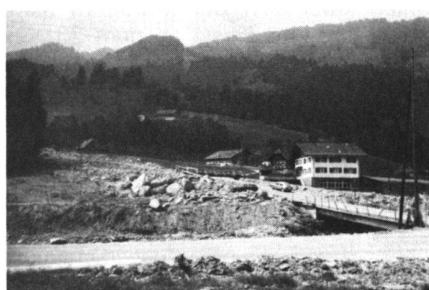
Abb. 3 Im Vordergrund die Kantonsstrasse, dahinter fliesst von links nach rechts die Waldemme (nur linkes Ufer sichtbar), weiter hinten der Schuttkegel von Hellschwandbach und Bergrutschmaterial und Häuser von Rorigmoos. Rechts im Bild die Rorigmoosbrücke. Zwischen ihr und dem weißen Haus führt der Entlastungskanal von links nach rechts (nicht sichtbar, im Gegensatz zum darüber führenden Notsteg in der Bildmitte).

frei zu halten. Am 24. Juni wird die Situation dann aber sehr kritisch, weil Blöcke und Baumstämme den Fluss an der Brücke immer wieder völlig stauen. Damit wird das Rorigmoos bedroht, und auch die Kantonsstrasse Schüpfheim-Flühli (Sörenberg) steht zeitweise unter Wasser und Schlamm. Man plant nun einen Entlastungskanal, der die Schuttmassen direkt unterhalb der Rorigmoosbrücke in die Waldemme führen soll. Der 150m lange, bis 17m breite und 3m tiefe Kanal kann aber erst mit dem Einverständnis der Transitgas AG ausgehoben werden, denn die Erdgasleitung Genua-Ingolstadt führt an dieser Stelle durch. Nachdem der Druck in der Pipeline (83 cm Durchmesser) von 70 auf 50 bar reduziert worden ist, gibt der eidgenössische Rohrleitungsinspектор die Bewilligung zum Bau des Kanals.

Der Entlastungskanal löst die Verklauungsprobleme in der Waldemme recht befriedigend, doch er unterbricht die Fortsetzungsstrasse der Brücke im Westen, d.h. die Verbindung ans linke Flusser. In der Folge müssen 20 Gehöfte mit 80–100 Personen und 250 Tieren mit Helikopter und über einen schmalen Notsteg versorgt werden. Die

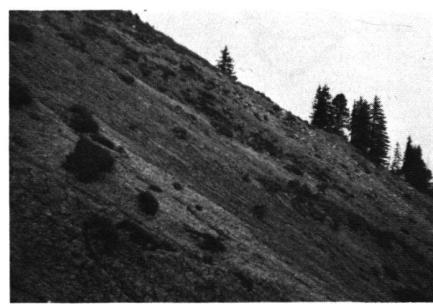
Abb. 4 Die Gleitfläche im obersten Anrissgebiet weist eine Neigung von 30 Grad auf und ist von nachrutschendem Feinmaterial, Boden und Rasenziegeln bedeckt, so dass man nicht erkennt, dass es sich um Nagelfluh handelt.

Das durch Humus und Boden sickernde Wasser geht im Untergrund dem kleinsten Widerstand nach. Es fliesst deshalb oft entlang den schräg gestellten Gesteinsschichten, insbesondere dann, wenn die untenliegende Schicht un durchlässiger als die obere ist. In besonderen Fällen wie beim Bergrutsch von Flühli kann dadurch eine Gleitschicht entstehen. Als Folge davon ist

es möglich, dass die hangende (aufliegende) Molasseschicht auf dieser Schmierfläche abrutscht. So geschah es beim Bergsturz – richtiger wäre ‹Bergrutsch› – von Goldau am Rossberg 1806, und so ist es wieder in harmloserer Art bei Flühli an der Beichlen geschehen.

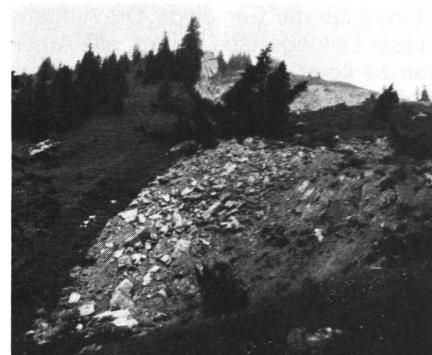
Abb. 6 Durch den starken unterirdischen Druck wurde dieses Gestein aus dem Hang gequetscht und es entstand diese ‹Platzwunde› im Hang gegen Unterschwarzenberg. Oben in der Mitte der Anriß, der sich bis zum rechten Bildrand hinzieht. Das noch intakte Nackentälchen liegt am linken Horizont.

von Unterschwarzenberg ein Krachen und Dröhnen am Hang über ihrem Haus, das wie Flobertschüsse klingt (für die Geografie sei auf die Abb. 1 verwiesen). Am Sonntag um 15.30 bläht sich dieser Südhang an einer Stelle zu einer «Blase» auf (siehe Abb. 6), und beinahe gleichzeitig erblickt auch der Älpler vom nordöstlich gelegenen Spittel am andern Abhang der 1770 m hohen Beichlen grössere Abbrüche. Beim Herunterpoltern der ersten Felsmassen um 18.00 nach Nordosten in den Spittelgraben ist der Gemeindepräsident bereits orientiert, und Unterschwarzenberg und Spittel werden evakuiert. In der Nacht scheint sich der begonnene Bergrutsch zu beruhigen, bis er in den frühen Morgenstunden aber wieder in Bewegung gerät. Von da an lösen sich unterhalb 1630 m ü.M. bis einfamilienhausgroße Felsblöcke und bewegen sich schneller oder langsamer unter unheimlichem Krachen und Reiben talwärts. Die Geröllmassen stürzen zuerst in den schmalen Spittelgraben, den sie füllen und stark

Die hangparallele Anrissstelle ist 100–150 m lang. Von dort rutschte die Hauptmasse gegen Nordosten, z.T. über die erwähnte Krete in den Spittelgraben. Eine zweite Masse blieb südlich der Krete, rutschte und sackte bis zu 20m gegen Unterschwarzenberg. Dabei entstanden auf der einen Seite ‹Platzwunden› (Abb. 6) an Stellen grossen Druckes und auf der anderen Seite tiefe Zugrisse im Boden. Viele einzelne Geländeteile schienen sich dabei relativ unabhängig voneinander bewegt zu haben, so dass man in diesem Gebiet Rutsch-, Druck-, Zug- und Fliesszonen dicht beieinander findet. Geomorphologisch ist dieser Teil des Bergrutsches noch heute sehr interessant, obschon

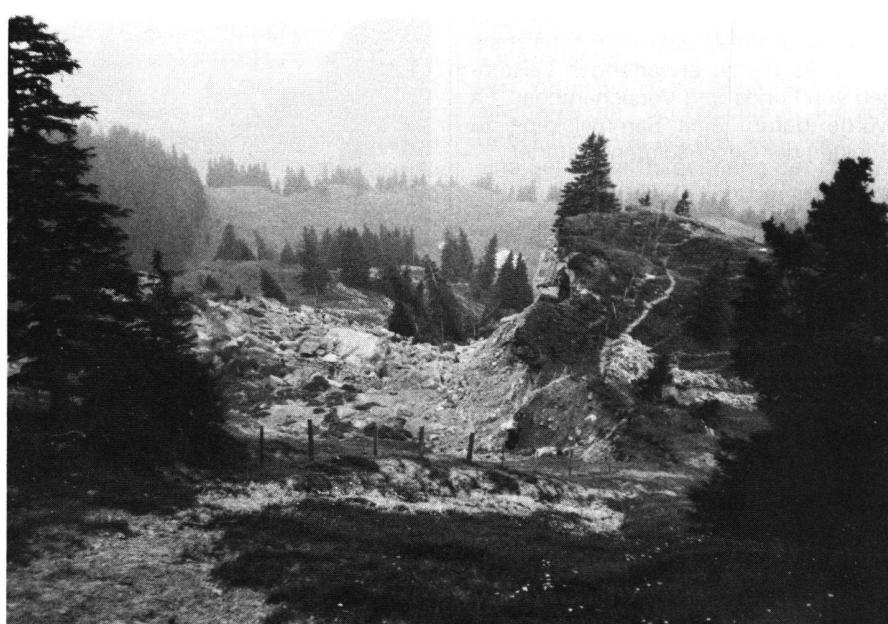
Abb. 5 Der Anriß von oben gesehen. Links der Rutsch, von rechts ragt das Ende des abgerutschten Nackentälchens ins Bild. Der Beginn eines Entwässerungskanals ist ebenfalls zu sehen. Oben hinten in der Bildmitte das Alpgebäude von Unterschwarzenberg.

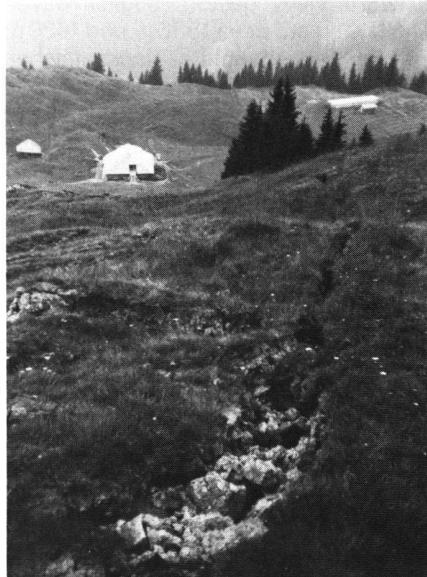
Abb. 7 Blick vom zum Stillstand gekommenen Teil des Bergrutsches hinunter auf die Alp Unterschwarzenberg: Links das alte, gefährdete Alpgebäude, rechts hinten die Notgebäude. Im Vordergrund sieht man einen der vielen Zugrisse im Boden.

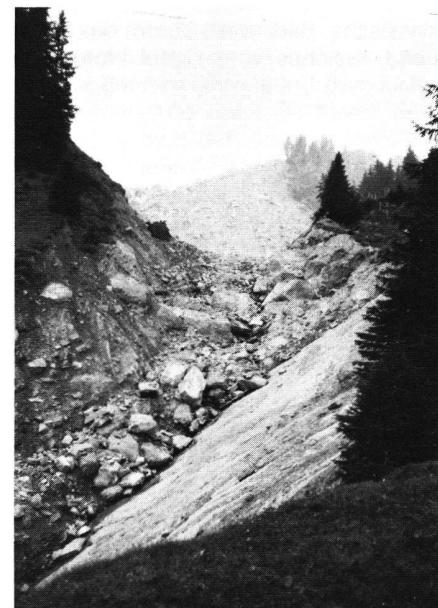
Abb. 8 Blick aus dem Spittelgraben hinauf an die Beichlen (Anrisszone nicht sichtbar). Die Situation im Vordergrund könnte einmal gefährlich werden: Rechts im Bild steht der blanke Fels an, links dominiert eine unbestimmt grosse Masse von Lockermaterial, welche bei einem nachfolgenden Murgang oder auch nur durch die Wassererosion angerissen und abgeschwemmt werden könnte.

Am 8. Juli wählte der Gemeinderat von Flühli eine «Beratende Kommission Bergsturz Flühli», in welcher neben dem Gemeindepräsidenten u.a. der beratende Geologe, das Meliorationsamt und der Kantsongeometer vertreten sind. Die Kommission muss sich neben den erwähnten Fragen auch mit einem Warnsystem, der Neuerschliessung der abgeschnittenen Alpen, einer Verlegung der Alpgebäude auf Unterschwarzenberg, Aufforstungen und der Verbauung des Hellschwandbaches befassen. Durch die Erosion des gewaltigen Schuttstromes ergaben sich im einst harmlosen Bachgerinne recht gefährliche Situationen (Abb. 8), welche min-

destens eine teilweise, besser aber eine umfassende Verbauung zur Folge haben müssen.
