Artikel: Le drainage du Plateau de Diesse 1918-1923 et sa reconstruction 1977-1984

Le drainage du Plateau de Diesse 1918–1923 et sa reconstruction 1977–1984

A. Lüscher, P. L. Chappuis

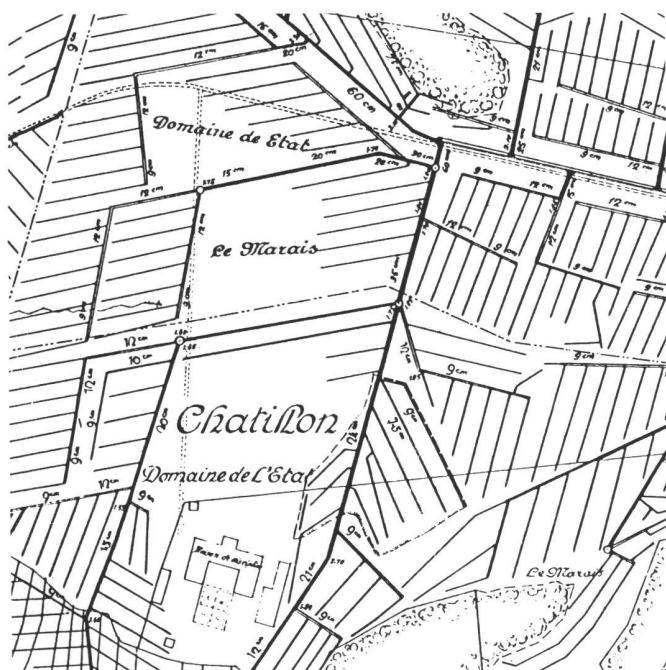
Fig. 3 1923 extrait du plan d'ensemble

Le bureau technique Rauchenstein établit des plans d'exécution minutieux, à l'échelle 1:1000 sur la base des plans cadastraux relevés à la planchette.

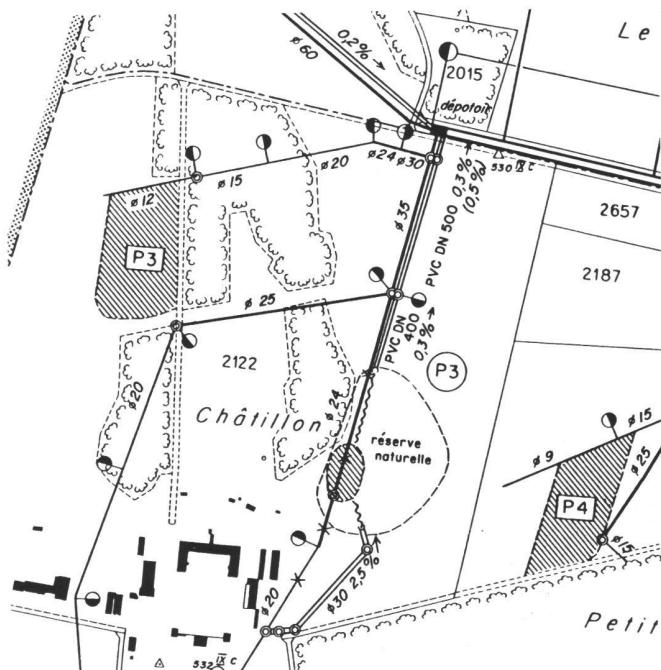
Fig. 4 1984 extrait du plan d'ensemble

Après les levés de tous les points connus du vieux réseau, de nouveaux plans peuvent être dessinés sur la base des plans 1:1000 de la nouvelle mensuration. Ils montrent de façon simplifiée les ouvrages de 1918 à 1923 ainsi que ceux construits récemment. D'autres conduites (eau, TT, électricité) sont ajoutées, pour éviter le risque d'être détruites lors de prochains creusages. Ces plans permettront l'entretien, également nécessaire dans le futur.

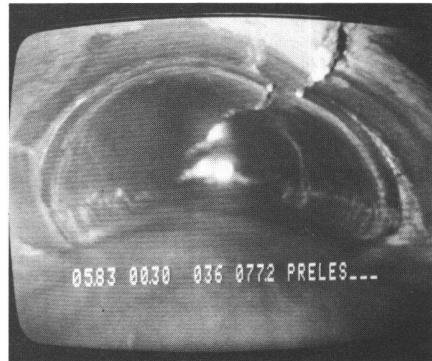
Fig. 5 Contrôle par TV, tuyau ovalisé (photo Krähenmann) (mai 1983, Ø 30, photo 36, à 77,2 m de la chambre)

Pendant les travaux de construction, le contrôle des collecteurs est complété par la télévision et le rinçage à haute pression. Le rinçage se prête surtout pour le contrôle de collecteurs de Ø 10-20 cm pour lesquels les prises de vue par TV sont difficiles voire impossibles.

Le contrôle par télévision bien que coûteux donne des indications très précises sur l'état des collecteurs. Le manque de chambres de contrôle pose parfois des problèmes pour le réseau du Plateau de Diesse.

- La plupart des grands collecteurs sont en très bon état.
- L'aspect des tuyaux est généralement bon, de petites fissures sans grande importance sont constatées.
- Dans les régions de tourbe, les raccords sont souvent en mauvais état à cause des tassements. Certains collecteurs sont fissurés, décalés et même ovalisés.
- Les frais des contrôles sont de frs. 4.50/m'.

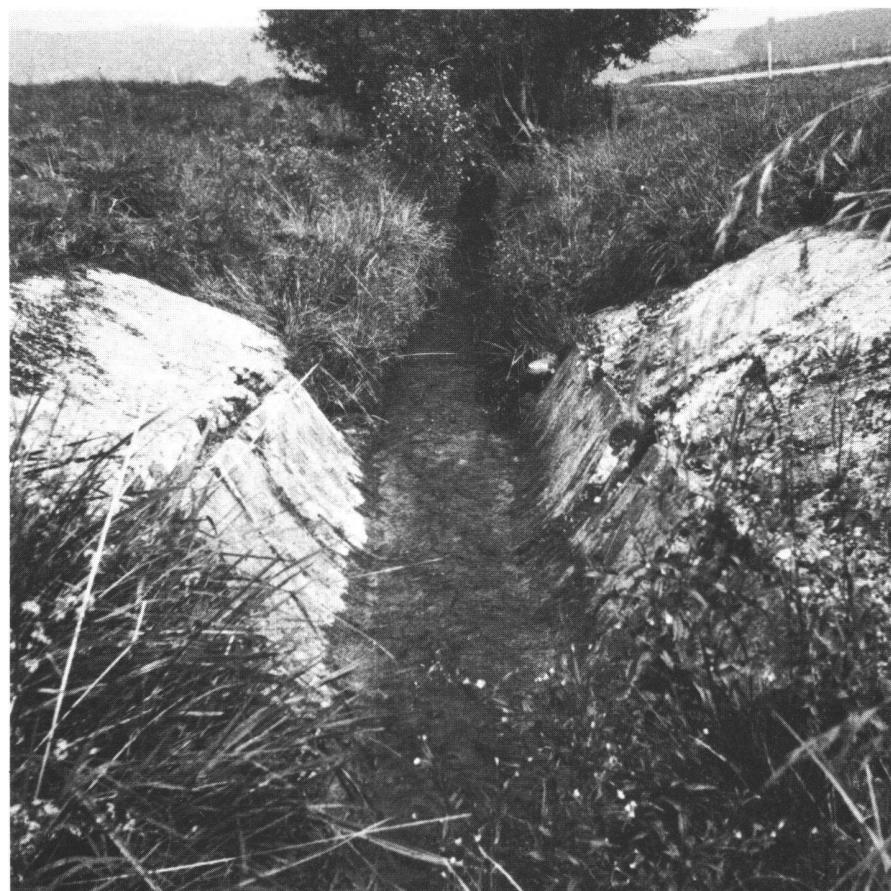
Fig. 6 «La Douanne», état des caniveaux et dalles, 1980

Les caniveaux posés de 1918 à 1923 sont en très mauvais état. Des dégâts se sont surtout formés vers les fers d'armature. Dans la partie supérieure du canal où la pente est faible et le sol argileux et limoneux, beaucoup de caniveaux sont détruits, décalés ou en contre-pente. Les dalles en béton dans la partie inférieure sont rongées par les hautes eaux.

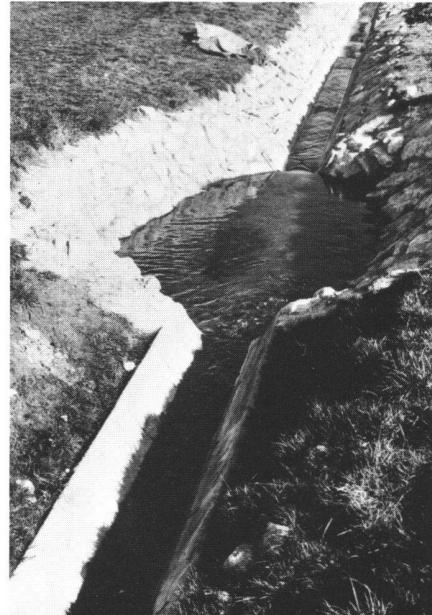
Fig. 8 «La Douanne» 1983, réfection caniveaux, nouveau bassin

La réfection est étudiée avec une maison spécialisée dans la nature du matériau nécessaire. Pour améliorer l'aspect naturel de l'ouvrage, des bassins, chutes et niches pour poissons sont construits en pierre naturelle, surtout vers les têtes d'aqueducs. En plus, il est prévu de planter des buis-

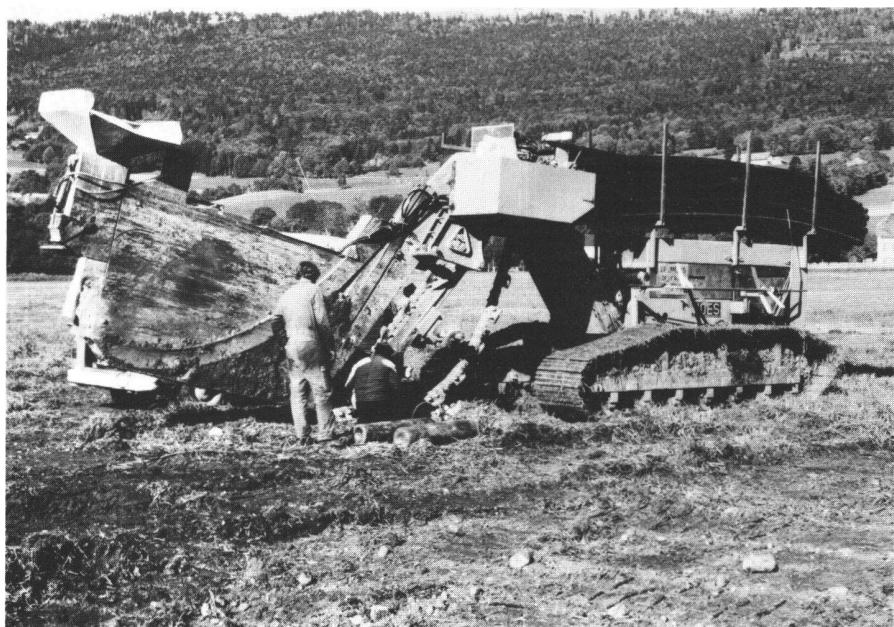
Fig. 7 Drainage 1983, draineuse, réparation de la chaîne

Ceux-ci sont construits par une entreprise spécialisée. Tous les drains sont recouverts par un filtre en gravier et dans les terrains argileux soutenus par un sous-solage au gravier également. Dans la majorité des cas, des parties entières du vieux drainage sont remplacées. Le terrain caillouteux pose de

nombreux problèmes pour le creusage à la draineuse et l'avancement journalier n'est que d'environ 500 m³.

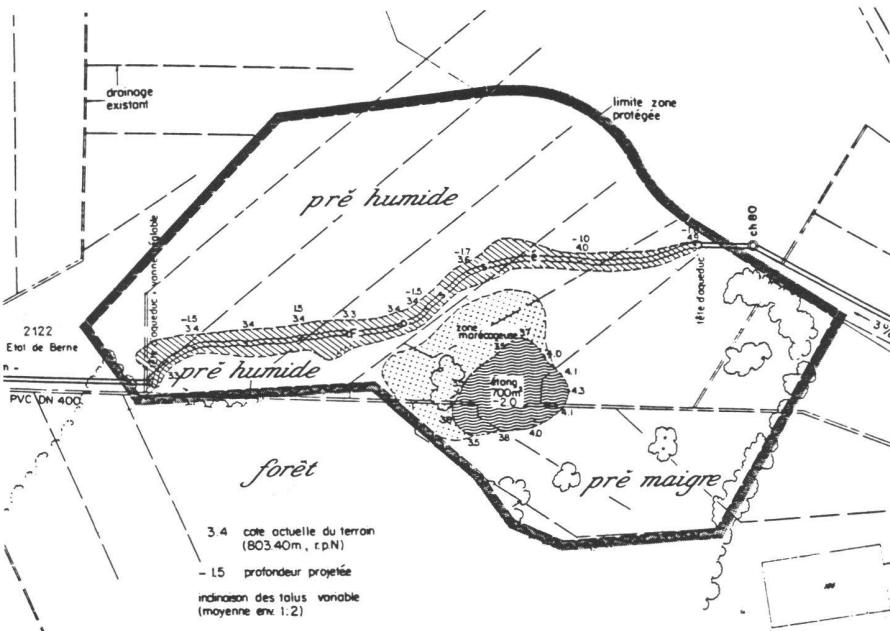
Fig. 9 Etang de Châtillon

A la place d'environ 200 m de collecteur et de 3 ha de nouveaux drains, dans une zone marécageuse à faible rendement, une nouvelle réserve naturelle est réalisée avec les crédits de l'inspection de la protection de la nature du canton de Berne. Cet exemple montre qu'il peut être plus judicieux de renoncer à des assainissements trop coûteux dans une zone défavorisée du point de vue agricole.
