Artikel: Le drainage du Plateau de Diesse 1918-1923 et sa reconstruction 1977-1984

Le drainage du Plateau de Diesse 1918–1923 et sa reconstruction 1977–1984

A. Lüscher, P. L. Chappuis

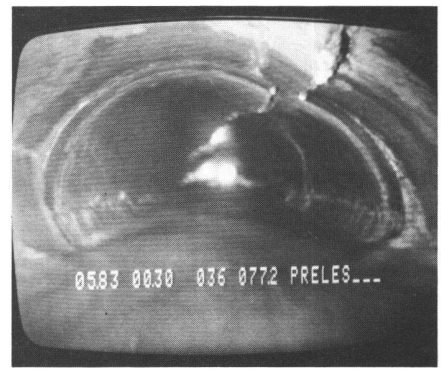
Fig. 5 Contrôle par TV, tuyau ovalisé (photo Krähenmann) (mai 1983, Ø 30, photo 36, à 77,2 m de la chambre)

- La plupart des grands collecteurs sont en très bon état.
- L'aspect des tuyaux est généralement bon, de petites fissures sans grande importance sont constatées.
- Dans les régions de tourbe, les raccords sont souvent en mauvais état à cause des tassements. Certains collecteurs sont fissurés, décalés et même ovalisés.
- Les frais des contrôles sont de frs. 4.50/m'.
