Rasengittersteine im Güterwegebau

P. Hutzli

Die Kombination von Gras und einer griffigen Befestigung der Fahrspuren mit Rasengittersteinen ist eine mögliche Lösung für den Ausbau einspuriger steiler Wege. Wegen der rauhen bewachsenen Oberfläche sind weniger Massnahmen zur gefahrlosen Ableitung des anfallenden Hang- und Strassenwassers notwendig. In höher gelegenen Gebieten der Ostschweiz bewähren sich Rasengittersteine im Güterwegebau bereits seit einigen Jahren. Versuchsstrecken im Kanton Bern haben gezeigt, dass sich Rasengittersteine auch für den Einsatz in Ackerbaugebieten eignen. Der Beitrag berichtet über Erfahrungen beim Bau und Betrieb von Güterwegen mit Rasengittersteinen.

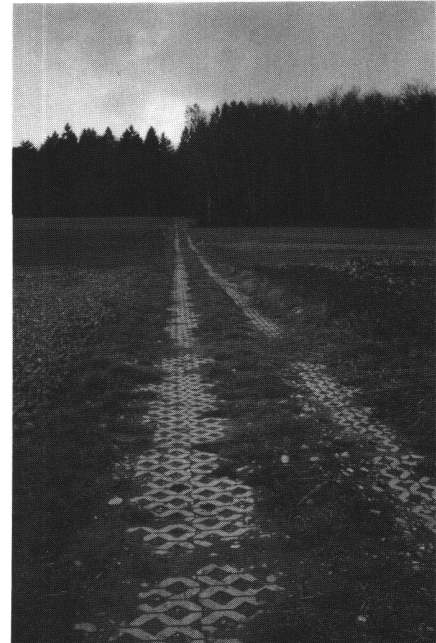
Abb. 1: Zweijährige Versuchsstrecke in Hermrigen (BE). Trotz teilweisen Erdablagerungen sind Rasengittersteine auch im Ackerbaugebiet eine zweckmässige Lösung.

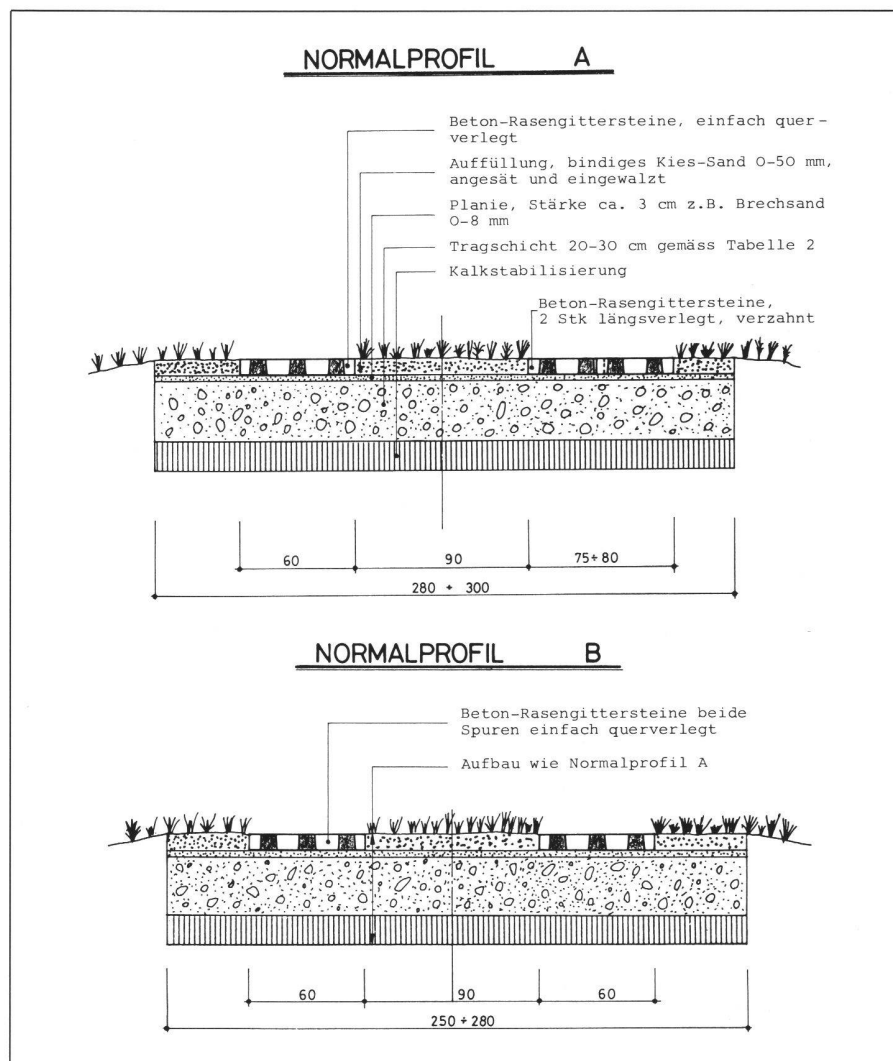
Abbildung 2

Abb. 2: Normalprofile der Güterwege mit Rasengittersteinen.

legten Rasengittersteinen (siehe Normalprofil B, Abb. 2) kostet inklusive Ansäen und Auffüllen der Zwischenräume Fr. 52.– pro lm.

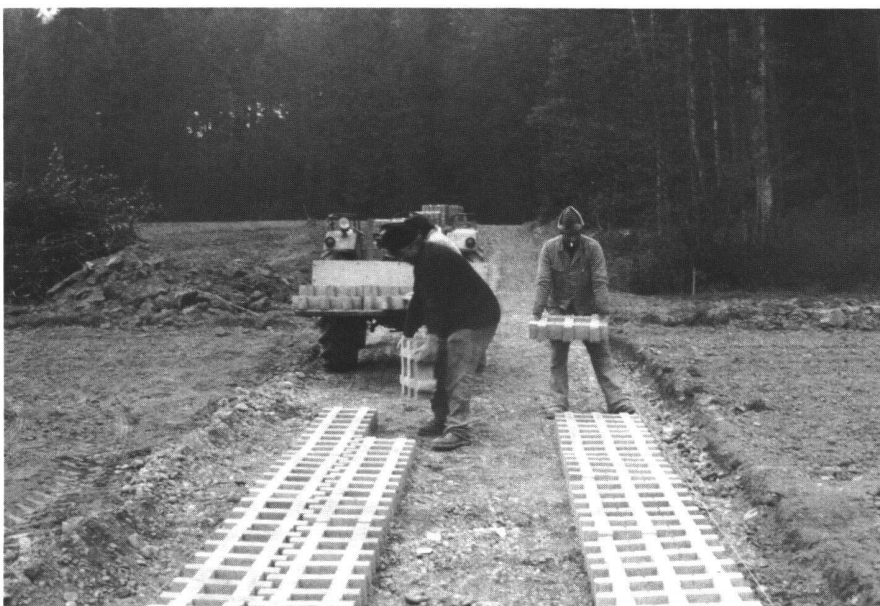
Abb. 8: Das Verlegen der langen schmalen Fahrspuren erfolgt von Hand. Eine schwere Arbeit, die nicht sehr beliebt ist.

Das Verlegen der langen aber schmalen Fahrspuren aus Rasengittersteinen ist reine Handarbeit, die entsprechende Kosten verursacht. Wegen den schweren Steinen (ca. 30 kg pro Stk) wird diese Tätigkeit nicht sehr geschätzt. Eine sinnvolle maschinelle Einrichtung wäre von Nutzen. Die Auffüllung des Mittelstreifens und der Bankette ist unbedingt mit einer schmalen Walze zu verdichten. Die Ansaat vor dem Walzen hat sich bewährt. Als Füllmaterial eignet sich gut erdig-bindiger, nicht zu grober Kiessand mit Korngrößen zwischen 0–50 mm. Normalerweise erübrigt sich in diesem Fall ein zusätzliches Humu-
