Artikel: Rekultivierung der Überschwemmungsgebiete nach den Unwettern

1987 im Kanton Uri

Rekultivierung der Überschwemmungsgebiete nach den Unwettern 1987 im Kanton Uri

H.-P. Berger, U. Müller

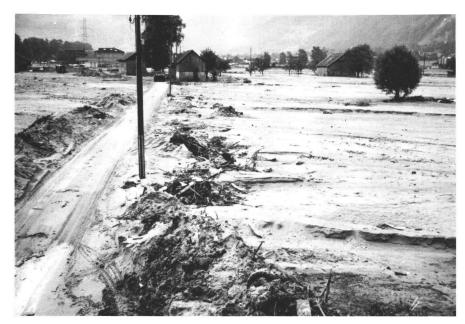
Abb. 3: Ablagerungen 100 m neben der Dammbruchstelle in Seedorf.

In Seedorf riss der Flussdamm 100 m vor der Autobahn, die das Tal auf einem Damm quert. Der Strassendamm weist nur einige wenige Öffnungen für Vorfluter und Verbindungswege auf. Die Wassermassen mit dem Geschiebe verstopften die kleineren Durchlässe sehr schnell, so dass sich das Wasser entlang des Dammes ergoss und aufstaute, bis es schliesslich über die Dammkrone der Autobahn gegen den nördlich liegenden See floss. Dabei ertranken in einem Gebäude rund 300 Ziegen, und das Wasser hinterliess auf 30 ha über 100 000 m³ Ablagerungen (Abb. 3).

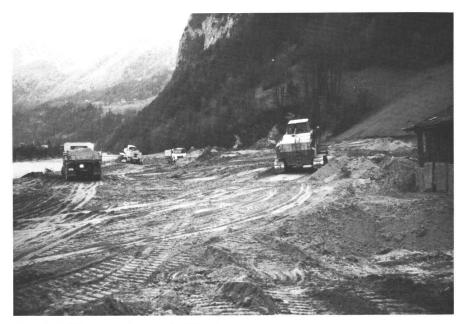
Abb. 4: Schüttungen im Dorfli, Attinghausen.

teilweise starken Verdichtungen aufzureissen, war eine kombinierte Drainage (Rohrdrainage und Tieflockerung) sowie der Aufbau eines geeigneten Mischbodens für die landwirtschaftliche Nutzung vorgesehen. Weitere Kulturmassnahmen, wie organische Düngung, angepasste Saatmischungen etc. sollten dazu dienen, den vorerst mineralischen, inaktiven Boden zu aktivieren und über mehrere Jahre zu einem ertragsfähigen Boden aufzubauen (Abb. 4).

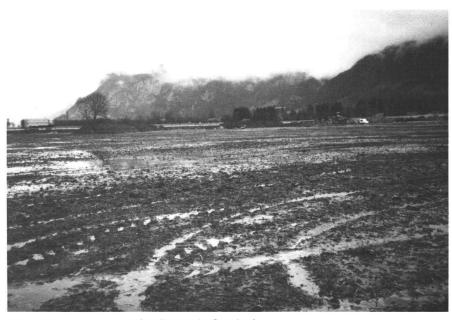
Abb. 7: Stauwasser auf Schüttung in Seedorf.

Nach der Fertigstellung der Vorbereitungsarbeiten für die Ackerbaumassnahmen und einer kurzen Beobachtungsphase in den Wintermonaten wurde an einigen Stellen mittels Tieflockerung (mit Bulldozer Moorraupe D 6 H) der verdichtete Boden aufgerissen, um damit das Versickern des Oberflächenwassers zu gewährleisten

(Abb. 7). Schliesslich begann man mit der Instandstellung der Vorfluter sowie der Fertigstellung der Zufahrts- und Bewirtschaftungswege.

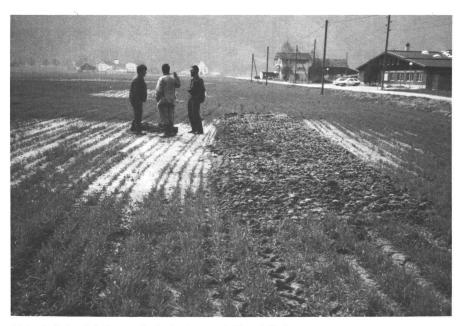
Abb. 8: Schadstellen auf wiederhergestellten Flächen.

Während den Wintermonaten 88/89 zeigten sich vor allem in den Auffüllungen von Attinghausen (Gebiet Nord) einige «Nassstellen», wo das Wasser flächenhaft liegenblieb. Diese «Nässen» wurden im März 1989 durch den Bau von Sickergräben und Sickergruben saniert. Ansonsten gediehen die angesäten Kulturen mit Ausnahme einiger Schadstellen mit ungenügender Nährstoffversorgung oder Staunässe sehr gut (Abb. 8).
