Zeitschrift: Vermessung, Photogrammetrie, Kulturtechnik : VPK = Mensuration, photogrammétrie, génie rural

Artikel: Rekultivierung der Überschwemmungsgebiete nach den Unwettern 1987 im Kanton Uri

Rekultivierung der Überschwemmungsgebiete nach den Unwettern 1987 im Kanton Uri

H.-P. Berger, U. Müller

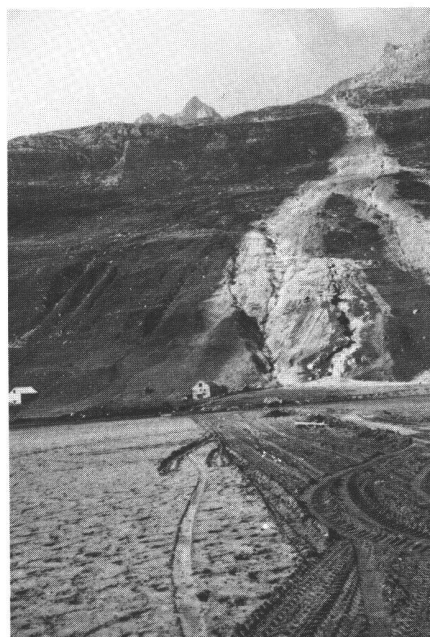
rerer Dezimetern überdeckt. Zusätzlich zu den Überschwemmungsschäden der Reuss, die vorwiegend Sand und Schluff ablagerte, brachen auch verschiedene Wildbäche aus und hinterliessen umfangreiche Schwemmkegel aus Schlamm und Geröll (Abb. 1). So auch der Ruessdili-

Abb. 1: Andermatt, im Vordergrund Ablagerungen der Reuss, im Hintergrund die Runsen des Ruessdilibach.

bach, ein kleiner, bis anhin ungefährlicher Wildbach, frass von 2000 m Höhe bis in die Ebene auf 1400 m tiefe Runsen in die Talflanke und beförderte Schlamm und Geröll an den Hangfuss. Er hinterliess einen mehrere Meter hohen Schwemmkegel und deckte auch den offenen Vorfluter ein.

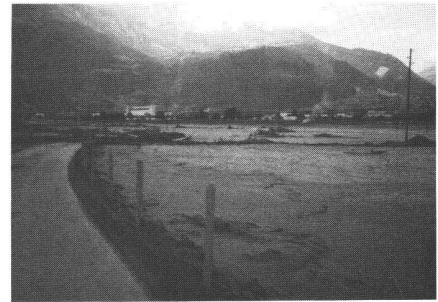
Abb. 2: Geräumter Verbindungsweg in Attinghausen.

In *Attinghausen* durchbrach die Reuss im Bereich der letzten Häuser den Damm und das Wasser staute sich in einer 60 ha grossen Geländekammer um mehrere Meter, da der Reussdamm das Rückfliessen ins Flussbett verhinderte. Neben den Verwüstungen durch 250 000 m³ Material waren grosse Schäden an Gebäuden, Maschinen und Infrastrukturanlagen sowie an ertrunkenen Tieren zu beklagen (Abb. 2).

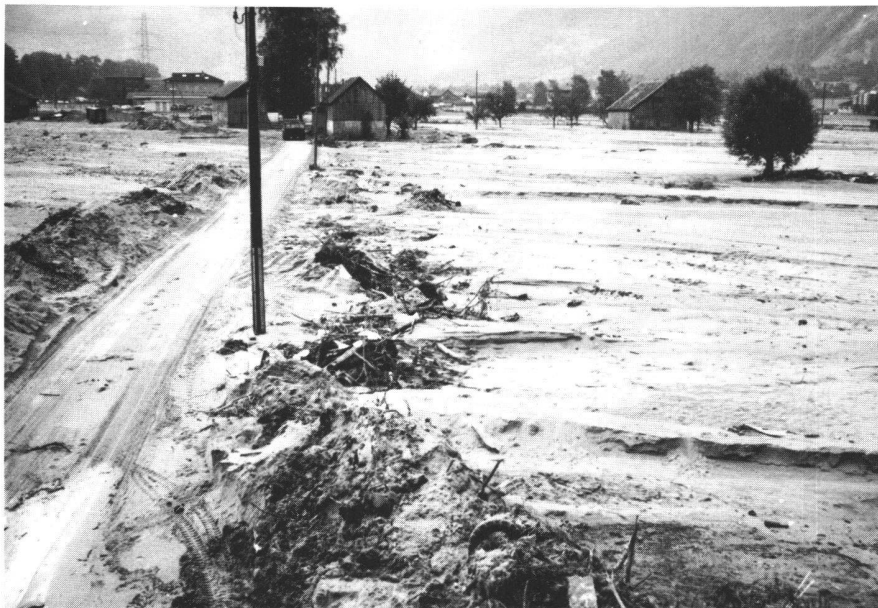
In *Seedorf* riss der Flussdamm 100 m vor der Autobahn, die das Tal auf einem Damm quert. Der Strassendamm weist nur einige wenige Öffnungen für Vorfluter und Verbindungswege auf. Die Wassermassen mit dem Geschiebe verstopften die kleineren Durchlässe sehr schnell, so dass sich das Wasser entlang des Dammes ergoss und aufstaute, bis es schliesslich über die Dammkrone der Autobahn gegen den nördlich liegenden See floss. Dabei ertranken in einem Gebäude rund 300 Ziegen, und das Wasser hinterliess auf 30 ha über 100 000 m³ Ablagerungen (Abb. 3).

Abb. 3: Ablagerungen 100 m neben der Dammbuchsstelle in Seedorf.

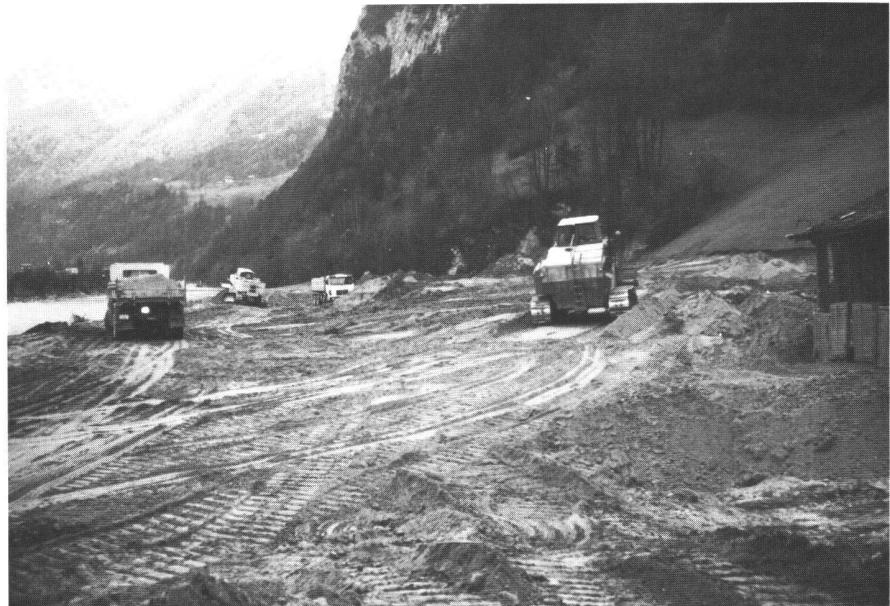
Abb. 4: Schüttungen im Dorfli, Attinghausen.

teilweise starken Verdichtungen aufzu-reissen, war eine kombinierte Drainage (Rohrdrainage und Tieflockerung) so-wie der Aufbau eines geeigneten Misch-bodens für die landwirtschaftliche Nut-zung vorgesehen. Weitere Kulturmass-nahmen, wie organische Düngung, an-gepasste Saatmischungen etc. sollten dazu dienen, den vorerst minerali-schen, inaktiven Boden zu aktivieren und über mehrere Jahre zu einem er-tragsfähigen Boden aufzubauen (Abb. 4).

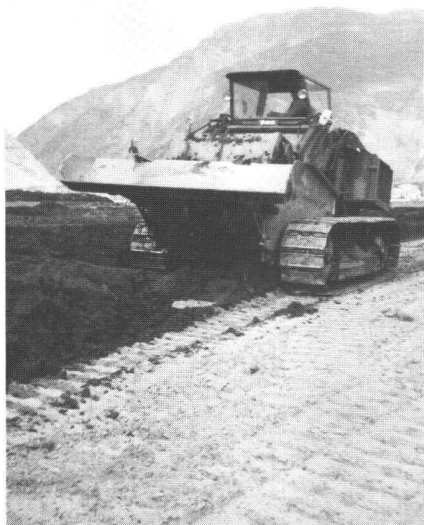
Abb. 5: Vorbereitung eines Mischbo-dens mit Schürfkübel.

- **Bodenmischungen:** Bei den aufge-landeten Böden handelte es sich um ex-treme Bodenarten. Auf grossen Flä-chen lagen oft mehrere Dezimeter feinkörniger Schluff, der zur Bodenver-schlammung und Erosion neigt. And-ernorts stand Feinsand in der Mächt-igkeit von ca. 1 m an, der weder Wasser noch Nährstoffe speichern kann. Beide Bodenarten genügen in ihrer extremen Form nicht für eine landwirtschaftliche Nutzung. Sie sollten jedoch durch Ver-mischung so verbessert werden kö-nnen, dass der entstehende Mischboden einer landwirtschaftlichen Inkultur-nahme zu genügen vermag (Abb. 5).

Diese Mischböden sind bei den reinen Schluff- oder Sandauflagen ange-bracht. Bei einer Mächtigkeit von 0–20 cm können die Ablagerungen im Ver-hältnis 1 : 1 mit der entsprechenden Komponente überdeckt und anschlies-send mit dem Tieflockerer (z. B. MM 100) gemischt werden.

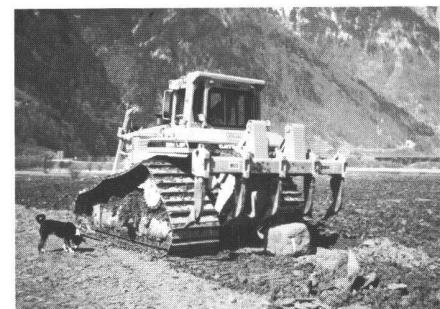
Abb. 6: Tieflockerer auf Schüttung im Einsatz.

- **Tieflockerung:** Sie war einerseits mit schenenden Geräten vorgesehen, um den Boden aufzulockern und durchzumischen, andererseits nur zur Auflocke-rung von mechanischen Verdichtungen bei den Schüttungen (Abb. 6).

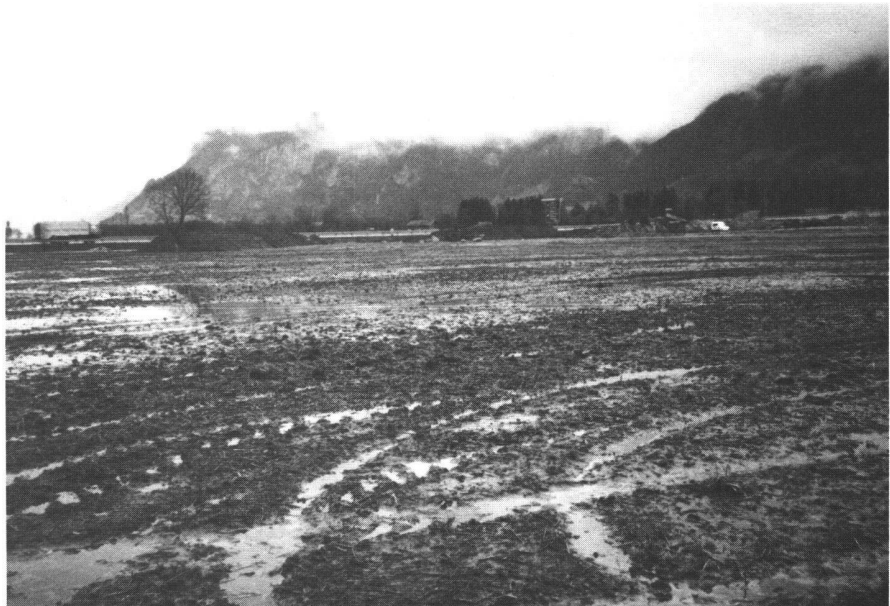
Abb. 7: Stauwasser auf Schüttung in Seedorf.

Nach der Fertigstellung der Vorbereitungsarbeiten für die Ackerbaumassnahmen und einer kurzen Beobachtungsphase in den Wintermonaten wurde an einigen Stellen mittels Tieflockerung (mit Bulldozer Moorraupe D 6 H) der verdichtete Boden aufgerissen, um damit das Versickern des Oberflächenwassers zu gewährleisten

(Abb. 7). Schliesslich begann man mit der Instandstellung der Vorfluter sowie der Fertigstellung der Zufahrts- und Bewirtschaftungswege.

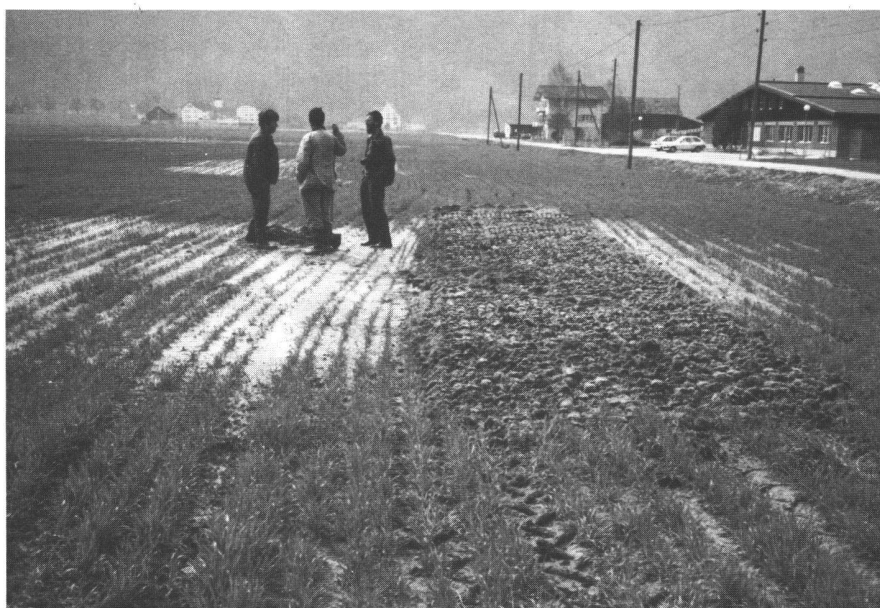
Abb. 8: Schadstellen auf wiederhergestellten Flächen.

Während den Wintermonaten 88/89 zeigten sich vor allem in den Auffüllungen von Attinghausen (Gebiet Nord) einige «Nassstellen», wo das Wasser flächenhaft liegen blieb. Diese «Nässen» wurden im März 1989 durch den Bau von Sickergräben und Sickergruben saniert. Ansonsten gediehen die angesäten Kulturen mit Ausnahme einiger Schadstellen mit ungenügender Nährstoffversorgung oder Stau-nässe sehr gut (Abb. 8).

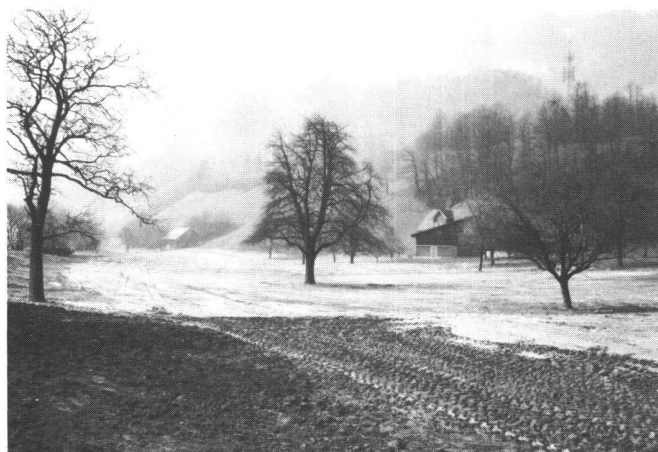
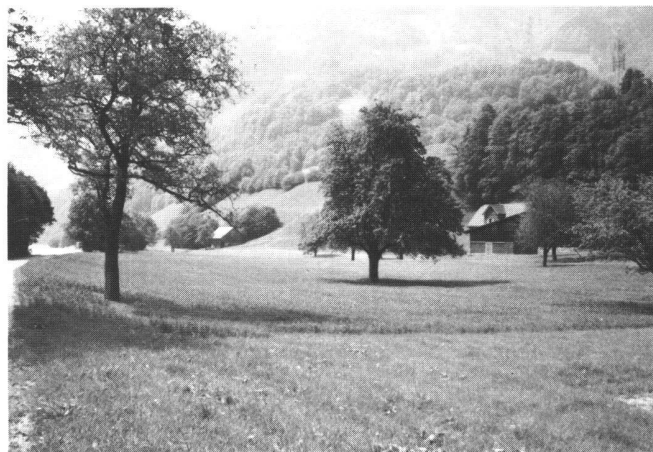
Abb. 9: Gebiet in Attinghausen nach Rekultivierung und drei Monate nach Ansaat.

Zusammenfassend darf gesagt werden, dass die Einschränkungen für die Bewirtschaftung der landwirtschaftlichen Nutzflächen gering waren dank der schnell einsetzenden und gezielten kulturtechnischen wie ackerbaulichen Massnahmen (Abb. 9 und 10).

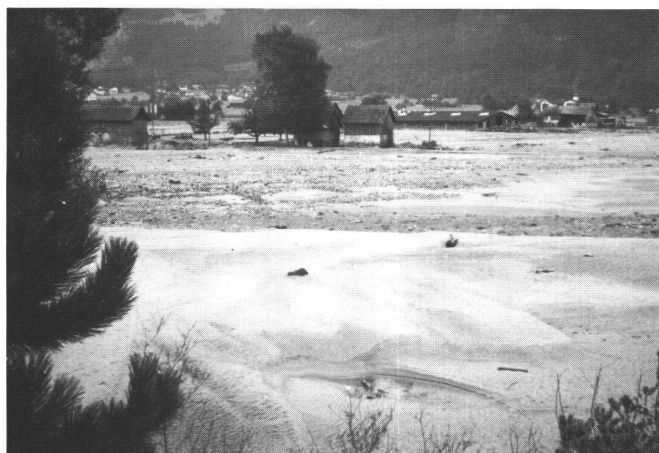
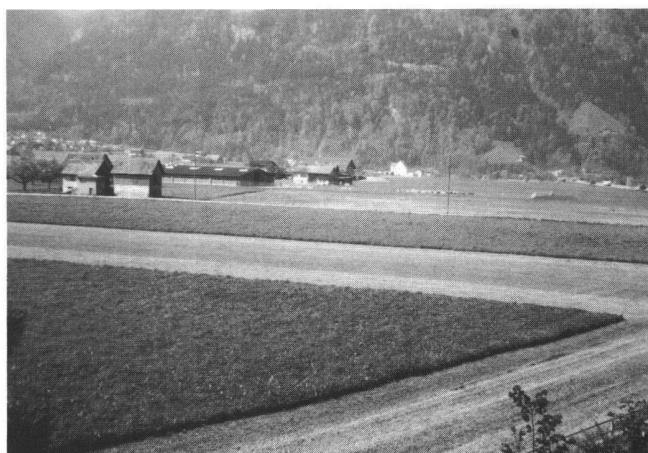
Abb. 10: Zustand nach Überschwemmung und im Frühjahr 1989.
