Artikel: Instandstellung der landwirtschaftlichen Flächen durch ackerbauliche Massnahmen

Instandstellung der landwirtschaftlichen Flächen durch ackerbauliche Massnahmen

P. Horat

Die vorliegende Arbeit gibt einen Überblick über die ackerbaulichen Massnahmen, die im Kanton Uri nach dem Unwetter vom 24./25. August 1987 bei der Rekultivierung durchgeführt wurden. Die Land- und Forstwirtschaftsdirektion beauftragte den Landwirtschaftlichen Beratungsdienst mit der Koordination der ackerbaulichen Massnahmen. Die praktischen Arbeiten wurden durch einen Maschinenring und die betroffenen Landwirte ausgeführt. Die Bodenbearbeitung umfasste folgende Arbeiten:

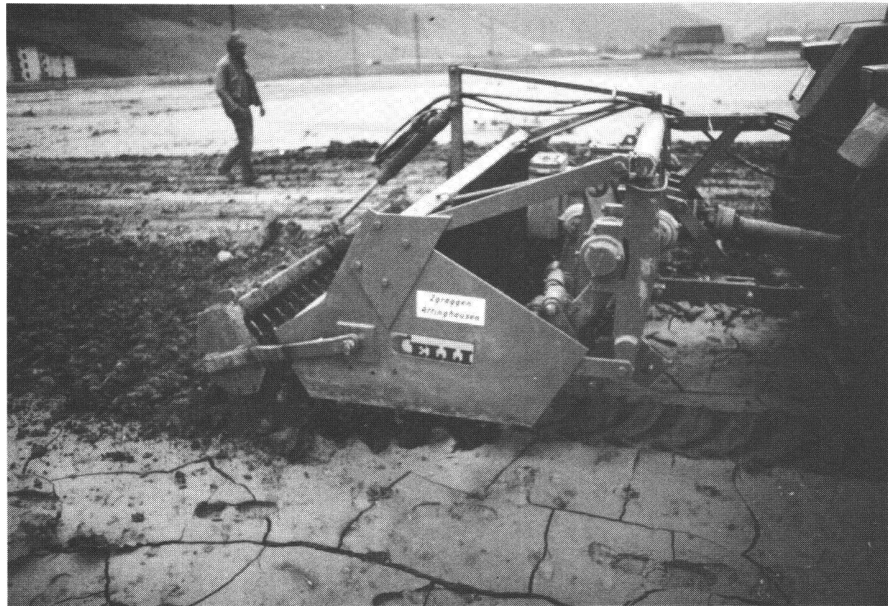
Abb. 1: Spatenmaschine im Einsatz in Andermatt. Man erkennt sehr gut, wie beim Traktor praktisch kein Schlupf auftritt.

Das traditionelle Gerät für die Grundbodenbearbeitung ist der Pflug. Der Einsatz des Pfluges erfordert jedoch einen «ackerfähigen» Boden. Dies war an verschiedenen Schadenorten nicht der Fall. Ein wesentlicher Nachteil des Pfluges ist die Gefahr des Auftretens von Sohlenverschmierungen beim Bearbeiten von zu nassen Böden. Durch den Einsatz von Pendelspatenmaschinen konnte die Grundbodenbearbeitung auf ideale Weise gelöst werden. Mit dieser Maschine gelang es, den teilweise verdichteten Boden bis auf eine Tiefe von 40 cm zu lockern, vorhandene Verdichtungshorizonte zu durchbrechen und die abgelagerte Schicht Schluff/Sand mit dem vorhandenen Kulturboden zu durchmischen.

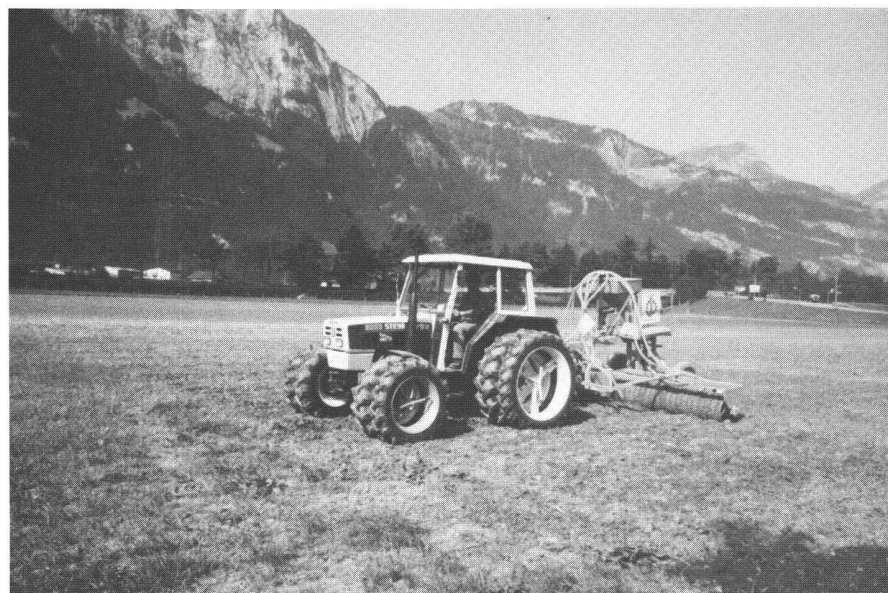
Abb. 2: Einsatz der hydraulischen Sämaschine: Der Traktor mit Doppelbereifung sichert eine bodenschonende Bearbeitung.

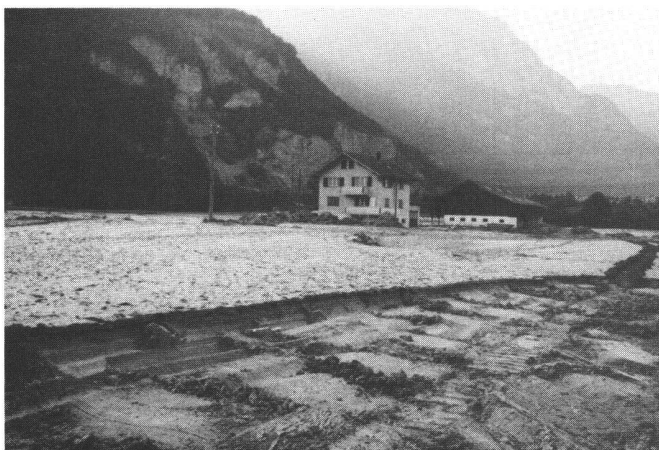
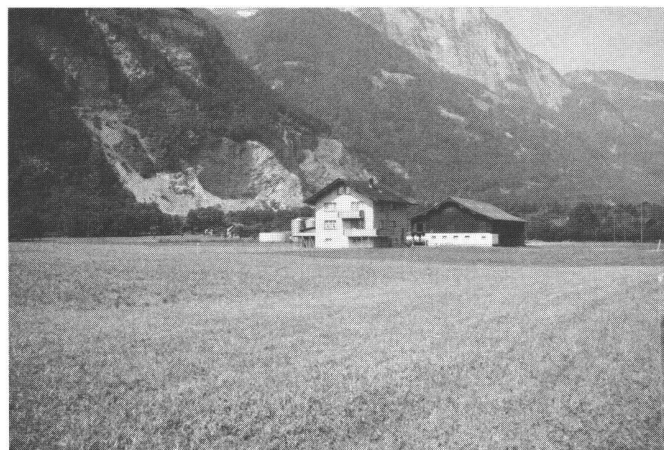
Abb. 3 + 4: Eine Parzelle in Attinghausen am 12. September 1987 und am 10. August 1988.

Die spontane Hilfe und die gute Zusammenarbeit aller Beteiligten ermöglichte es, viele Schäden in relativ kurzer Zeit zu beheben (siehe Bilder Attinghausen). Um den Erfolg der durchgeführten Massnahmen kontrollieren zu können, wurde durch den Landwirtschaftlichen Beratungsdienst Uri ein Erhebungskonzept ausgearbeitet. Dabei sollen folgende Fragen untersucht werden:

Althaus (1988) führte nebst Ertragserhebungen auch botanische Analysen durch. Nach seiner Meinung hat sich die Anlage von Kunstwiesen im Herbst trotz des relativ späten Saatzeitpunktes bewährt. Die Kunstwiesen, die im Herbst 1987 in der Gemeinde Attinghausen angesät wurden, hatten sich zufriedenstellend entwickelt. Diese Feststellung trifft auch auf die Flächen in der Gemeinde Erstfeld zu. In der Gemeinde Altdorf zerstörte ein Föhnsturm noch im Herbst 1987 grosse Teile der zuletzt angesäten Kunstwiesenmischung. Der Schaden konnte durch eine Übersaat im Frühjahr 1988 jedoch gut behoben werden.
