# Instandstellung der landwirtschaftlichen Flächen durch ackerbauliche Massnahmen

P. Horat

Die vorliegende Arbeit gibt einen Überblick über die ackerbaulichen Massnahmen, die im Kanton Uri nach dem Unwetter vom 24./25. August 1987 bei der Rekultivierung durchgeführt wurden. Die Land- und Forstwirtschaftsdirektion beauftragte den Landwirtschaftlichen Beratungsdienst mit der Koordination der ackerbaulichen Massnahmen. Die praktischen Arbeiten wurden durch einen Maschinenring und die betroffenen Landwirte ausgeführt. Die Bodenbearbeitung umfasste folgende Arbeiten:

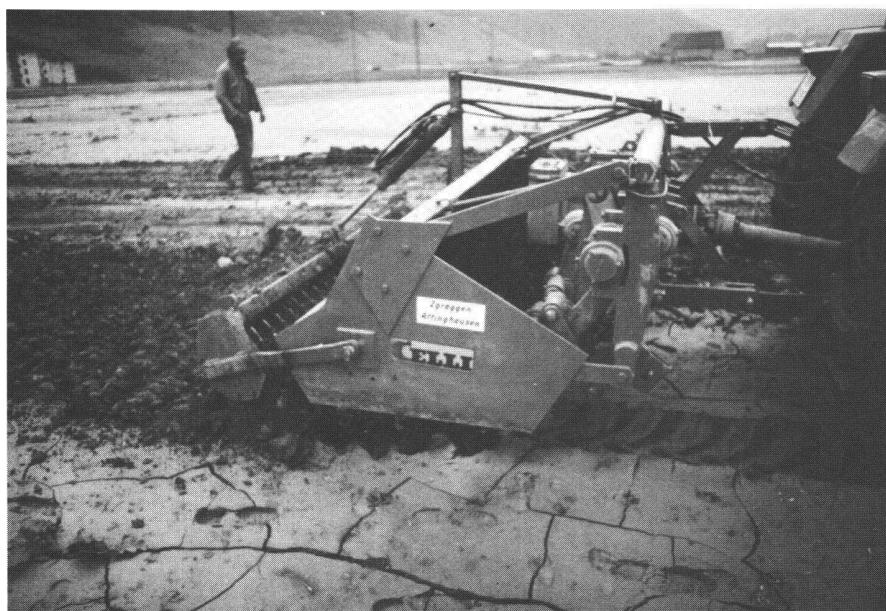
Abb. 1: Spatenmaschine im Einsatz in Andermatt. Man erkennt sehr gut, wie beim Traktor praktisch kein Schlupf auftritt.

Das traditionelle Gerät für die Grundbodenbearbeitung ist der Pflug. Der Einsatz des Pfluges erfordert jedoch einen «ackerfähigen» Boden. Dies war an verschiedenen Schadenorten nicht der Fall. Ein wesentlicher Nachteil des Pfluges ist die Gefahr des Auftretens von Sohlenverschmiereungen beim Bearbeiten von zu nassen Böden. Durch den Einsatz von Pendelspannmaschinen konnte die Grundbodenbearbeitung auf ideale Weise gelöst werden. Mit dieser Maschine gelang es, den teilweise verdichteten Boden bis auf eine Tiefe von 40 cm zu lockern, vorhandene Verdichtungshorizonte zu durchbrechen und die abgelagerte Schicht Schluff/Sand mit dem vorhandenen Kulturboden zu durchmischen.

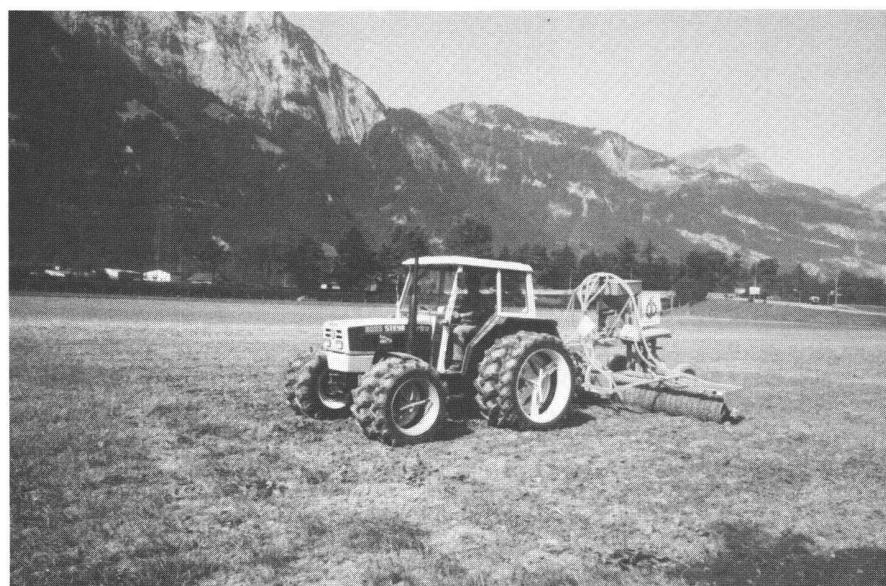
Abb. 2: Einsatz der hydraulischen Sämaschine: Der Traktor mit Doppelbereifung sichert eine bodenschonende Bearbeitung.

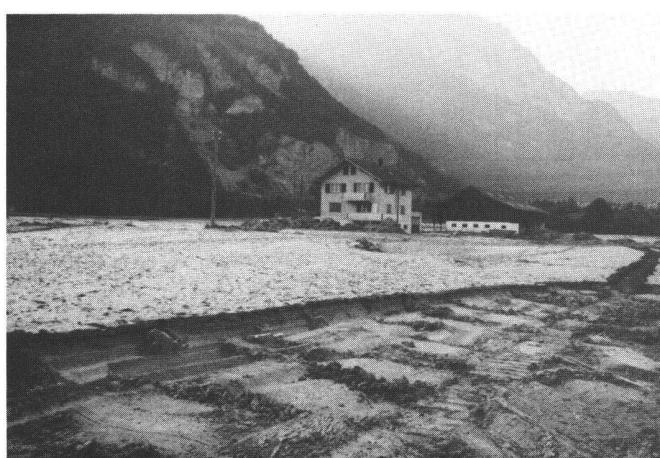
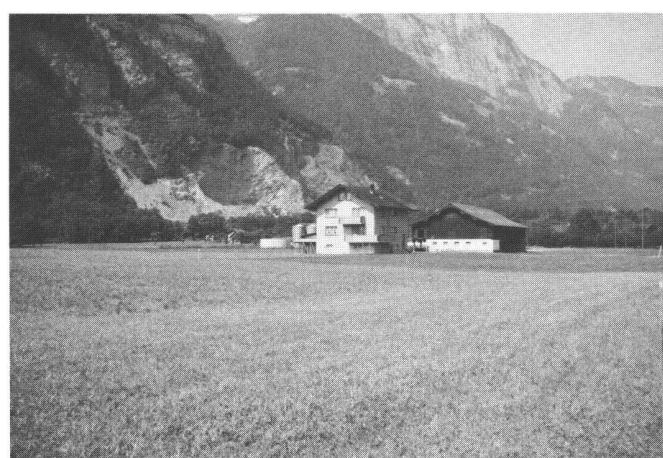
Abb. 3+4: Eine Parzelle in Attinghausen am 12. September 1987 und am 10. August 1988.

Die spontane Hilfe und die gute Zusammenarbeit aller Beteiligten ermöglichte es, viele Schäden in relativ kurzer Zeit zu beheben (siehe Bilder Attinghausen). Um den Erfolg der durchgeföhrten Massnahmen kontrollieren zu können, wurde durch den Landwirtschaftlichen Beratungsdienst Uri ein Erhebungskonzept ausgearbeitet. Dabei sollen folgende Fragen untersucht werden:
