Zeitschrift: Vermessung, Photogrammetrie, Kulturtechnik : VPK = Mensuration, photogrammétrie, génie rural

Heft: 5: Meliorationen = Améliorations foncières = Bonifice foniarie

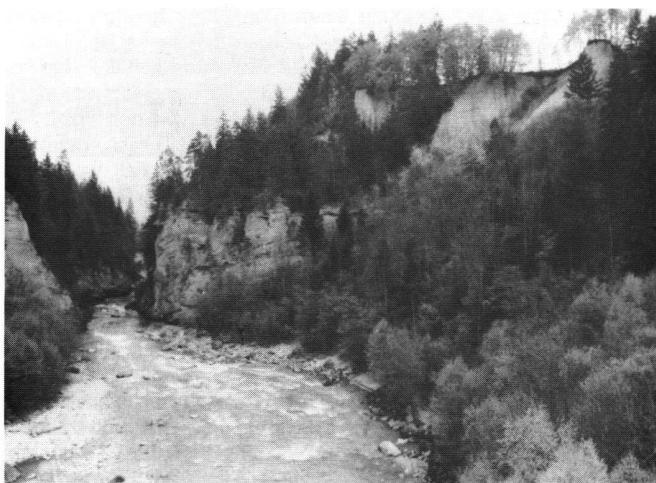
Abb 2: Kanderschlucht heute, in Fließrichtung gesehen.

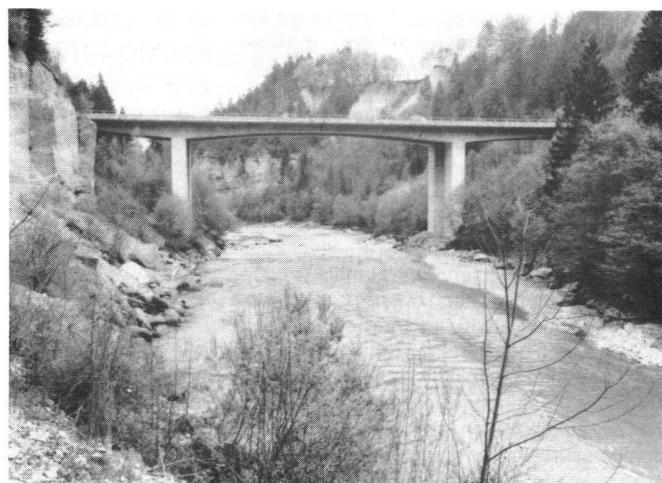
Abb 3: Kanderschlucht heute, in Fließrichtung gesehen. Die einstige Kandersohle lag auf der Fahrbahnhöhe der heutigen Autobahnbrücke (N6).

nur kurze Zeit Bestand. Indem die Kander sich nämlich schon bald tief einfrass – was man offensichtlich nicht in Rechnung gestellt hatte – brach der Tunnel zusammen, so dass zuerst eine Bresche, dann eine Schlucht entstand, die inzwischen unter Naturschutz steht. Ob der Tunnel nur Mittel zum Zweck war, d. h. ob die Verantwortlichen von vornherein mit dessen Zusammenbruch rechneten, um die Bresche durch die Kander selbst statt durch mühsames Menschenwerk zu schlagen, lässt sich aus den vorhandenen Unterlagen nicht mehr eruieren.
