Artikel: Spurwegebau : Bilanz einer Umfrage

Spurwegebau Bilanz einer Umfrage

W. Stockmann

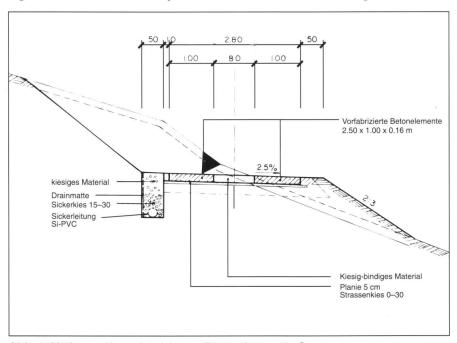
Abb. 3: Variante mit vorfabrizierten Betonplatten als Spurweg.

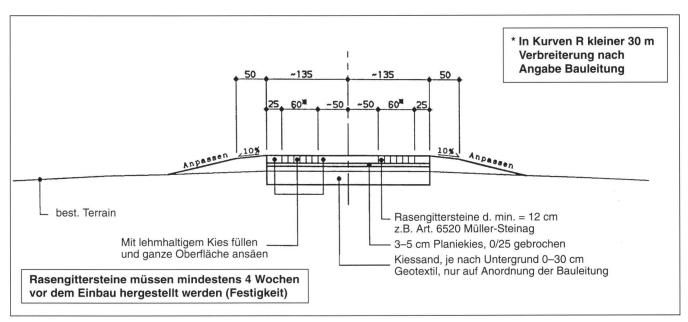
Abb. 4: Bewirtschaftungsweg Typ Rasengitterstein.

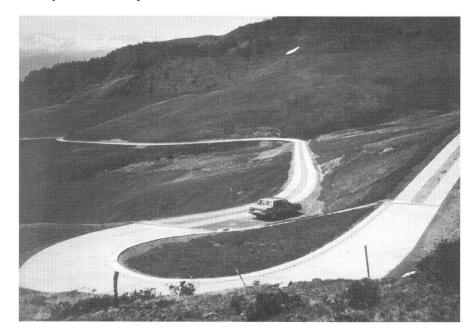
Abb. 1: Spurweg. Fig. 1: Bandes de roulement.

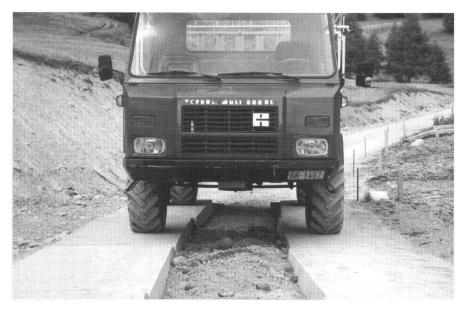
Fertig gestellte Betonspuren vor dem Einfüllen von Mittelstreifen und Bankett.

Bandes de roulement en béton avant le remplissage de la bande médiane et des accotements.

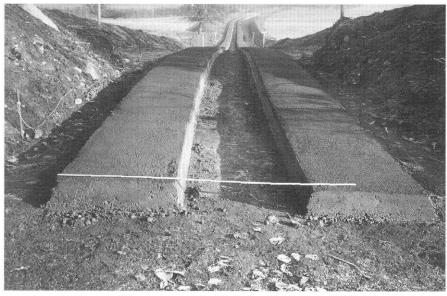
Abb. 3: Ortsbetonspuren maschinell eingebaut. Gesamtmelioration Lieli (LU).

Fig. 3: Bandes de roulement en béton coulé sur place posées à la machine. Amélioration intégrale de Lieli (LU).

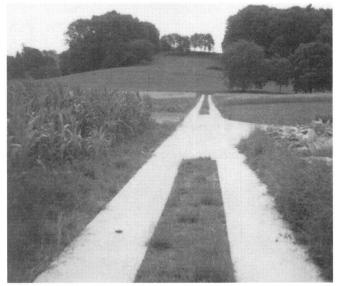
Abb. 6

Abb. 6: Einmündung vollflächig: Mittelstreifen bleibt geschützt. Meliorationsgenossenschaft Dompierre (FR). Fig. 6: Débouché bétonné sur toute la largeur: Bande médiane reste protegée. Syndicat amélioration foncière de Dompierre (FR).

Bei Einmündungen anderer Wege und bei Radien kleiner 25 m muss die Fahrbahn vollflächig befestigt werden.

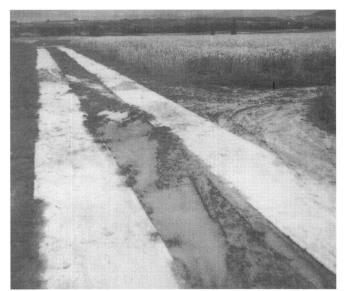
Abb.7

Abb. 7: Einmündung in Spuren: Mittelstreifen ist zerstört. Fig. 7: Débouché en bandes de roulement: Bande médiane détruite.
