Erdrutschung bei Schloss Chillon stabil

Ein automatisiertes Präzisionsmess-System überwacht aus sicherer Distanz rund um die Uhr eventuelle Hangbewegungen bei Montreux unter dem N9-Autobahnviadukt bei Schloss Chillon. Vor den Pfingstfeiertagen hatte sich hier am strategischen Verkehrsengpass am Genfersee eine Hangpartie gelöst und eine Karosseriewerkstätte zertrümmert – zum Glück ohne Verletzung von Personen.

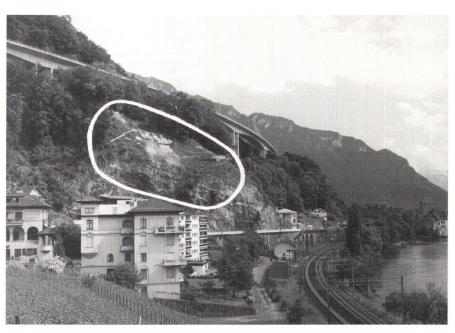
Abb. 1: Die Idylle trügt: Kurz vor Pfingsten hat sich hier in Montreux/Veytaux beim Château de Chillon am Genfer See ein ca. 100 Kubikmeter grosser Teil des Hanges über dem Felsen gelöst. Das weisse Oval zeigt das mit dem Leica System APSWin überwachte Gebiet. Rechts im Hintergrund über dem Wasserschloss von Chillon erkennt man die Dents-du-Midi (3257 mü.M.), wichtige Zeugen der Vermessungsgeschichte.

Momentan sind Geologen, Vermessungsund Bauingenieure damit beschäftigt, die Abbruchstelle zu säubern und den Berg rechts und links des Rutschgebietes zu überwachen. Gefährliche Arbeit verrichten in den Felswänden die «Felsputzer», die lockeres Material lösen, andere Partien verdichten und verankern sowie unter Stahlnetzen fixieren. Zwanzig Meter unter ihnen fliesst mittlerweile, nach ganzer und später einspuriger Sperrung, der Verkehr wieder normal auf der Kantonsstrasse, welche, wie die darüberliegende Nationalstrasse N9, vom Genfersee ins Wallis führt.

Auf einem Hausdach gegenüber dem Rutschungsgebiet haben die Verantwortlichen ein Vermessungssystem Leica APSWin auf-
