Automatisierte, geodätische Bauwerksüberwachung mit modernen Präzisions-Messrobotern

Ein Tm 3000 V/D von Leica im mehrwöchigen Härtetest für eine Brückenmessung der N13 in Sufers (GR)

R. Haag, O. Katowski

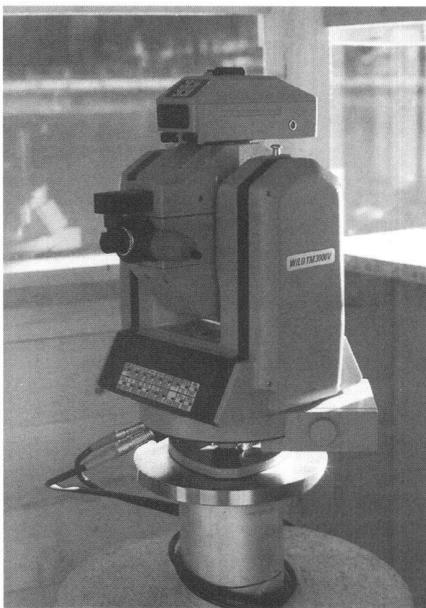
Abb. 2: Messroboter TM 3000 V/D.

Der motorisierte Theodolit TM 3000 V/D (Abb. 2) vereint nebst Elementen des Präzisionstheodolit T 3000 wie z.B. Winkelabgriffsysten, Zweiachskompensator, Fernrohr und das Vertikal-Achssystem neu die Motoren für die Achsen sowie für die Fokussierlinse, einen Präzisions-Distanzmesser DI 2002 sowie vor allem eine CCD-Kamera und einen integrierten Commandprozessor. Die oberhalb des Fernrohres montierte CCD-Kamera ist über ein Optiksystem an das Fernrohr gekoppelt. Das Optiksystem bildet das auf der Bildebene des Fernrohres entstehende Bild des Zielpunktes mit 10-facher Nachvergrösserung auf dem CCD-Array der Kamera ab. Der das Sehfeld begrenzende Referenzrahmen, der das bei Theodoliten übliche Fadenkreuz ersetzt, kann ebenfalls auf dem Array abgebildet werden. Dies geschieht vor allem zum Zwecke der Kalibrierung (Orientierung) des CCD-Arrays zur Fernrohrziellinie.

Der Commandprozess (CDM) steuert die Kommunikation des TM 3000 V/D extern und intern wie z.B. Positionieren Hz und V, Fokussieren, Winkelmessungen etc. Auf seinem E²-PROM sind auch alle Daten abgespeichert, die für Korrekturen bei der Zielpunktdetektion sowie beim Fokussieren benötigt werden. Die Schnittstelle nach aussen ist eine serielle RS232C-Schnittstelle (9600 Baud). Verschiedene Softwaremodule im TM 3000 garantieren die reibungslose Funktion des Instruments. Für die Winkelmessung gilt die Genauigkeit von 0,15 mgon (DIN 18723). Darin sind definitionsgemäss der «Zielfehler» und der Winkelmessfehler von je etwa 0,1 mgon enthalten.

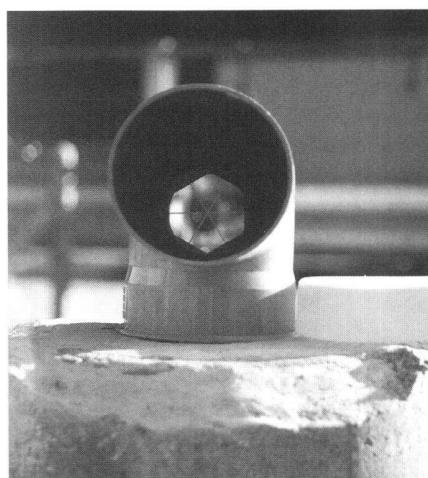
Abb. 3: Zielpunkt (Reflektor) mit Wittringsschutz.

Die Messungen erfolgten als 3-D-Vektoren mit Visuren über Wasser und Land ab einem speziell dafür errichteten Messpfiler und waren mit entsprechend grossen Refraktionseinflüssen belastet und starkem Blenden und Gegenlicht durch die Sonne ausgesetzt. Die eine Hälfte der Brückenpunkte musste zwischen den Leitplanken hindurch knapp über dem Belag und über beide Fahrbahnen hinweg mit entsprechender Behinderung durch den Verkehr gemessen werden. Der Verschmutzung der Zielpunkte (Reflektoren) durch Wetter und Verkehr musste mit speziellen Schutzmassnahmen soweit wie machbar vorgebeugt werden (Abb. 3).

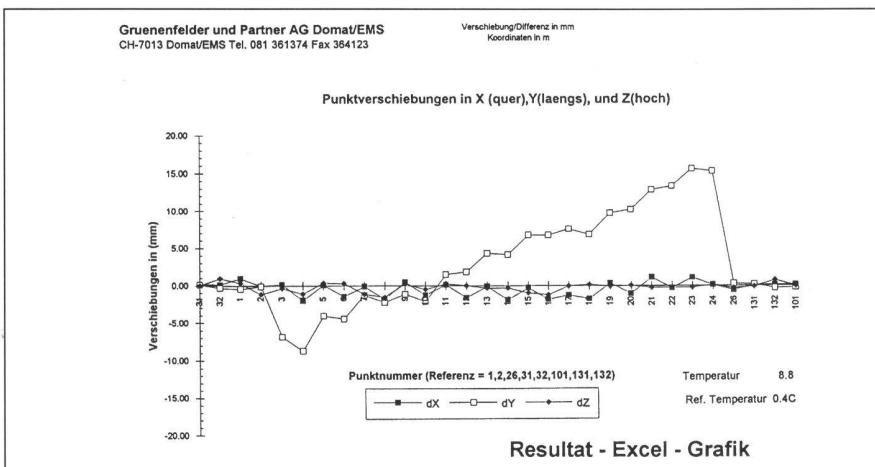
Abb. 4: Automatisch generierte Excel-Resultattabelle.
