## Rasche Dokumentation von Erdbebenschäden mit digitaler Photogrammetrie

Wie nach allen Katastrophen ist man auch nach Erdbebenereignissen bemüht schnell und richtig zu handeln. Hierbei ist insbesondere die Beurteilung des aktuellen Gebäudeszustands von Interesse. An einem durch ein Erdbeben beschädigtes Gebäude in der Stadt Dinar wird die Vorgehensweise mit digitaler Photogrammetrie beschrieben. Mit einer handelsüblichen Still-Video-Kamera und entsprechender photogrammetrischer Software lassen sich bei einer sehr kurzen Verweildauer vor Ort sehr präzise Ergebnisse erzielen. Darüber hinaus lassen sich die photogrammetrisch erzielten Resultate auf einfache Art und Weise automatisch in Repräsentationen überführen, die dem Bauingenieur oder dem jeweiligen Entscheidungsträger schnell umfassenden Aufschluss über den baulichen Zustand des Gebäudes liefern.

A. Streilein

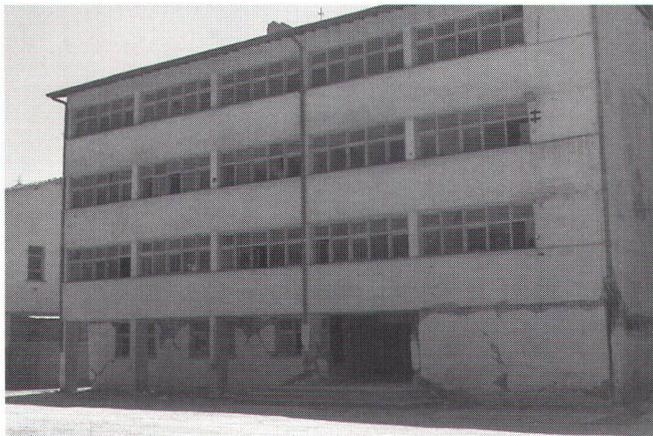
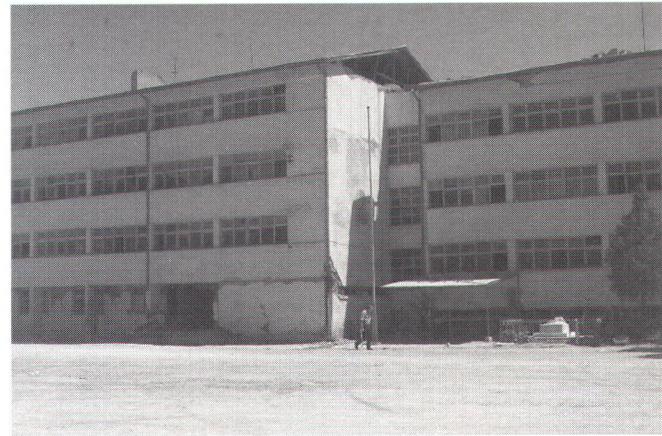
Abb. 1: Stark beschädigtes Gebäude (Schulhaus) in Dinar.

An einem teilweise zerstörten Gebäude im betroffenen Gebiet (Abb. 1) wurde die digitale photogrammetrische Bestandsaufnahme getestet und die gewonnenen Daten in einer für die bauingenieurtechnische Beurteilung gerechten Weise bereit gestellt.

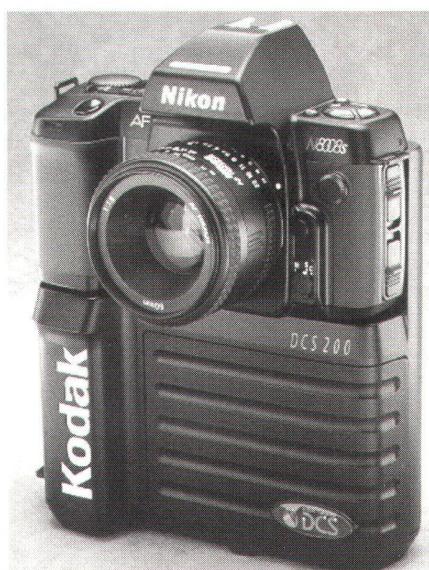
Abb. 3: Kodak DCS 200.

Die Testaufnahmen in der erdbebenbeschädigten Stadt Dinar wurden mit einer Kodak DCS 200 (Abb. 3) durchgeführt. Die Kamera verfügt über die folgenden Kenndaten:

- Auflösung: 1536 x 1024 Pixel;
- Digitaler Output (SCSI Interface);
- Pixelgrösse: 9 x 9  $\mu\text{m}$ ;
- Sensorgrösse: 13,8 x 9,2 mm;
- Nikon N8008 Kamerabody mit einem 28-mm- und einem 18-mm-Objektiv;
- ISO Einstellungen von 100 bis 800;
- Speicherkapazität von 50 Bildern auf interner Harddisk.

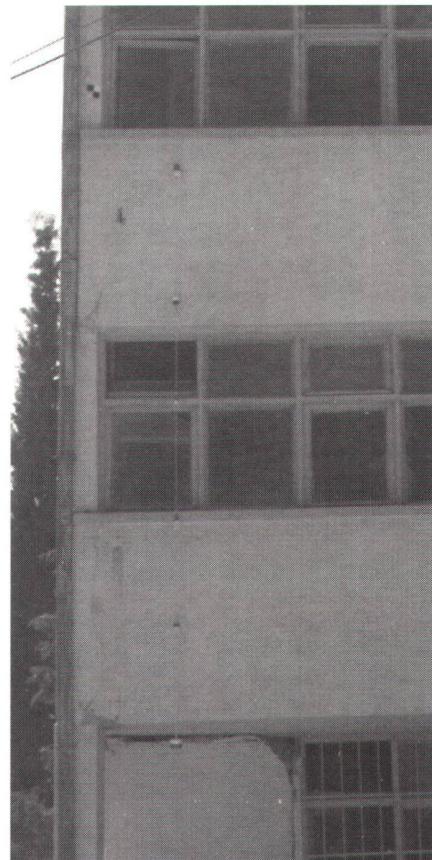
Abb. 5: Verwendetes Lot als Information über den Massstab und die Vertikale.

Für den schnellen Einsatz an erdbebenbeschädigten Gebäuden ist es von besonderem Interesse, die Massstabsinformation möglichst einfach und flexibel zu gewährleisten. In diesem Fall wurden für jede Fassade je zwei Lote in der Front des Gebäudes aufgehängt. Diese verfügten über markierte Punkte mit bekannten Abständen (Abb. 3).
