Artikel: Rasche Dokumentation von Erdbebenschäden mit digitaler Photogrammetrie

Autor: Streilein, André

Rasche Dokumentation von Erdbebenschäden mit digitaler Photogrammetrie

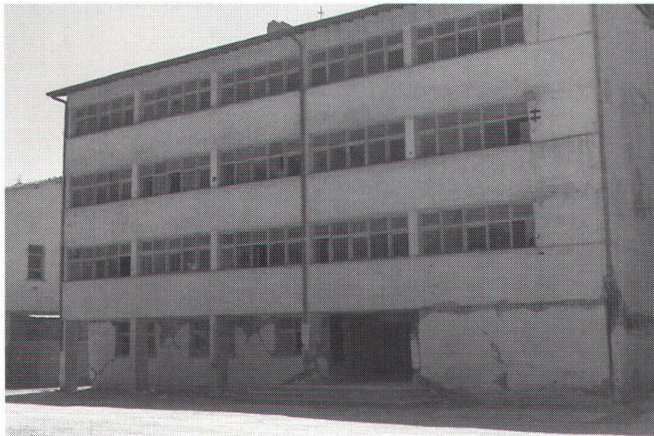
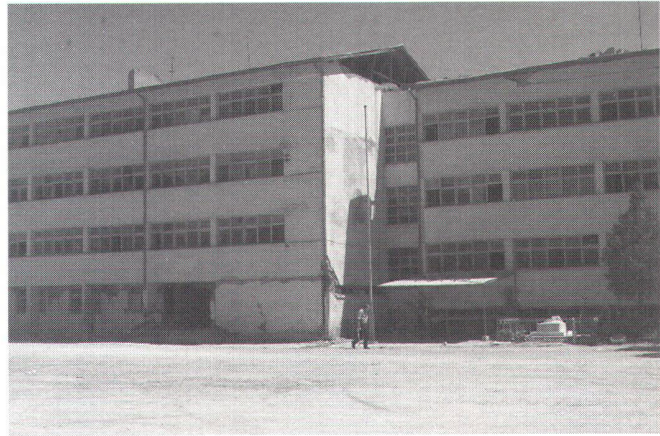
Abb. 1: Stark beschädigtes Gebäude (Schulhaus) in Dinar.

An einem teilweise zerstörten Gebäude im betroffenen Gebiet (Abb. 1) wurde die digitale photogrammetrische Bestandsaufnahme getestet und die gewonnenen Daten in einer für die bauingenieurtechnische Beurteilung gerechten Weise bereit gestellt.

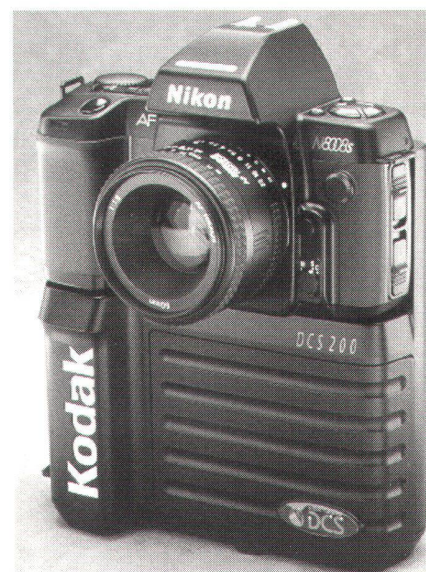
Die Testaufnahmen in der erdbebengeschädigten Stadt Dinar wurden mit einer Kodak DCS 200 (Abb. 3) durchgeführt. Die Kamera verfügt über die folgenden Kenndaten:

- Auflösung: 1536 x 1024 Pixel;
- Digitaler Output (SCSI Interface);
- Pixelgrösse: 9 x 9 µm;
- Sensorgrösse: 13,8 x 9,2 mm;
- Nikon N8008 Kamerabody mit einem 28-mm- und einem 18-mm-Objektiv;
- ISO Einstellungen von 100 bis 800;
- Speicherkapazität von 50 Bildern auf interner Harddisk.

Abb. 3: Kodak DCS 200.

Für den schnellen Einsatz an erdbebengeschädigten Gebäuden ist es von besonderem Interesse, die Massstabsinformation möglichst einfach und flexibel zu gewährleisten. In diesem Fall wurden für jede Fassade je zwei Lote in der Front des Gebäudes aufgehängt. Diese verfügten über markierte Punkte mit bekannten Abständen (Abb. 3).
