Zeitschrift:	Vermessung, Photogrammetrie, Kulturtechnik : VPK = Mensuration, photogrammétrie, génie rural
Herausgeber:	Schweizerischer Verein für Vermessung und Kulturtechnik (SVVK) = Société suisse des mensurations et améliorations foncières (SSMAF)
Band:	98 (2000)
Heft:	9
Artikel:	Von Schnee und Lawinen, von Luft- und Orthobildern : ein Stück Aufarbeitung des Lawinenwinters 1998/99
Autor:	Budmiger, G. / Budmiger, K.
DOI:	https://doi.org/10.5169/seals-235669

Von Schnee und Lawinen, von Luft- und Orthobildern Ein Stück Aufarbeitung des Lawinen- winters 1998/99

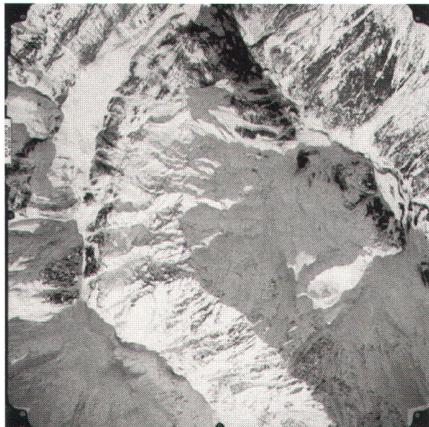
Abb. 4: Luftbild vor der Entzerrung links und nach der Entzerrung (Orthofoto) rechts.

Schlussfolgerung: Ein Flugbild ist trotz aller Vorteile ein verzerrtes Bild der Landschaft. Es muss zuerst entzerrt werden, wenn man auf ihm messen will wie auf einer Karte oder wenn ein Bildobjekt, z.B. ein Lawinenkegel, in einen Plan übertragen werden soll (Abb. 4).

Ein Luftbild entzerrn, heisst nichts anderes, als die Zentralprojektion der Foto in die Parallelprojektion der Karte überführen – oder eben aus einer Foto eine Orthofoto herzustellen (Abb. 4).

Der vierte Schritt kann vom Computer weitgehend selbstständig ausgeführt werden, indem die Lage jedes Bildpunktes aus Schritt eins mit Hilfe des digitalen Geländemodells (Schritt zwei) und der Referenzpunkte (Schritt drei) in seine parallelperspektivische Lage umgerechnet wird (Abb. 6). Was jetzt auf dem Bildschirm erscheint, ist das entzerrte Flugbild oder die Orthofoto. Was im Luftbild in einem quadratischen Format abgebildet wurde, verschiebt sich in der Orthofoto zu einem «wilden» Vieleck (Abb. 4).

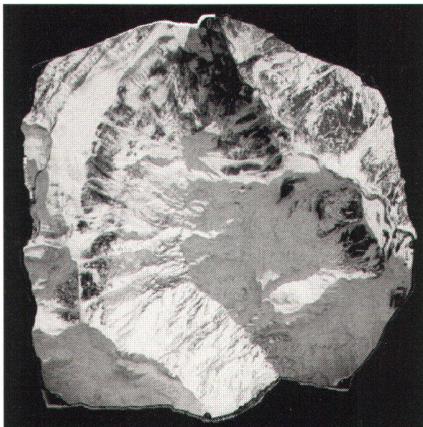
Abb. 5: Verzerrte Wiedergabe des Geländes im Luftbild aufgrund seiner zentralperspektivischen Abbildung.

Daraus ergibt sich die *dritte Tücke* oder die Verzerrung des Luftbildes: Auf einer Karte sehen wir jeden Geländeplatz senkrecht von oben (Parallelprojektion). Der Abstand zwischen zwei Geländeplätzen ist ihr horizontaler Abstand, ungeachtet ihrer allenfalls unterschiedlichen Höhenlage. Auf einem Luftbild dagegen ist nur die Bildmitte in Senkrechtansicht abgebildet (Punkt A). Gegen den Bildrand zu geht die Senkrechtansicht mehr und mehr in eine Schrägangsicht über (Zentralprojektion), Punkte B, C.

Liegt der Geländeplatz aber ausserhalb dieser Senkrechten, wird seine Position auf der Foto wesentlich durch seine Höhenlage beeinflusst. Je höher der Platz liegt, je mehr sich also sein Abbildungsmassstab vergrössert, umso mehr weicht der Bildpunkt durch die radiale Verschiebung von seinem Kartenpunkt ab (Strecke B-C).
