Le drainage du Plateau de Diesse 1918–1923 et sa reconstruction 1977–1984

A. Lüscher, P. L. Chappuis

1918–1923 Un travail de géant

60 ans plus tard

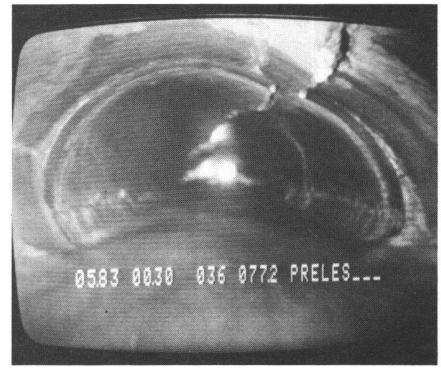
Fig. 5 Contrôle par TV, tuyau ovalisé (photo Krähenmann) (mai 1983, Ø 30, photo 36, à 77,2 m de la chambre)

- La plupart des grands collecteurs sont en très bon état.
- L'aspect des tuyaux est généralement bon, de petites fissures sans grande importance sont constatées.
- Dans les régions de tourbe, les raccords sont souvent en mauvais état à cause des tassements. Certains collecteurs sont fissurés, décalés et même ovalisés.
- Les frais des contrôles sont de frs. 4.50/m'.

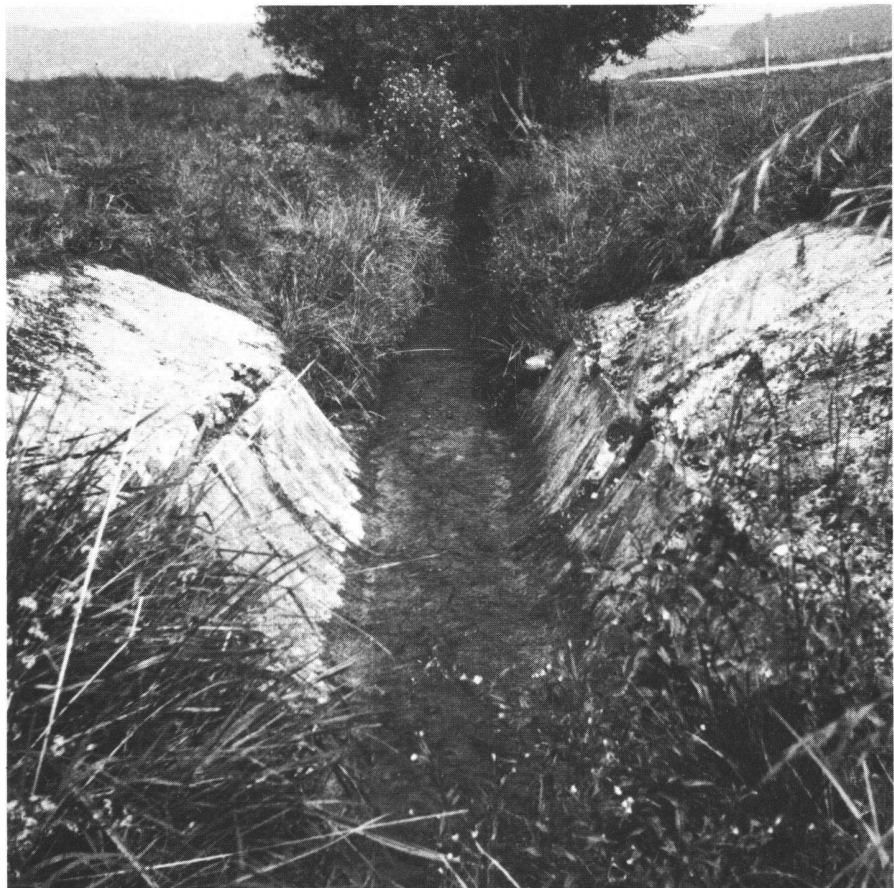
Fig. 6 «La Douanne», état des caniveaux et dalles, 1980

Les caniveaux posés de 1918 à 1923 sont en très mauvais état. Des dégâts se sont surtout formés vers les fers d'armature. Dans la partie supérieure du canal où la pente est faible et le sol argileux et limoneux, beaucoup de caniveaux sont détruits, décalés ou en contre-pente. Les dalles en béton dans la partie inférieure sont rongées par les hautes eaux.

La plupart des têtes d'aqueducs ne sont plus visibles, l'écoulement freiné représente un risque permanent pour tout le réseau de drainage.

Une protection plus naturelle du fond aurait été souhaitable. Des comparaisons prouvent cependant qu'une réfection est nettement moins coûteuse. La déviation des eaux pendant la construction, l'évacuation des dalles existantes et la protection des talus dénudés auraient posé de grands problèmes.

La réfection est étudiée avec une maison spécialisée dans la nature du matériau nécessaire. Pour améliorer l'aspect naturel de l'ouvrage, des bassins, chutes et niches pour poissons sont construits en pierre naturelle, surtout vers les têtes d'aqueducs. En plus, il est prévu de planter des buis-

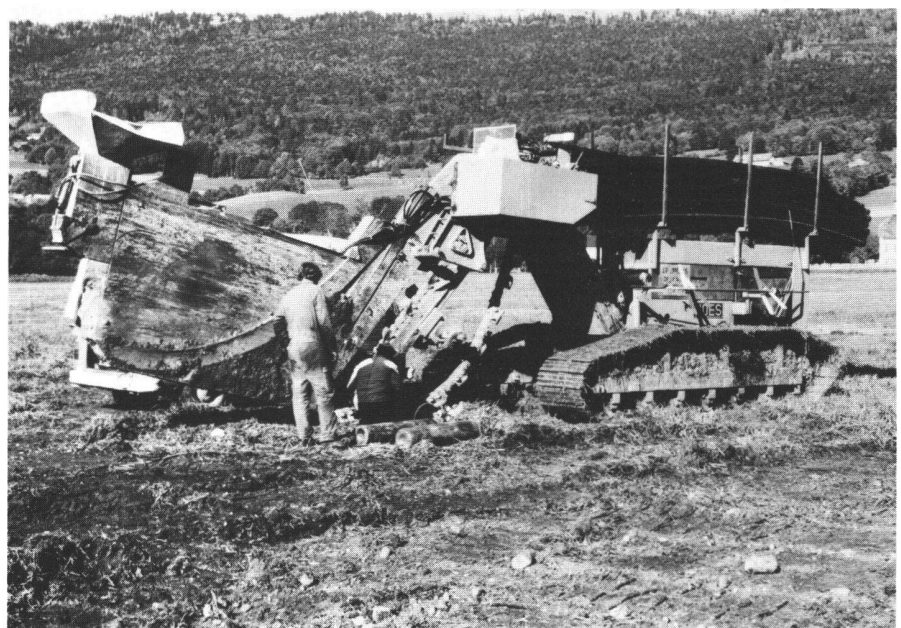
Fig. 7 Drainage 1983, draineuse, réparation de la chaîne

Ceux-ci sont construits par une entreprise spécialisée. Tous les drains sont recouverts par un filtre en gravier et dans les terrains argileux soutenus par un sous-solage au gravier également. Dans la majorité des cas, des parties entières du vieux drainage sont remplacées. Le terrain caillouteux pose de

nombreux problèmes pour le creusage à la draineuse et l'avancement journalier n'est que d'environ 500 m'.
