**Artikel:** Trockenmauern und Terrassen überleben Unwetter im Domleschg

**Autor:** Küntzel, R.

# Trockenmauern und Terrassen überleben Unwetter im Domleschg

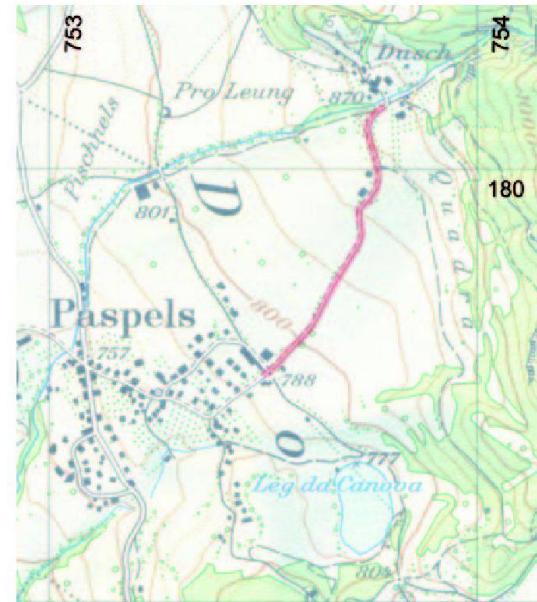
Abb. 1: Paspels mit der Fraktion Dusch oben im Bild, dem Duscherbach auf dem Schuttkegel sowie der zerstörten Strasse (rot). (Reproduziert mit Bewilligung von swisstopo BA056727.)

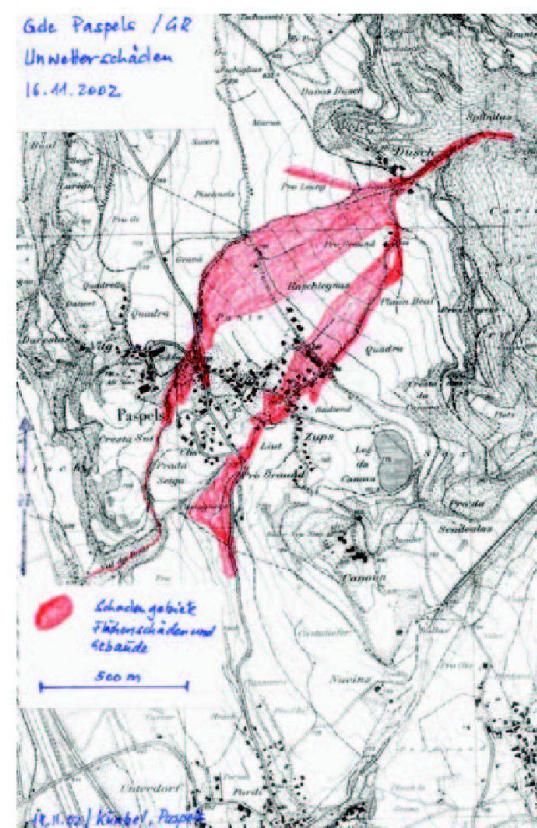
Abb. 2: Die unmittelbar nach dem Unwetter erhobene Schadensausdehnung.

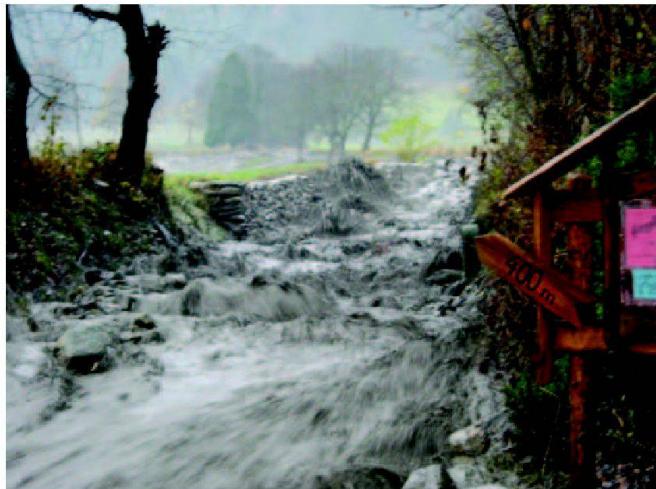
Abb. 3: Die Strasse als Bachbett am Samstagnachmittag, 16. November 2002 um 16 Uhr. (Foto: B. Dirnberger, Pratval.)

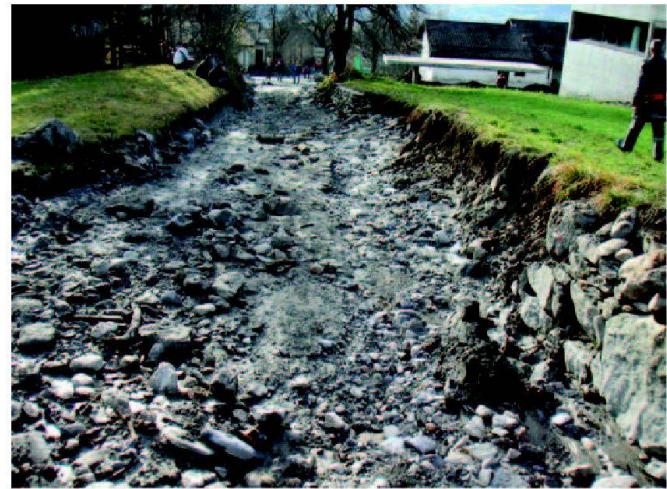
Abb. 4: Gleicher Strassenabschnitt wie in Abb. 3 von oben, am Tage nach dem Unwetter. Rechts ist der Rest der Trockenmauer sichtbar (grosser Findling im Mauerfuss). (Fotos 4, 7–10: R. Küntzel, Paspels.)

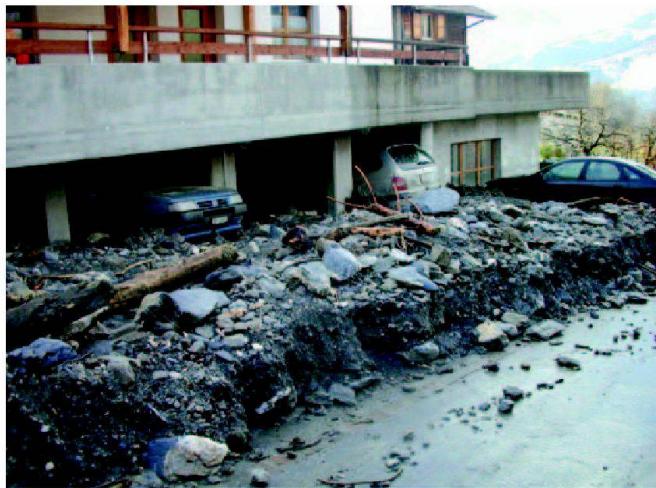
Abb. 5: Im Dorf wurden Gebäude massiv beschädigt durch den Murgang. (Fotos 5, 6: R. Giger, Paspels.)

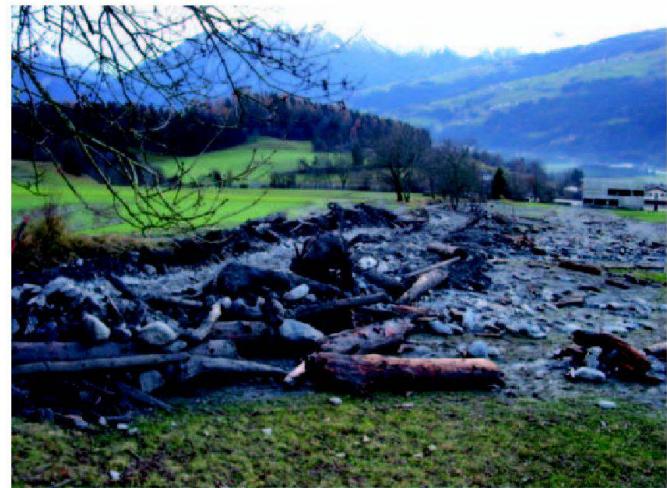
Abb. 6: Der Schuttfächer wurde mit Holz und Geröll übersatt und hätte beinahe das Schulhaus (rechts im Bild) in Mitleidenschaft gezogen.

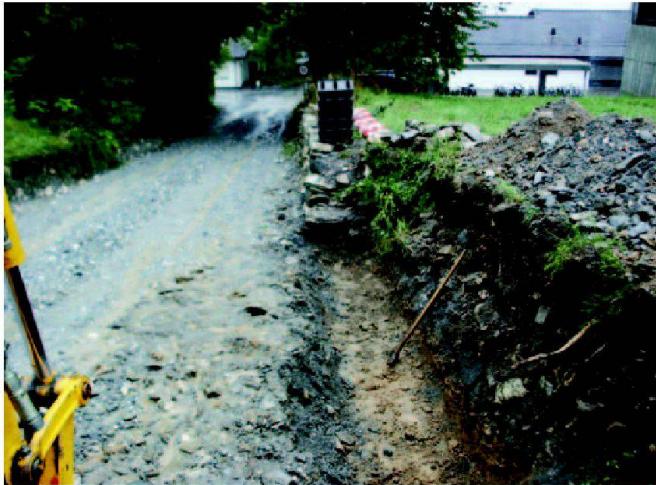
Abb. 7: Aushub des Fundaments für die Trockenmauer.

Hauptmangel war der minimale Anzug, der früher wahrscheinlich da war, aber durch steten Geländedruck die Mauern senkrecht «stellte». Die durchwegs fehlenden Fundamente wurden genügend breit erstellt, damit eine stabile und genü-gende Mauerfussbreite erreicht wurde. Bei längeren Rekonstruktionsabschnitten wurde versucht, den fehlenden Anzug

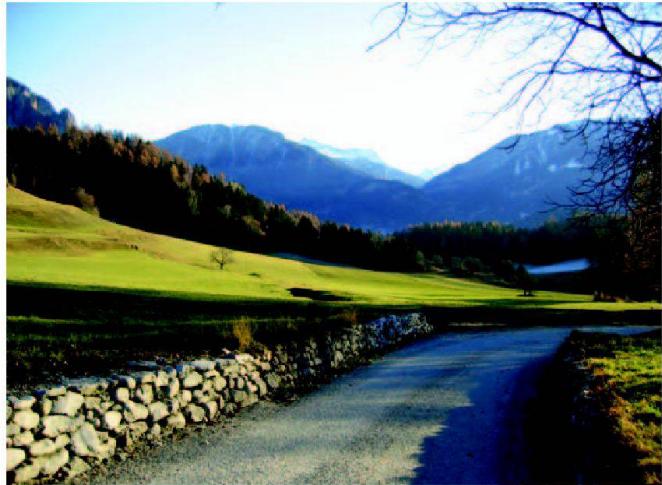
Abb. 8: Instand gestellte Trockenmauer am Kegelhals.

Im Rahmen des Erneuerungsprojektes der Duscherstrasse wurden der Schadensbe-stand erhoben und primär die zerstörten Abschnitte neu aufgebaut. Die nur leicht defekten Stellen wurden späteren Bau-gruppen vorbehalten, die schon vorher durch die Gemeinde sporadisch engagiert wurden.

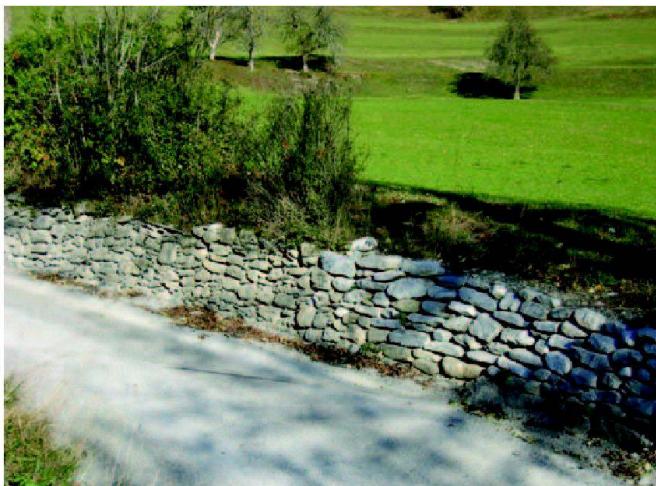
Abb. 9: Erneuerter Mauerabschnitt, der lokal eingepasst wurde und der genügend lang war, um den fehlenden Anzug zu konstruieren.

nach einer Übergangsstrecke einzubau-en.

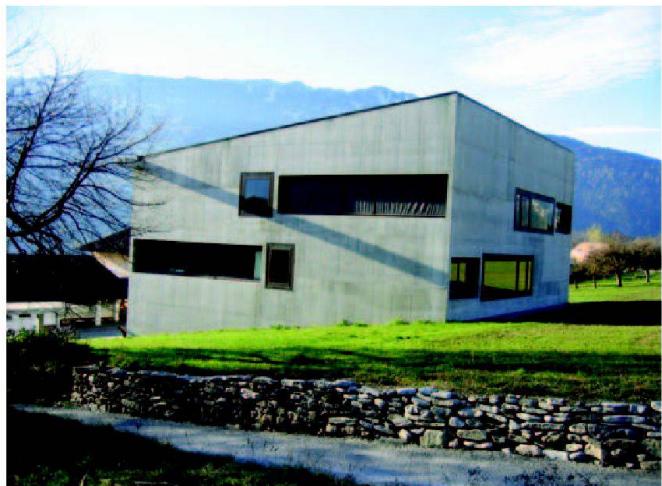
Abb. 10: Alte und neue Bautechnik in harmonischem Gegensatz: Trockenmauer nach Bauvollendung mit dem Oberstufenschulhaus, das wöchentlich von Architekten besucht wird.
