Band: 103 (2005)

Heft: 2

Autor: Küntzel, R.

Trockenmauern und Terrassen überleben Unwetter im Domleschg

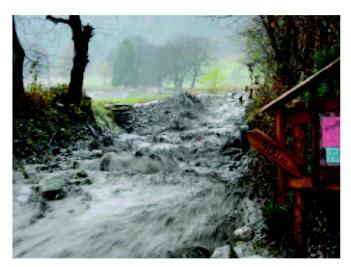
Abb. 2: Die unmittelbar nach dem Unwetter erhobene Schadensausdehnung.

- ca. 25 massive Gebäudeschäden
- ca. 20 ha bestes Kulturland durch Schutt, Geröll und Holz übersart

vollständige Zerstörung der Strasse nach Dusch sowie die streckenweise Abtragung von Trockenmauern.

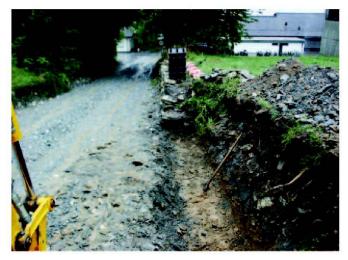
Abb. 7: Aushub des Fundaments für die Trockenmauer.

Hauptmangel war der minimale Anzug, der früher wahrscheinlich da war, aber durch steten Geländedruck die Mauern senkrecht «stellte». Die durchwegs fehlenden Fundamente wurden genügend breit erstellt, damit eine stabile und genügende Mauerfussbreite erreicht wurde. Bei längeren Rekonstruktionsabschnitten wurde versucht, den fehlenden Anzug

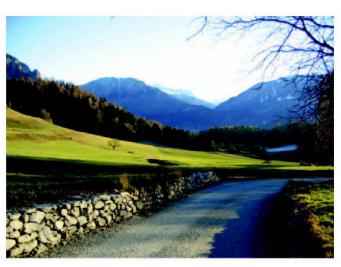
Abb. 8: Instand gestellte Trockenmauer am Kegelhals.

Bei den Vorbereitungsarbeiten mussten die Steinmaterialbezugsorte ausgelesen werden. Dazu musste die angrenzend verbleibende Trockenmauer auf ihre Machart und Steinherkunft beurteilt werden. hauptsächlich ob ein hoher Findlingsanteil darin ist (oft Andeerergranit) oder ob eher flache Bündnerschieferplatten verwendet wurden. Runde Bachkiesel wurden trotzdem oft verwendet, eventuell aus Mangel oder des kürzeren Transportes wegen. Die zerstörten Mauerabschnitte mussten bei der Rekonstruktion den vorhandenen Abschnitten angepasst werden. Zu entscheiden war, ob die lokale Einpassung den Regeln des Trockenmauerbaues unterzuordnen war oder den noch vorhandenen Mauerteilen und ihrer Charakteristik
