Unwetter 2005: Organisation und Anwendung verschiedener Bilddaten im Kanton Bern

Die Unwetter im August 2005 führten in weiten Teilen des Kantons Bern zu Überflutungen, Murgängen und Rutschereignissen. Als kantonale Fachstellen haben die Oberingenieurkreise (Tiefbauamt TBA) und die Abteilung Naturgefahren (Kantonales Amt für Wald KAWA) den gesetzlichen Auftrag die Ereignisse zu dokumentieren. Die Ereignisdokumentation dient auch zur Beurteilung der abgelaufenen Gefahrenprozesse und damit zur Gefahrenbeurteilung sowie als wichtige Basis für die Ausarbeitung von Gefahrenkarten. Im Kanton Bern arbeiten die beiden Fachstellen eng miteinander zusammen und stehen Gemeinden und Privaten u.a. zur Beratung zur Verfügung.

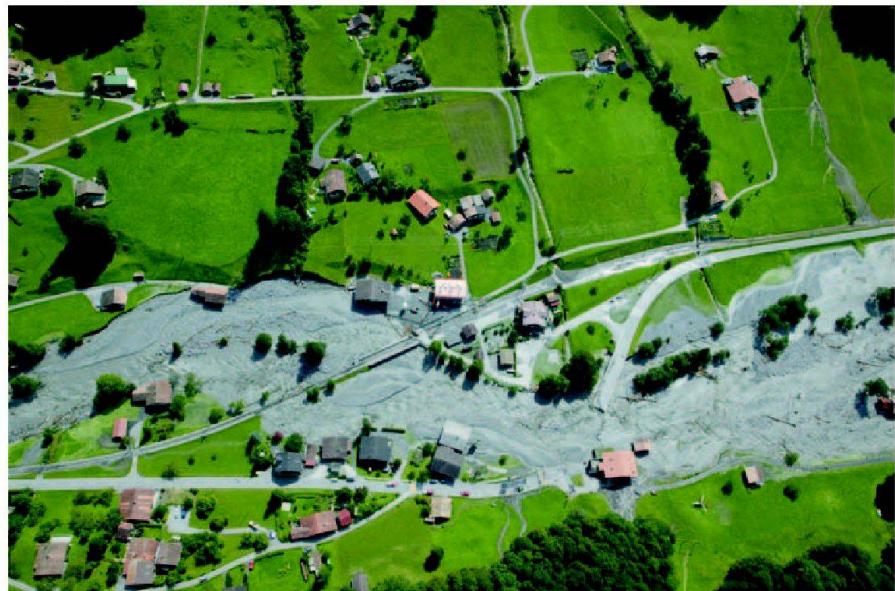
Abb. 5: Flugbild der Schwarzen Lütschine in Lütschental.

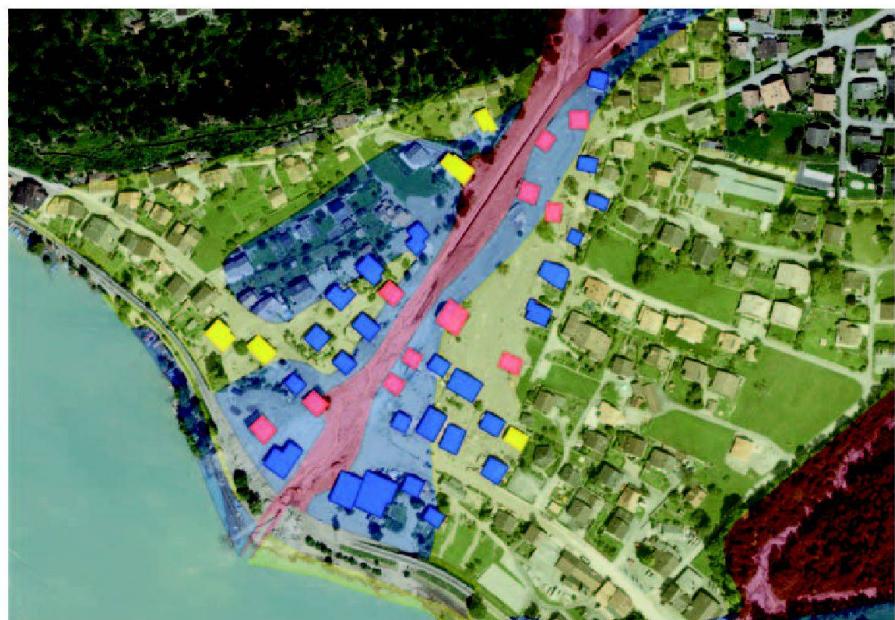
Abb. 6: Orthofoto Mündungsbereich des Glyssibaches in Brienz; Überlagerung Gefahrenkarte und Beschädigungsgrad von Gebäuden.

Aus bereits realisierten Flugbildern und neuen Flugaufnahmen wurden in bestimmten Fällen Orthofotos erarbeitet. Das Bildmaterial leistete bei der Ereignisanalyse und bei der Projektierung von Schutzmassnahmen wichtige Hinweise.

Ausserdem ermöglichte es die Schadensgebiete rasch zu überblicken und den Betroffenen vor Ort geplante Schutzmassnahmen verständlich zu visualisieren.

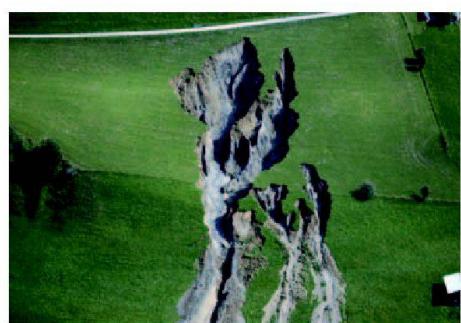
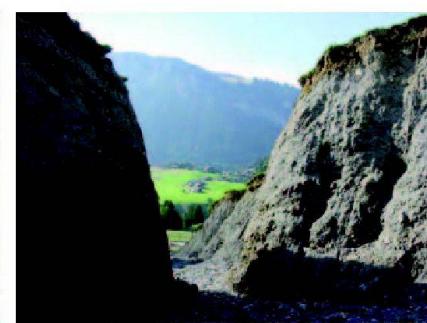
Abb. 7: Flugfoto und terrestrisches Foto der canyonartigen Erosion im Diemtigtal (vgl. Abb. 4).
