Unwetter 2005 : Organisation und Anwendung verschiedener Bilddaten im Kanton Bern

Autor(en): **Häberle, Jörg**

Unwetter 2005: Organisation und Anwendung verschiedener Bilddaten im Kanton Bern

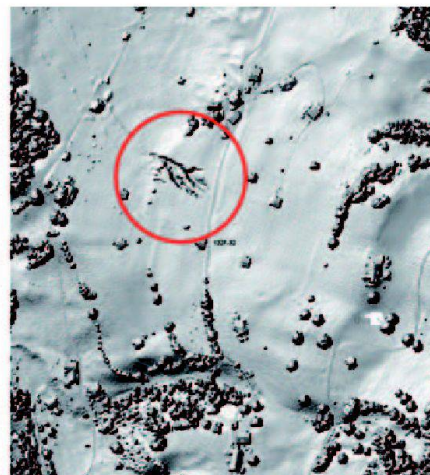
Abb. 4: Laserscan-Aufnahme von 2001 (links) und 2005 (rechts); canyonartige Erosion im Diemtigtal.

Aus den Befliegungsbildern wurden Geländemodelle generiert, die als Geländeoberflächen- (DSM) und Terrainmodell (DTM) abgeliefert wurden. Die Genauigkeit der Geländemodelle beträgt in der Lage 0.5 m und in der Höhe 0.15 m. Dank der Genauigkeit der Geländemodelle können die Daten zur Planung von Schutz- und Wiederherstellungsmassnahmen eingesetzt werden. Eine weitere Anwendungsmöglichkeit ist die Bestimmung der Massenbilanz im Falle von Rutschgebieten, Murgängen, Erosionen und bei Geschiebeumlagerungen. So konnten u.a. die Materialumlagerungen aus dem Rutschgebiet Ritzwald in den Trachtbach (Brienz) und ins angrenzende Siedlungsgebiet bestimmt werden. Ebenso eine canyonartige Erosion im Diemtigtal

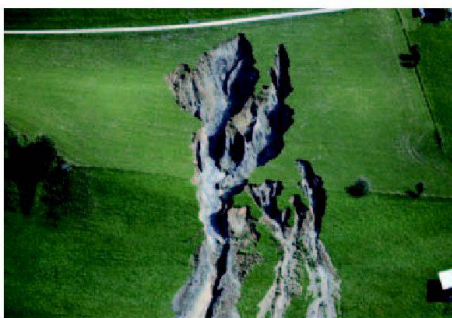
Abb. 7: Flugfoto und terrestrisches Foto der canyonartigen Erosion im Diemtigtal (vgl. Abb. 4).

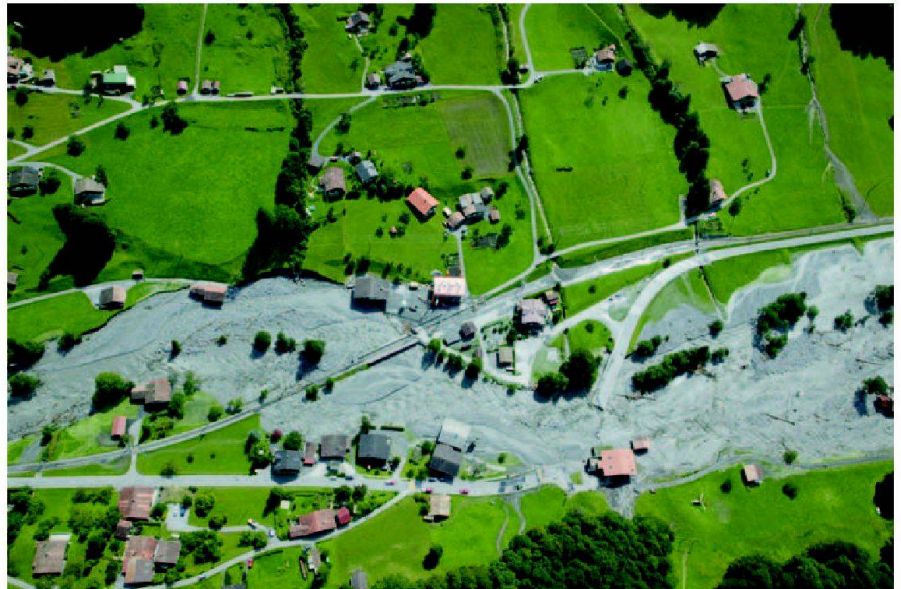
Abb. 5: Flugbild der Schwarzen Lutschine in Lüttschental.

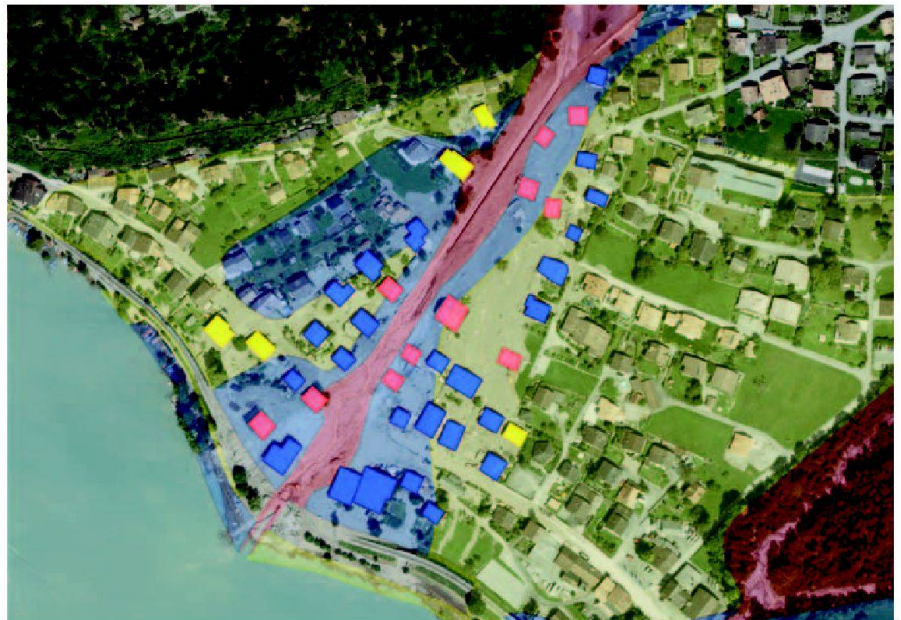
Abb. 6: Orthofoto Mündungsbereich des Glyssibaches in Brienz; Überlagerung Gefahrenkarte und Beschädigungsgrad von Gebäuden.

Aus bereits realisierten Flugbildern und neuen Flugaufnahmen wurden in bestimmten Fällen Orthofotos erarbeitet. Das Bildmaterial leistete bei der Ereignisanalyse und bei der Projektierung von Schutzmassnahmen wichtige Hinweise.
