Zeitschrift: Geomatik Schweiz : Geoinformation und Landmanagement =
Géomatique Suisse : géoinformation et gestion du territoire =
Geomatica Svizzera : geoinformazione e gestione del territorio

Artikel: Einsatz von Orthophotos bei der Dokumentation von
Unwetterereignissen

Einsatz von Orthophotos bei der Dokumentation von Unwetterereignissen

Hochwasserereignis vom 10. Oktober 2011

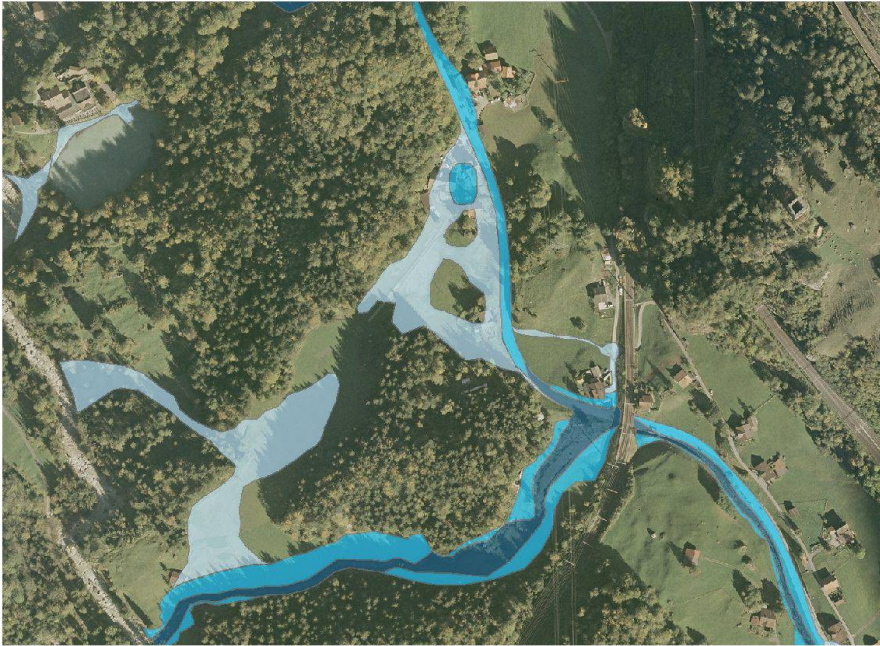
Abb. 2: Ausschnitt der kartierten Überflutungsflächen im Bereich Blausee, Gemeinde Kandergrund (Flotron AG / Emch+Berger AG).

Prozessflächen, welche im Feld nur schwer zugänglich waren und Kartierungslücken aufwiesen, konnten unter Zuhilfenahme der Orthophotos ergänzend kartiert werden. Die Orthophotos haben deshalb eine lückenlose Flächenerfassung erst ermöglicht (vgl. Abb. 2). Aufgrund des gebirgigen Aufnahmegebietes (Längs- und Quertäler) sowie des tiefen Sonnenstandes (Oktober) wiesen beide Luftbildserien Bereiche mit starkem Schattenwurf auf, so dass die Hochwasserspuren teilweise nicht erkennbar waren. Da aber die beiden Luftbildserien zu verschiedenen Tageszeiten aufgenommen wurden, standen Bilder unterschiedlichen Schattenwurfs zur Verfügung und konnten ergänzend verwendet werden.

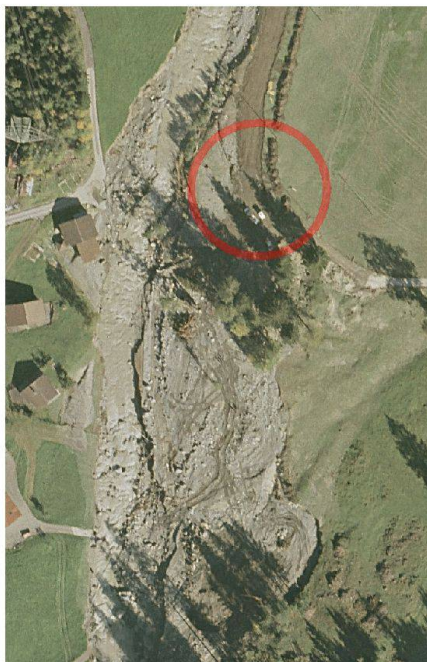
Abb. 3: Links: 13.10.2011 (Flotron AG), erste Aufräumarbeiten sind im Gang. Rechts: 17.10.2011 (swisstopo), bereits eine Woche nach dem Ereignis weisen die Prozessräume starke Veränderungen durch Aufräumarbeiten auf.

Die Erfahrung zeigt, dass die Aufräumarbeiten unmittelbar nach einem Unwetterereignis beginnen und wertvolle Ereignisspuren, welche der späteren Prozessanalyse dienen können, rasch verloren gehen. Dies betrifft insbesondere Geschiebeablagerungen und Überschwemmungsspuren auf Strassen, welche oft als Erstes geräumt werden. Zudem kann ein neuerlicher Niederschlag die verbliebenen Hochwasserspuren rasch verwischen (z.B. Hochwasserspuren im Gras). Dies zeigt der Vergleich der Bilder

der ersten und zweiten Serie mit einem zeitlichen Versatz von einer Woche eindrücklich: In den Hauptschadensgebieten sind die Aufräumarbeiten innert einer

Woche bereits stark vorangeschritten und gewisse Prozessräume weisen bereits wesentliche Veränderungen auf (vgl. Abb. 3).

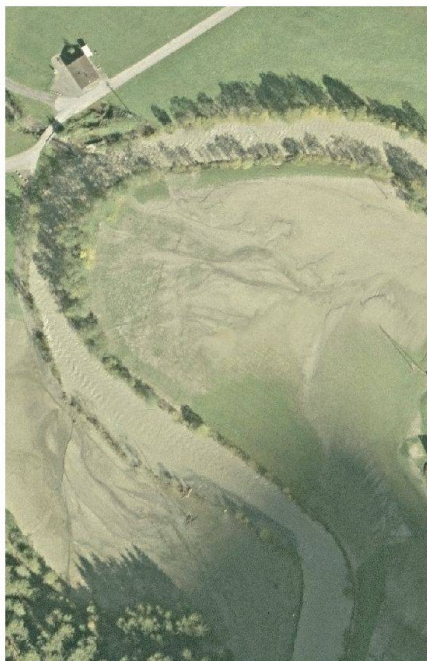
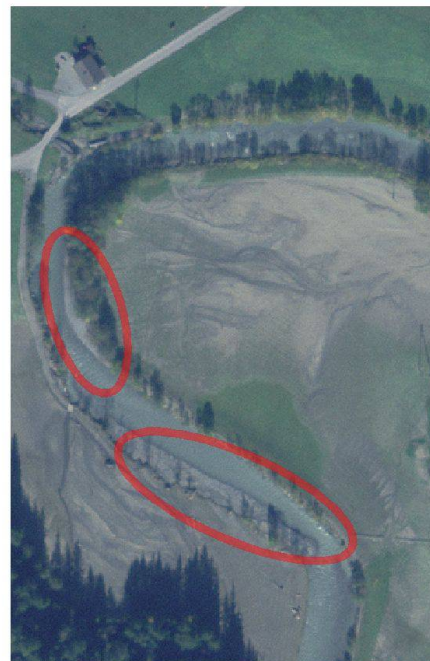
Abb. 4: Links: 13.10.2011 (Flotron AG), die Kander oberhalb Kandersteg führt drei Tage nach dem Ereignis immer noch viel Wasser. Rechts: 17.10.2011 (swisstopo), Auflandungen im Gerinne sind erst auf den Aufnahmen zu erkennen, welche sieben Tage nach dem Ereignis aufgenommen wurden.

Ein späterer Aufnahmezeitpunkt kann sich aber auch positiv auf die Prozessanalyse auswirken. So sind Auflandungen im Gerinne erst Tage nach dem Hochwasser erkennbar, nachdem die Hochwasserpegel wieder gesunken sind (vgl. Abb. 4).
