Artikel: Einsatz von Orthophotos bei der Dokumentation von
Unwetterereignissen

Einsatz von Orthophotos bei der Dokumentation von Unwetterereignissen

Luftbilder stellen für die Ereignisdokumentation nach Unwetterereignissen und als Planungsgrundlage eine zentrale Informationsquelle dar. Anhand des Beispiels des Kanderhochwassers vom 10. Oktober 2011 soll aufgezeigt werden, welche Herausforderungen während der gesamten Prozesskette (Ereignis – Aufnahmeplanung – Datenbereitstellung – Dateninterpretation) bestehen und wie diese im konkreten Fall angegangen wurden.

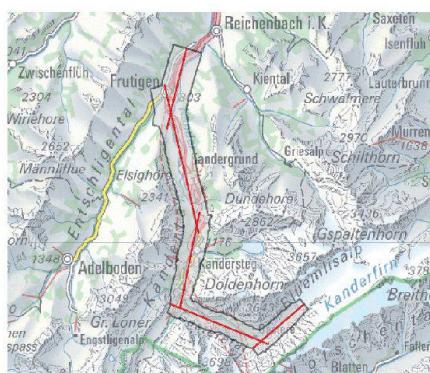
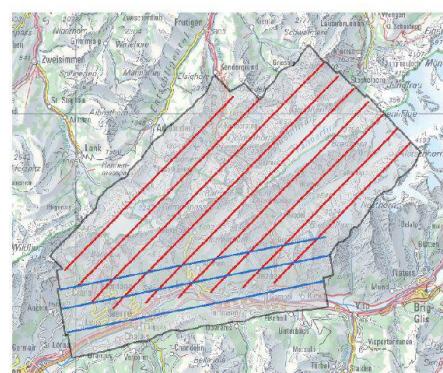
Abb. 1: Links: Befliegung Flotron AG, durchgeführt am 13.10.2011. Rechts: Übersicht der durch die swissstopo durchgeführten Befliegung vom 17. (rot) und 18.10.11 (blau). Quelle Pixelkarte 1:500 000: Bundesamt für Landestopografie.

Am Morgen des 11. Oktobers wurde von der AbtNG wegen der Grossflächigkeit und Tragweite der Schäden entschieden, Luftbilder zur Erfassung der Prozessräume entlang der Kander aufzunehmen. In der Folge wurde die Flotron AG mit der Befliegung, welche möglichst rasch erfolgen sollte (um die Überflutungen und Schäden unverändert dokumentieren zu können und aufgrund der schlechten Wetterprognose im Verlaufe der Woche), beauftragt (siehe Abb. 1).

- Durchführung Bildflug Kandertal durch die Flotron AG am Donnerstag, 13. Oktober: Sensor: Leica RC 30, Flughöhe: 3600 m ü. M., Bildauflösung 10–15 cm, Fläche: 45 km², Aufnahmebereich: Talboden.
- Bildflug durch swisstopo am Montag, 17. und Dienstag, 18. Oktober über Kander- und Lötschental: Sensor: digitale Luftbildkamera Leica ADS80, Flughöhe: 6000 m ü. M., Bildauflösung: 45 cm, Fläche: 900 km², flächenhafte Aufnahme inkl. der relevanten Einzugsgebiete.

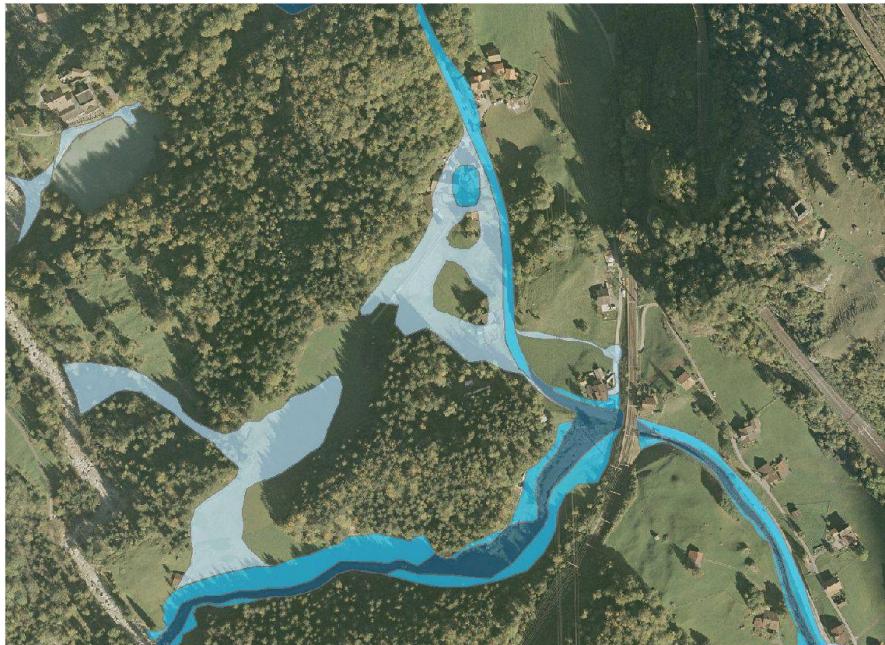
Abb. 2: Ausschnitt der kartierten Überflutungsflächen im Bereich Blausee, Gemeinde Kandergrund (Flotron AG / Emch+Berger AG).

Prozessflächen, welche im Feld nur schwer zugänglich waren und Kartierungslücken aufwiesen, konnten unter Zuhilfenahme der Orthophotos ergänzend kartiert werden. Die Orthophotos haben deshalb eine lückenlose Flächen erfassung erst ermöglicht (vgl. Abb. 2).

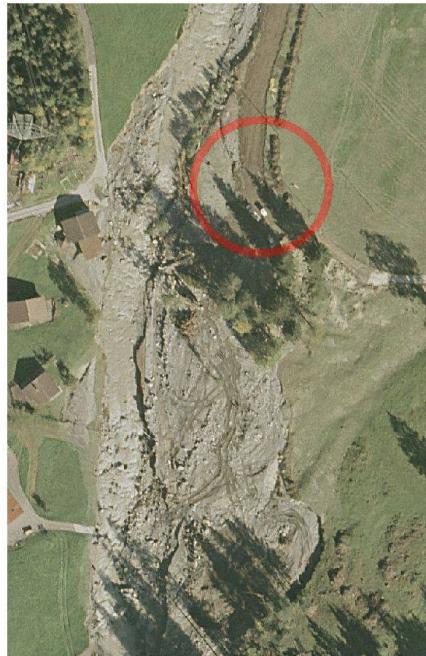
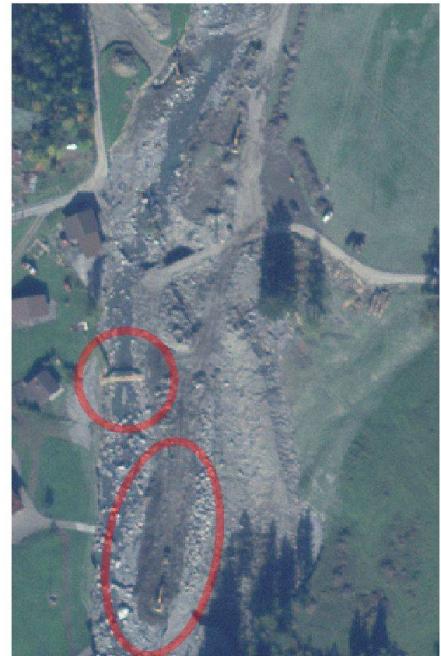
Abb. 3: Links: 13.10.2011 (Flotron AG), erste Aufräumarbeiten sind im Gang. Rechts: 17.10.2011 (swisstopo), bereits eine Woche nach dem Ereignis weisen die Prozessräume starke Veränderungen durch Aufräumarbeiten auf.

Die Erfahrung zeigt, dass die Aufräumungsarbeiten unmittelbar nach einem Unwetterereignis beginnen und wertvolle Ereignisspuren, welche der späteren Prozessanalyse dienen können, rasch verloren gehen. Dies betrifft insbesondere Geschiebeablagerungen und Überschwemmungsspuren auf Strassen, welche oft als Erstes geräumt werden. Zudem kann ein neuerlicher Niederschlag die verbliebenen Hochwasserspuren rasch verwischen (z.B. Hochwasserspuren im Gras). Dies zeigt der Vergleich der Bilder

der ersten und zweiten Serie mit einem zeitlichen Versatz von einer Woche ein drücklich: In den Hauptschadensgebieten sind die Aufräumarbeiten innert einer

Woche bereits stark vorangeschritten und gewisse Prozessräume weisen bereits wesentliche Veränderungen auf (vgl. Abb. 3).

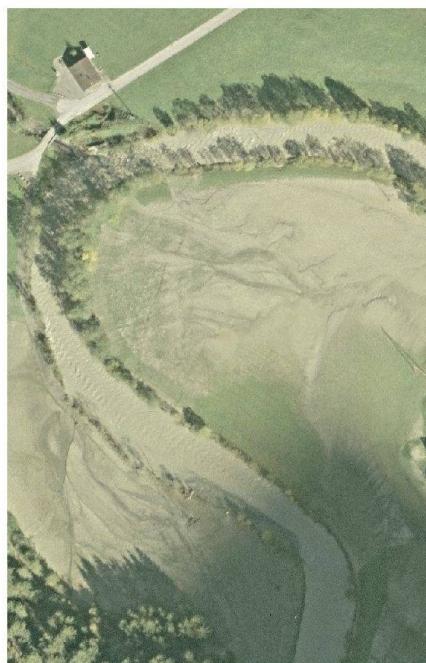
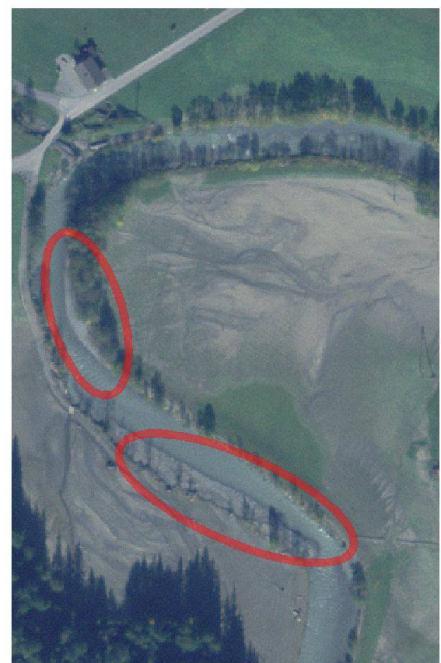
Abb. 4: Links: 13.10.2011 (Flotron AG), die Kander oberhalb Kandersteg führt drei Tage nach dem Ereignis immer noch viel Wasser. Rechts: 17.10.2011 (swisstopo), Auflandungen im Gerinne sind erst auf den Aufnahmen zu erkennen, welche sieben Tage nach dem Ereignis aufgenommen wurden.

Ein späterer Aufnahmezeitpunkt kann sich aber auch positiv auf die Prozessanalyse auswirken. So sind Auflandungen im Gerinne erst Tage nach dem Hochwasser erkennbar, nachdem die Hochwasserpegel wieder gesunken sind (vgl. Abb. 4).
