**Artikel:** Stollenvermessung unter Extrembedingungen in unbekanntem Tiefen

# Stollenvermessung unter Extrembedingungen in unbekanntem Tiefen

Der Artikel befasst sich hauptsächlich mit der Bewältigung von Herausforderungen bei der Vermessung eines schwer zugänglichen 800 m langen Stollens ohne Sauerstoff. Dabei liegt das Hauptaugenmerk weniger auf der vermessungstechnischen Seite sondern mehr beim Thema Sicherheit, Logistik und interdisziplinäre Zusammenarbeit. Die Vermessungsarbeiten mussten unter Verwendung von redundantem Atemschutz ausgeführt werden, wobei der Zugang zum Stollen nur über einen 15 m tiefen und 60 cm breiten Vertikalschacht erfolgen konnte. Aus den mit kreiselgestützten tachymetrischen Aufnahmen resultierten Quer- und Längsprofile sowie die Angabe der Überdeckung, wobei am Stollende eine Messgenauigkeit (1 Sigma) von 4 cm in der Lage und eine Höhengenaugigkeit von 2 cm erreicht werden konnte. Der Kostenanteil für die Gewährleistung der Sicherheit betrug über die Hälfte des gesamten Auftragsvolumens und war damit relativ hoch, aber absolut gerechtfertigt. Denn nur so konnte die Vermessung trotz enormen Zeitdrucks und körperlicher Anstrengungen sicher und termin

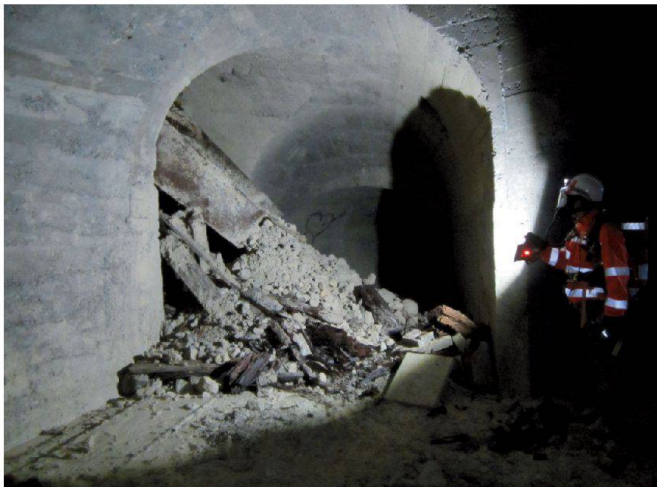
Abb. 1: Stolleneinbruch.

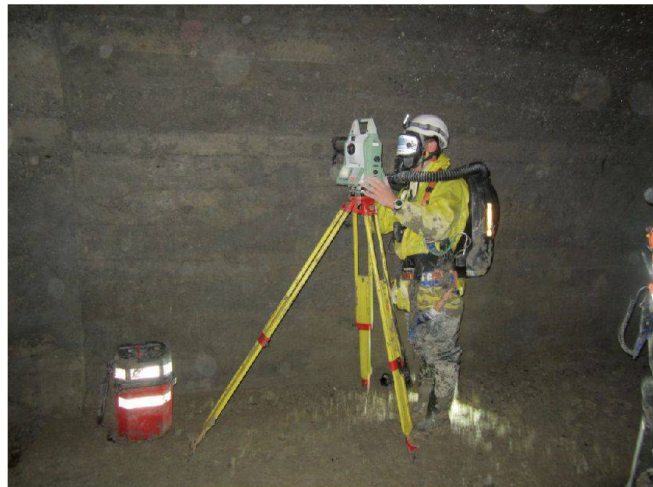
Abb. 2: Tachymetermessung mit Atemschutzgerät.

Für die Sauerstoffversorgung und Sicherheit der Messequipes war die Unternehmung AST (Atem-Schutz-Technik AG) aus Brugg zuständig. Dazu wurden für jeden Mitarbeiter ein Kreislaufatemschutzgerät mit einer maximalen Sauerstoffversorgungsdauer von vier Stunden sowie zusätzlich ein oder mehrere Pressluftatem-

schutzgeräte mit maximal zwei Stunden zur Verfügung gestellt (siehe Abb. 2). Die Atemschutzgeräte konnten jedoch erst im Stollen angezogen werden, da der Vertikalschacht mit 60 cm zu eng war. Die Luftzufuhr während dem Schachtabstieg wurde aus diesem Grund mittels separaten Kompressoren und Sauerstoffschläuchen gewährleistet. Die Messequipes wurden durch einen Feuerwehr-Instruktor, welcher bei einer Fehlfunktion eines Atemschutzgerätes sofort hätte eingreifen können, begleitet. Zusätzlich war ein Mitglied der Messequipe aktiver Feuerwehrmitglied mit mehrjähriger Atemschutzerfahrung. Nebst der Atemschutzausrüstung trugen alle Mitarbeiter einen Klettergurt, Funkgerät, Helm und mehrere Taschenlampen.

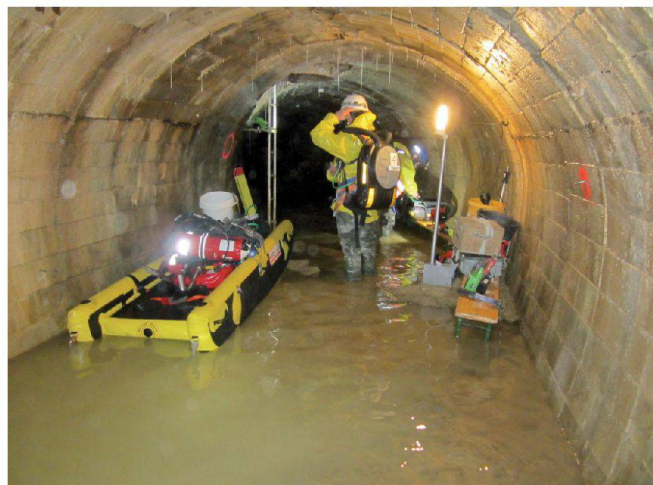
Abb. 4: Wasserschutz für Materialdepot.

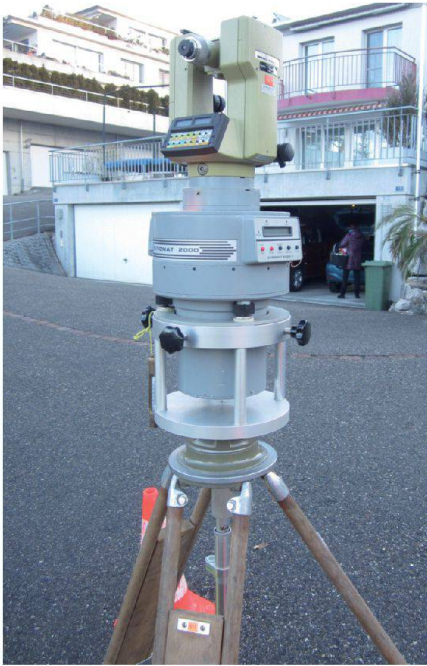
Abb. 5: Kreisel Gyrometer 2000.

hochaufgelöst gescannt (vertikale Auflösung < 1 cm). Daraus generierte man später ebenfalls Profile. Für die genaue Übertragung der Orientierung vom oberirdischen Netz in den Stollen verwendete man einen Kreisel Gyrometer 2000 der ETH (siehe Abb. 5). Die Kreiselmessungen führte die Subunternehmung bsf swissphoto aus. Die Messdauer auf der oberirdischen 130 m langen Referenzstrecke auf den beiden Stativen betrug jeweils eine Stunde. Anschliessend beförderte man das gesamte Material in den Stollen und es wurde eine Hin- und Rückmessung ausgeführt. Aufgrund der Stollengeometrie und von stehendem Wasser am Schachtfuss erfolgte die Orientierungsübertragung im Stollen rund 300 m vom Vertikalschacht entfernt. Eine Herausforderung war, dass der Tachymeter des Kreisels über keine automatische Anzielung von Reflektoren verfügt. Somit mussten die Zielpunkte manuell angezielt werden. Aus diesem Grund musste auf eine spezielle Atemschutzmaske zurückgegriffen werden, welche ein manuelles Anzielen zuließ. Am Schluss wurde zur Kontrolle die oberirdische Basis nochmals gemessen.

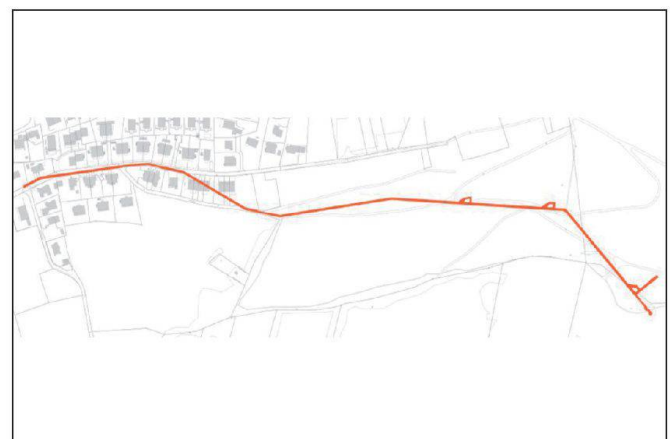
Abb. 7: Lage des Stollens.

Das Geheimnis um den in Vergangenheit geratene Stollen wurde gelüftet. Die Vermessung des Stollens konnte trotz enormem Zeitdruck und körperlicher Anstrengungen sicher durchgeführt werden (siehe Abb. 7). Der Einsatz des Kreisels war sinnvoll, da ansonsten die geforderte Lagegenauigkeit von 5 cm (1 Sigma) auf eine Stollenlänge von 800 m sicherlich nicht zuverlässig erreicht worden wäre.

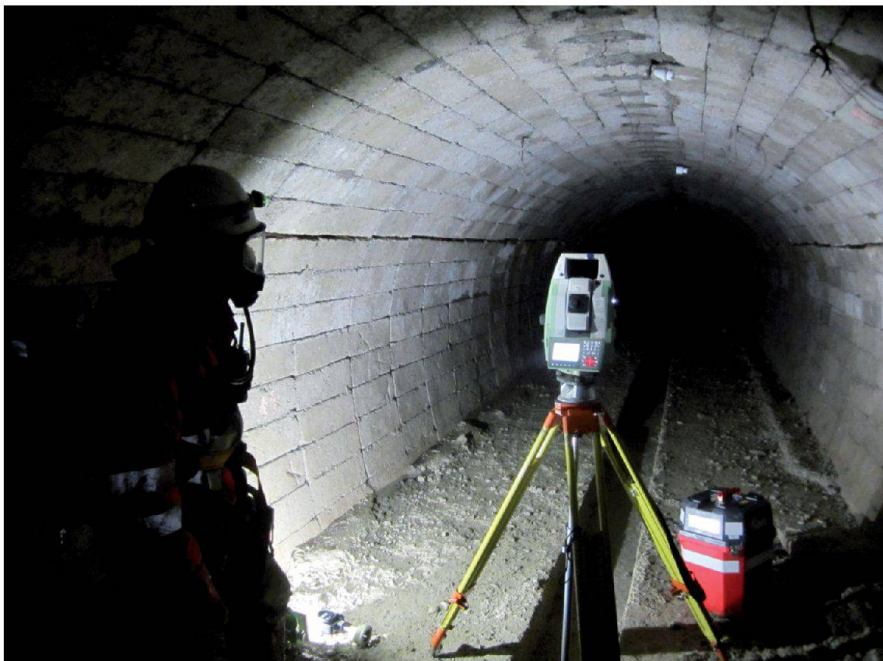
Abb. 8: Leica Multistation MS50.

Der Einsatz der Leica Multistation MS50 hat sich bewährt (siehe Abb. 8). Das Vermessungsinstrument besitzt eine hohe Fernrohrdrehgeschwindigkeit, eine hilfreiche Scanfunktion, eine beleuchtete Userinterface sowie eine Kamerafunktion. Letzteres war insbesondere hilfreich, da mit der Atemschutzmaske das Fern-

rohr nicht verwendet werden konnte. Einschränkungen gab es bei den Detailaufnahmen und bei der Messung auf die nahen Rückversicherungen, da keine Distanzmessungen unter 1.5 m möglich sind. Körperlich war der Messeinsatz für alle Beteiligten sehr anstrengend. Nebst dem Gewicht der Atemschutzgeräte (bis 16 kg) mussten mehrere Stative, Bohrmaschinen, Bolzen etc. durch den Stollen und über lehmigen Untergrund getragen werden. Das Zuführen von Flüssigkeit war nur bedingt möglich und die Sicht eingeschränkt, da insbesondere bei Kreislaufgeräten die Atemschutzmaske beschlägt. Der Kostenanteil für die Gewährleistung der Sicherheit betrug über die Hälfte des gesamten Auftragsvolumens und war damit relativ hoch, aber absolut gerechtfertigt. Zugute kam die Erfahrung im Umgang mit Atemschutz einzelner Mitarbeiter aus der Tätigkeit bei der Feuerwehr. Schlussendlich konnte die Vermessung des Stollens aber nur dank der reibungslosen Zusammenarbeit aller Beteiligten und einer hervorragend eingespielten Messequipe erfolgreich durchgeführt werden.
