Stollenvermessung unter Extrembedingungen in unbekannten Tiefen

Der Artikel befasst sich hauptsächlich mit der Bewältigung von Herausforderungen bei der Vermessung eines schwer zugänglichen 800 m langen Stollens ohne Sauerstoff. Dabei liegt das Hauptaugenmerk weniger auf der vermessungstechnischen Seite sondern mehr beim Thema Sicherheit, Logistik und interdisziplinäre Zusammenarbeit. Die Vermessungsarbeiten mussten unter Verwendung von redundantem Atemschutz ausgeführt werden, wobei der Zugang zum Stollen nur über einen 15 m tiefen und 60 cm breiten Vertikalschacht erfolgen konnte. Aus den mit kreiselgestützten tachymetrischen Aufnahmen resultierten Quer- und Längsprofile sowie die Angabe der Überdeckung, wobei am Stollenende eine Messgenauigkeit (1 Sigma) von 4 cm in der Lage und eine Höhengenauigkeit von 2 cm erreicht werden konnte. Der Kostenanteil für die Gewährleistung der Sicherheit betrug über die Hälfte des gesamten Auftragsvolumens und war damit relativ hoch, aber absolut gerechtfertigt. Denn nur so konnte die Vermessung trotz enormen Zeitdrucks und körperlicher Anstrengungen sicher und termingerecht durch die Trigonet AG durchgeführt werden.

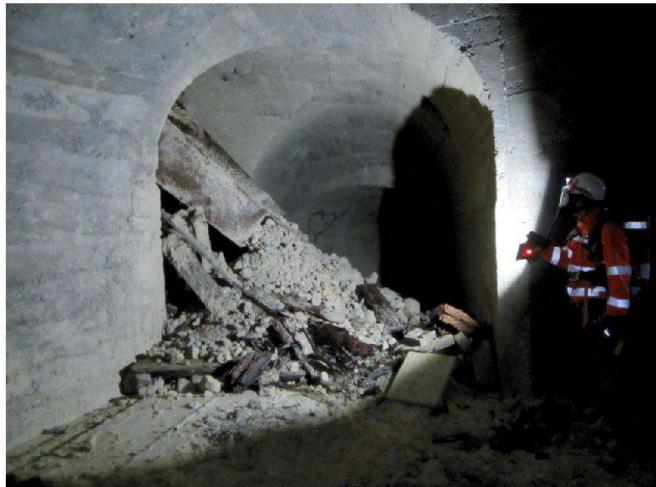
Abb. 1: Stolleneinbruch.

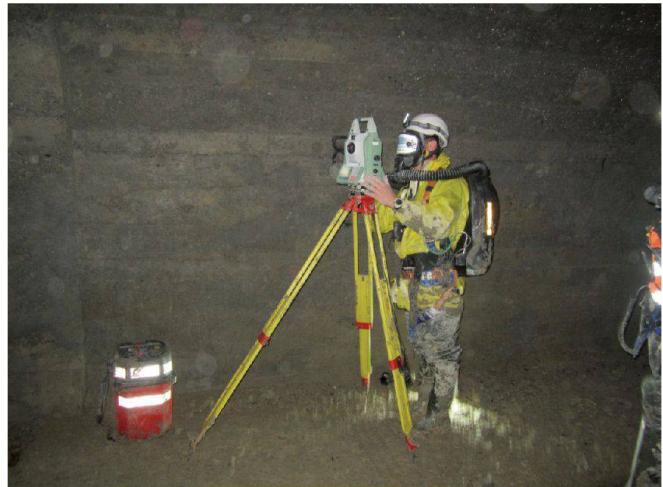
Abb. 2: Tachymettermessung mit Atemschutzgerät.

Für die Sauerstoffversorgung und Sicherheit der Messequipen war die Unternehmung AST (Atem-Schutz-Technik AG) aus Brugg zuständig. Dazu wurden für jeden Mitarbeiter ein Kreislaufatemschutzgerät mit einer maximalen Sauerstoffversorgungsdauer von vier Stunden sowie zusätzlich ein oder mehrere Pressluftatem-

schutzgeräte mit maximal zwei Stunden zur Verfügung gestellt (siehe Abb. 2). Die Atemschutzgeräte konnten jedoch erst im Stollen angezogen werden, da der Vertikalschacht mit 60 cm zu eng war. Die Luftzufuhr während dem Schachtabstieg wurde aus diesem Grund mittels separaten Kompressoren und Sauerstoffschläuchen gewährleistet. Die Messequipen wurden durch einen Feuerwehr-Instruktor, welcher bei einer Fehlfunktion eines Atemschutzgerätes sofort eingreifen können, begleitet. Zusätzlich war ein Mitglied der Messequipe aktiver Feuerwehroffizier mit mehrjähriger Atemschutzerfahrung. Nebst der Atemschutz-ausrüstung trugen alle Mitarbeiter einen Klettergurt, Funkgerät, Helm und mehrere Taschenlampen.

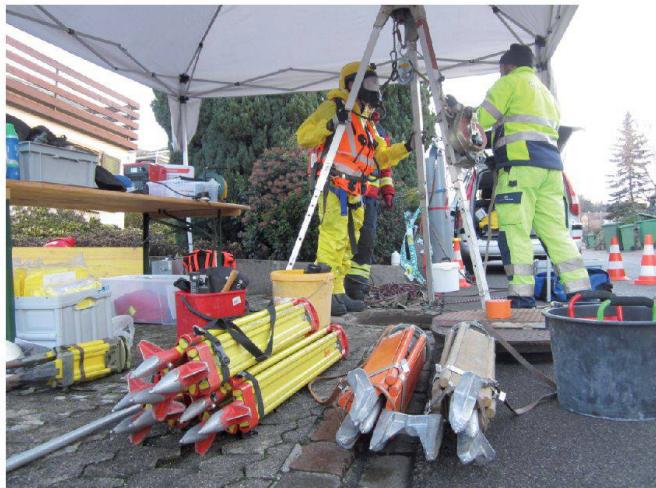
Abb. 3: Rettungshubeinrichtung.

Für den sicheren Auf- und Abstieg und den Materialtransport in den Stollen durch den Vertikalschacht musste eine Rettungshubeinrichtung (Dreibein) aufgestellt werden (siehe Abb. 3). Diese wurde durch einen Spezialisten der ISS Kanal Services AG bereitgestellt und bedient. Damit das viele Atemschutz- und Messmaterial im Stollen trocken zwischengelagert werden konnte, musste im Bereich des Vertikalschachts ein Wasserschutz (Schwimmelemente) aufgebaut werden (siehe Abb. 4). Diese dienten auch als Rettungsbarren in einem Notfall. In einem Sicherheitskonzept wurde das Vorgehen je-

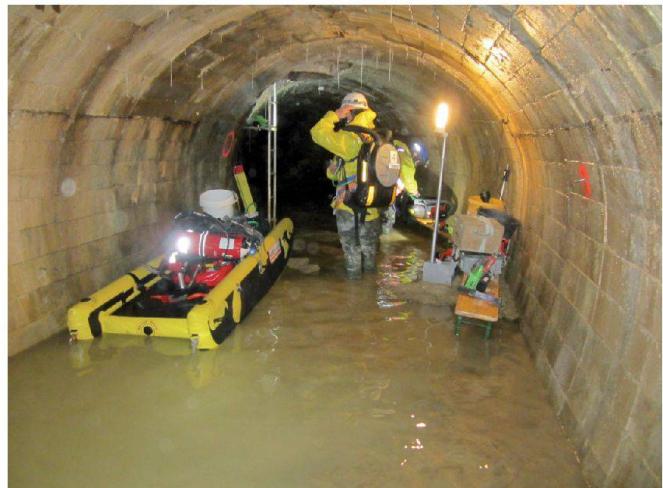
Abb. 4: Wasserschutz für Materialdepot.

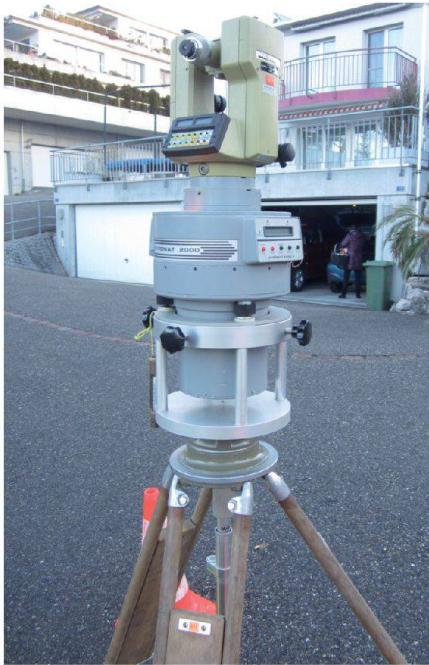
Abb. 5: Kreisel Gyrometer 2000.

hochauflösen gescannt (vertikale Auflösung < 1 cm). Daraus generierte man später ebenfalls Profile. Für die genaue Übertragung der Orientierung vom oberirdischen Netz in den Stollen verwendete man einen Kreisel Gyrometer 2000 der ETH (siehe Abb. 5). Die Kreiselmessungen führte die Subunternehmung bsf swissphoto aus. Die Messdauer auf der oberirdischen 130 m langen Referenzstrecke auf den beiden Stativen betrug jeweils eine Stunde. Anschliessend beförderte man das gesamte Material in den Stollen und es wurde eine Hin- und Rückmessung ausgeführt. Aufgrund der Stollengeometrie und von stehendem Wasser am Schachtfuss erfolgte die Orientierungsübertragung im Stollen rund 300 m vom Vertikalschacht entfernt. Eine Herausforderung war, dass der Tachymeter des Kreisels über keine automatische Anzielung von Reflektoren verfügt. Somit mussten die Zielpunkte manuell angezielt werden. Aus diesem Grund musste auf eine spezielle Atemschutzmaske zurückgegriffen werden, welche ein manuelles Anzielen zulies. Am Schluss wurde zur Kontrolle die oberirdische Basis nochmals gemessen.

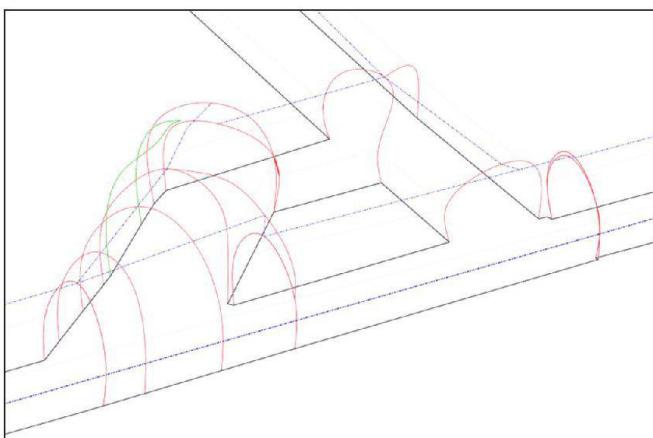
Abb. 6: Isometrische Ansicht der Profile.

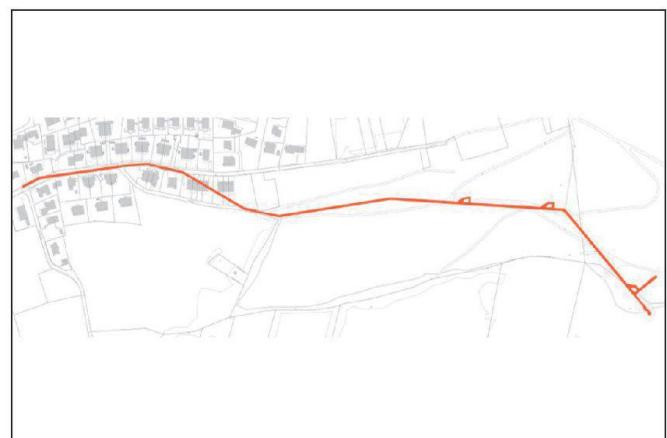
Abb. 7: Lage des Stollens.

Polygonzug im Stollen und den Kreiselmessungen in der Ausgleichssoftware LTOP. Gelagert wurde das Netz auf den Fixpunkten der amtlichen Vermessung. Am Stollenende konnte eine Messgenauigkeit (1 Sigma) von 4 cm in der Lage und eine Höhengenauigkeit von 2 cm erreicht werden, womit die Anforderungen des Auftraggebers erreicht wurden. Die Weiterverarbeitung der Messungen zu Quer- und Längsprofilen erfolgte im CAD (siehe Abb. 6). Einige Profilpunkte mussten noch konstruiert werden. Insbesondere in den drei kavernenartigen Ausbrüchen waren nicht alle benötigten Punkte wegen Verschüttungen sichtbar. Aufgrund des erwähnten Zeitdrucks konnten auch nicht beliebig viele Stationierungen durchgeführt werden. Als weiteres Produkt wurde die Überdeckung berechnet. Für das oberirdische Geländemodell wurde das DTM-AV der swisstopo verwendet, wobei künstliche Objekte nicht ins Geländemodell integriert wurden. Die Überdeckung ist im Be-

reich des Vertikalschachts mit rund 12 m am geringsten und nimmt mit zunehmender Länge bis auf gewaltige 100 m zu.

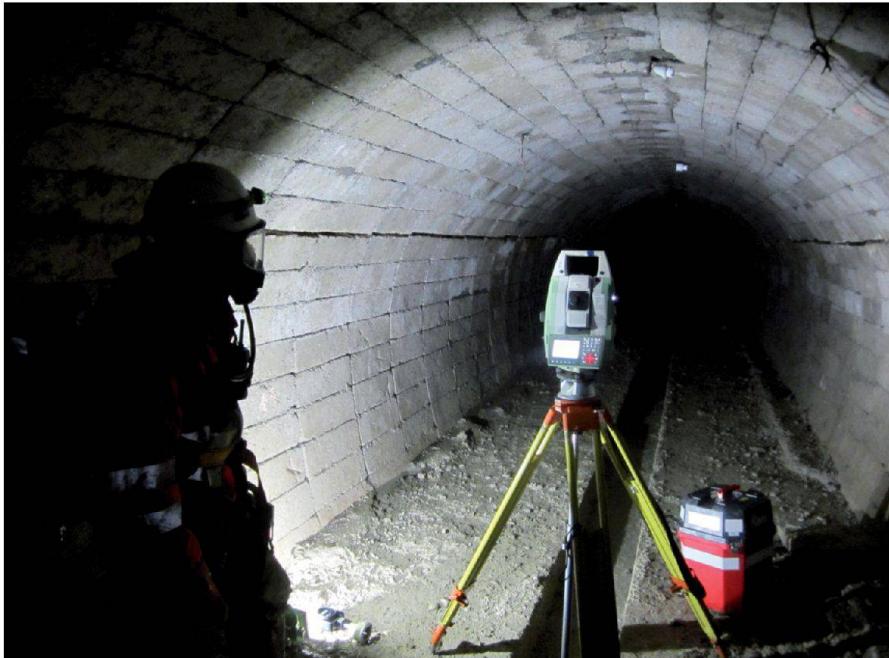
Abb. 8: Leica Multistation MS50.

Der Einsatz der Leica Multistation MS50 hat sich bewährt (siehe Abb. 8). Das Vermessungsinstrument besitzt eine hohe Fernrohrdrehgeschwindigkeit, eine hilfreiche Scanfunktion, ein beleuchtetes Userinterface sowie eine Kamerafunktion. Letzteres war insbesondere hilfreich, da mit der Atemschutzmaske das Fern-

rohr nicht verwendet werden konnte. Einschränkungen gab es bei den Detailaufnahmen und bei der Messung auf die nahen Rückversicherungen, da keine Distanzmessungen unter 1.5 m möglich sind. Körperlich war der Messeinsatz für alle Beteiligten sehr anstrengend. Nebst dem Gewicht der Atemschutzgeräte (bis 16 kg) mussten mehrere Stativen, Bohrmaschinen, Bolzen etc. durch den Stollen und über lehmigen Untergrund getragen werden. Das Zuführen von Flüssigkeit war nur bedingt möglich und die Sicht eingeschränkt, da insbesondere bei Kreislaufgeräten die Atemschutzmaske beschlägt. Der Kostenanteil für die Gewährleistung der Sicherheit betrug über die Hälfte des gesamten Auftragsvolumens und war damit relativ hoch, aber absolut gerechtfertigt. Zugute kam die Erfahrung im Umgang mit Atemschutz einzelner Mitarbeiter aus der Tätigkeit bei der Feuerwehr. Schlussendlich konnte die Vermessung des Stollens aber nur dank der reibungslosen Zusammenarbeit aller Beteiligten und einer hervorragend eingespielten Messequipe erfolgreich durchgeführt werden.
