Artikel: Dokumentation und Überwachung einer Rutschung mittels UAV
(Unmanned Aerial Vehicle)

Autor: Meier, G. / Frank, S.

Dokumentation und Überwachung einer Rutschung mittels UAV (Unmanned Aerial Vehicle)

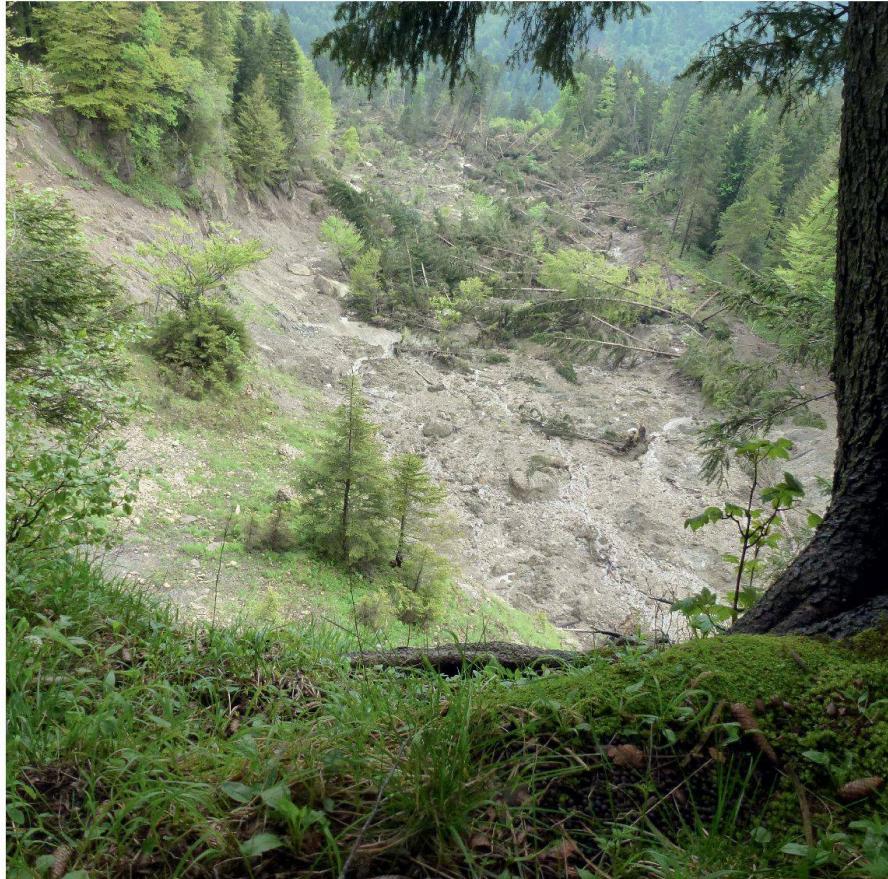
Abb. 1: Rutschung in der ersten Juniwoche 2013 (Bild: Ingenieure Bart AG).

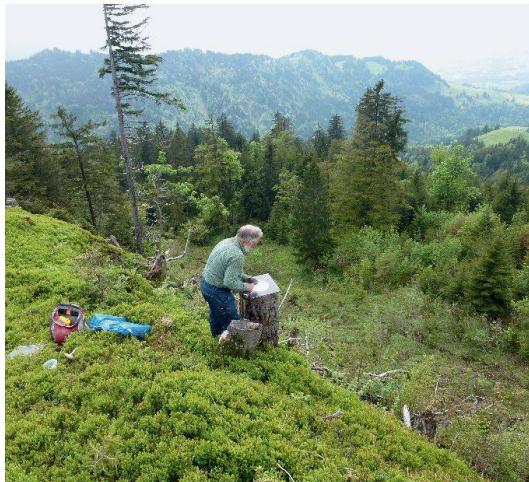
Abb. 2: Setzen der Passpunktssignale (Bild: Ingenieure Bart AG).

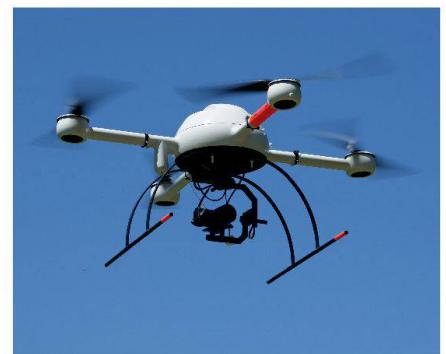
Für die Befliegung wird ein Quadrocopter der Firma Microdrones verwendet. Mit einer Nutzlast von über einem Kilo und Flugzeiten bis 45 Minuten können auch grössere Gebiete je nach Bedarf mit unterschiedlichen Sensoren (z.B. Foto-, Video-, Multispektral-, Wärmebildkamera, Laserscanner) beflogen werden. Im Fall der Rutschung Howald wurde eine Sony NEX-5N Systemkamera mit einem 24 mm Zeiss-Objektiv gewählt. Aus den drei Flügen resultieren je 300 Bilder, welche als Grundlage für die Erstellung diverser Produkte benötigt werden. Die Flüge wurden im Jahr 2013 dreimal durchgeführt. Für 2014 sind weitere Flüge geplant.

Abb. 4: MD4-1000 im Einsatz (Bild: Rolf Ehrbar).

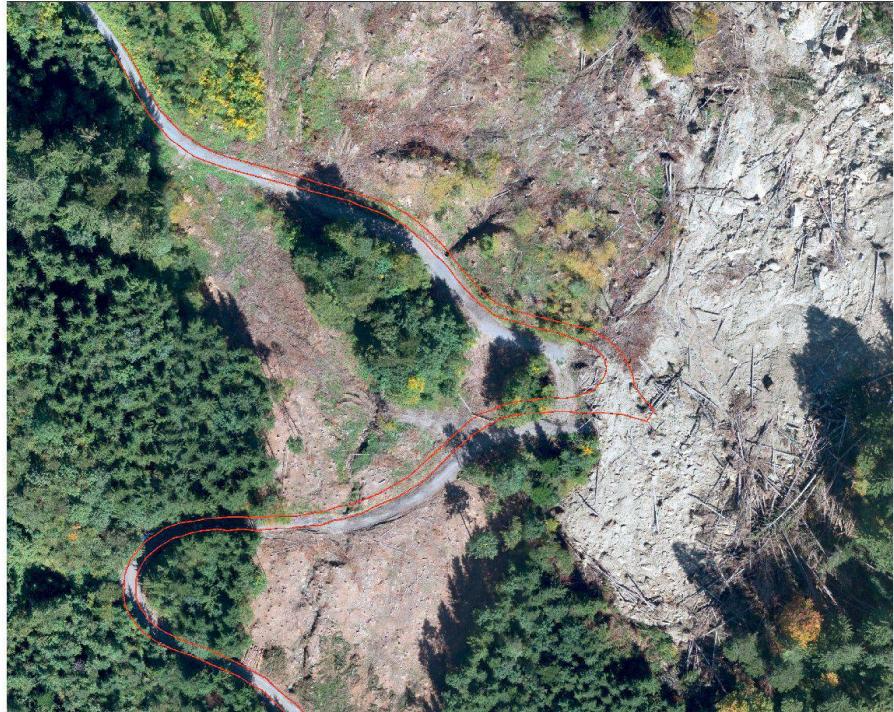
Abb. 7: Veränderung an der Howaldstrasse: Die Strasse wurde im Einflussbereich der Rutschung seit Rutschungsabgang bis maximal 6m talwärts verschoben; ein Grossteil dieser Bewegungen geschah im Laufe der Folgerutschung (Bild: Ingenieure Bart AG).
