Artikel: Dokumentation und Überwachung einer Rutschung mittels UAV

(Unmanned Aerial Vehicle)

Autor: Meier, G. / Frank, S.

Dokumentation und Überwachung einer Rutschung mittels UAV (Unmanned Aerial Vehicle)

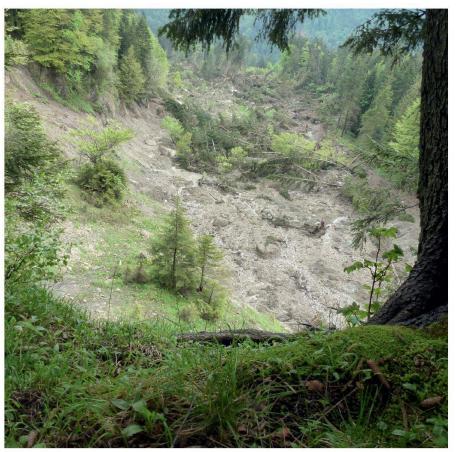
Abb. 1: Rutschung in der ersten Juniwoche 2013 (Bild: Ingenieure Bart AG).

Nach den intensiven Regenfällen vom 31. Mai bis am Morgen des 2. Juni 2013 (>200 mm) ist im Gebiet Howald östlich von Kaltbrunn (SG) eine grosse Waldfläche in Bewegung geraten. Die Ausdehnung der Hauptrutschfläche beträgt rund 700 m und die mittlere Breite etwa 100 m, was bei einer geschätzten mittleren Mächtigkeit von 3 bis 4 m eine Kubatur von ca. 200 000 bis 250 000 m³ ergibt. Das Holzvolumen des komplett abgeräumten Waldbestandes wird auf etwa 1000 m³ geschätzt. Die Howaldstrasse wurde bei Kote 1135 meterhoch überführt. Zirka zehn Tage später hat sich westlich der Hauptrutschung eine zweite Rutschung in Bewegung gesetzt. Diese ist ca. 350 m lang und 75 m breit.

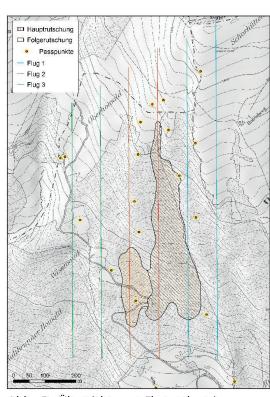
Abb. 3: Übersicht zur Flugvorbereitung. © Benützung der Daten der amtlichen Vermessung durch die kantonale Vermessungsaufsicht bewilligt, 10. Juni 2014.

Am 11. Juni 2013 wurden die Signale (Passpunkte) gemäss Abbildung 3 gesetzt und mittels DGNSS (Differential Global Navigation Satellite System) eingemessen. Die Genauigkeit der Messungen liegt im Zentimeterbereich. Die Passpunkte wurden so gewählt, dass sie einerseits auf den Drohnenbildern gut sichtbar sind, und andererseits möglichst auf stabilem Gelände ausserhalb der Rutschungsfläche zu liegen kommen. Messungen in der Rutschfläche sind somit im Interpolationsbereich möglich.

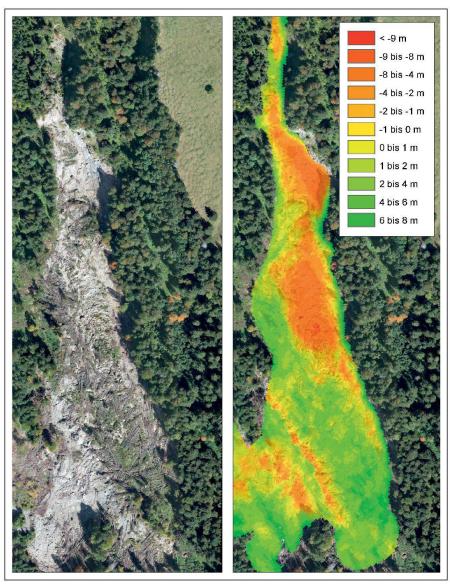
Abb. 5: Orthofoto und Differenzmodell DSM-UAV – DTM-AV.

Das DTM kann z.B. zu Vergleichszwecken verwendet werden. In Abbildung 5 wird das DTM vom letzten Flug (Ende September 2013) mit dem DTM AV (Geländemodell der Amtlichen Vermessung; Laserscan vor Rutschungsabgang) verglichen.

Aus dem Differenzmodell sind die vertikalen Veränderungen im Gelände ersichtlich. Vor allem in der oberen Hälfte der Rutschung sind diese mit bis zu 10 m imposant. Das Beispiel des Wanderweges, bei welchem zur Überwindung einer kleinen Felsstufe eine Leiter montiert

war, zeigt diesen Versatz eindrücklich (Abb. 6). Im unteren Teil der Rutschung sind die steileren Passagen gut erkennbar (Nordwest bis Südost verlaufende orange Streifen in Abb. 5) wo viel Erdmaterial abgerutscht ist. Dort ist der anstehende Fels nun freigelegt.

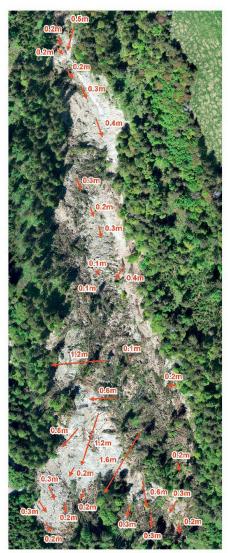
Über die ganze Rutschmasse hinweg sind innert drei Monaten (nach dem Ausbruch) Bewegungen von wenigen bis mehreren Dezimetern festzustellen. In steilen Passagen können bei einzelnen Komponenten Verschiebungen von wenigen Metern gemessen werden. Dabei handelt es sich aber um kleinflächige oberflächliche Rutschungen innerhalb der Rutschfläche. Insbesondere in der Front der Rutschung sind die Bewegungen ohne grössere Streuung durchwegs im Bereich von 30 cm (Abb. 8).

Abb. 8: Verschiebungsvektoren in der Hauptrutschmasse zwischen dem 11. Juni und 18. Oktober 2013; die initialen, deutlich grösseren Anfangsbewegungen sind hier nicht erfasst.

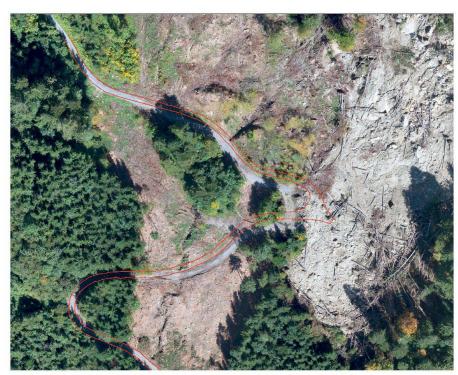
Abb. 7: Veränderung an der Howaldstrasse: Die Strasse wurde im Einflussbereich der Rutschung seit Rutschungsabgang bis maximal 6m talwärts verschoben; ein Grossteil dieser Bewegungen geschah im Laufe der Folgerutschung (Bild: Ingenieure Bart AG).
