**Artikel:** Dokumentation und Überwachung einer Rutschung mittels UAV  
(Unmanned Aerial Vehicle)

# Dokumentation und Überwachung einer Rutschung mittels UAV (Unmanned Aerial Vehicle)

G. Meier, St. Frank

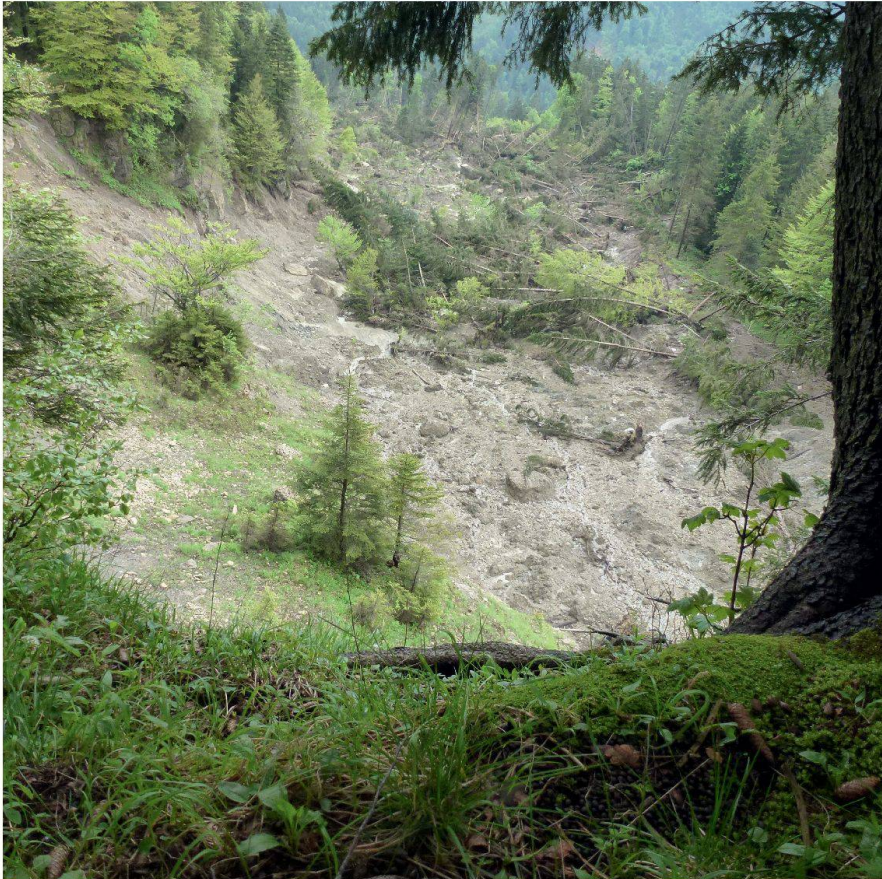
Abb. 1: Rutschung in der ersten Juniwoche 2013 (Bild: Ingenieure Bart AG).

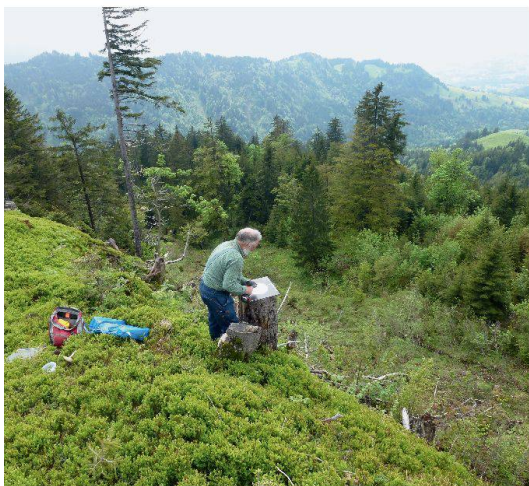
Abb. 2: Setzen der Passpunktsignale (Bild: Ingenieure Bart AG).

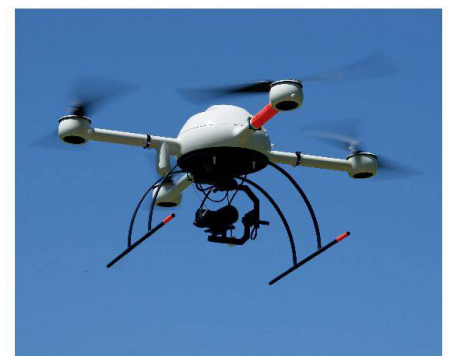
Für die Befliegung wird ein Quadrocopter der Firma Microdrones verwendet. Mit einer Nutzlast von über einem Kilo und Flugzeiten bis 45 Minuten können auch grössere Gebiete je nach Bedarf mit unterschiedlichen Sensoren (z.B. Foto-, Video-, Multispektral-, Wärmebildkamera, Laserscanner) befliegen werden. Im Fall der Rutschung Howald wurde eine Sony NEX-5N Systemkamera mit einem 24mm Zeiss-Objektiv gewählt. Aus den drei Flügen resultieren je 300 Bilder, welche als Grundlage für die Erstellung diverser Produkte benötigt werden. Die Flüge wurden im Jahr 2013 dreimal durchgeführt. Für 2014 sind weitere Flüge geplant.

Abb. 4: MD4-1000 im Einsatz (Bild: Rolf Ehrbar).

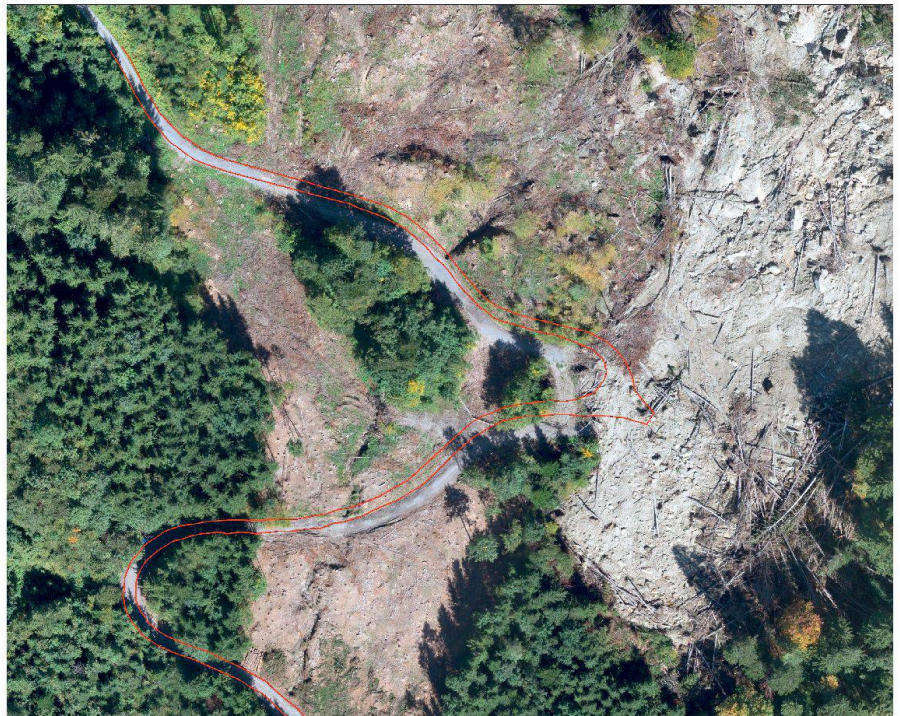
Abb. 7: Veränderung an der Howaldstrasse: Die Strasse wurde im Einflussbereich der Rutschung seit Rutschungsabgang bis maximal 6m talwärts verschoben; ein Grossteil dieser Bewegungen geschah im Laufe der Folgerutschung (Bild: Ingenieure Bart AG).
