Artikel: Ennetbürgen : umfassende Sanierung der Trockenmauern

Autor: Dober, Silvana

Ennetbürgen: Umfassende Sanierung der Trockenmauern

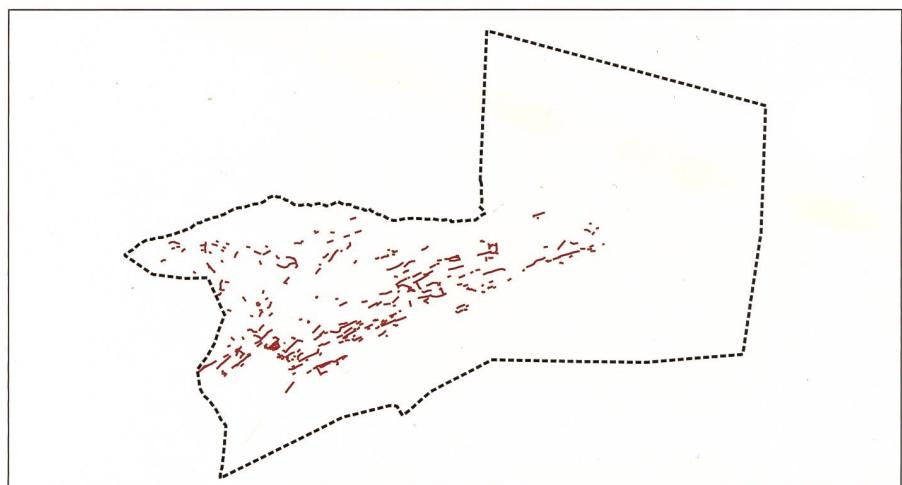
Abb. 1: Die Karte zeigt die im Konzept von 2013 inventarisierten Trockenmauern in der Gemeinde Ennetbürgen.

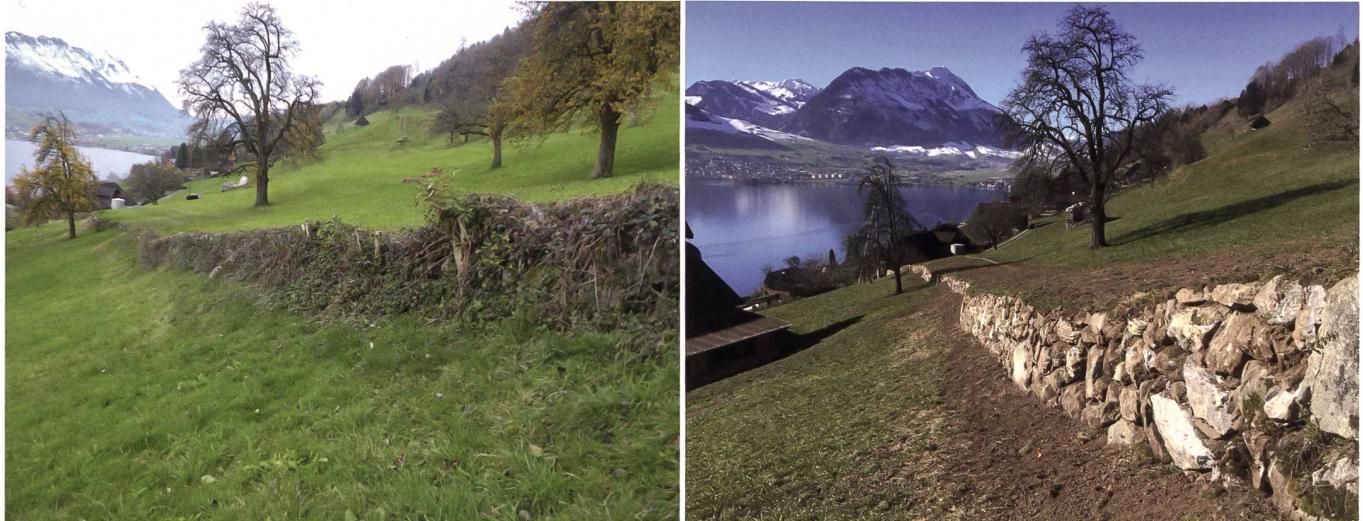
Abb. 2 und 3: Vor der Sanierung war die Mauer Geissmattli (Südhang) kaum noch zu erkennen. Humusablagerungen am Mauerfuss, Efeu und Brombeeren verdeckten die Trockenmauer. Das Mauergefüge war bis auf wenige Abschnitte instabil. Nach der Sanierung: Mit den vorhandenen Steinen konnte die Mauer auf ihrer ganzen Länge saniert werden. Die Humusablagerungen unterhalb der Mauer konnten in die Mulden, die durch das Auswaschen hinter der Mauer entstanden, eingebaut werden. Dies erleichtert die Bewirtschaftung der Wiesen sowohl ober- als auch unterhalb der Mauer.

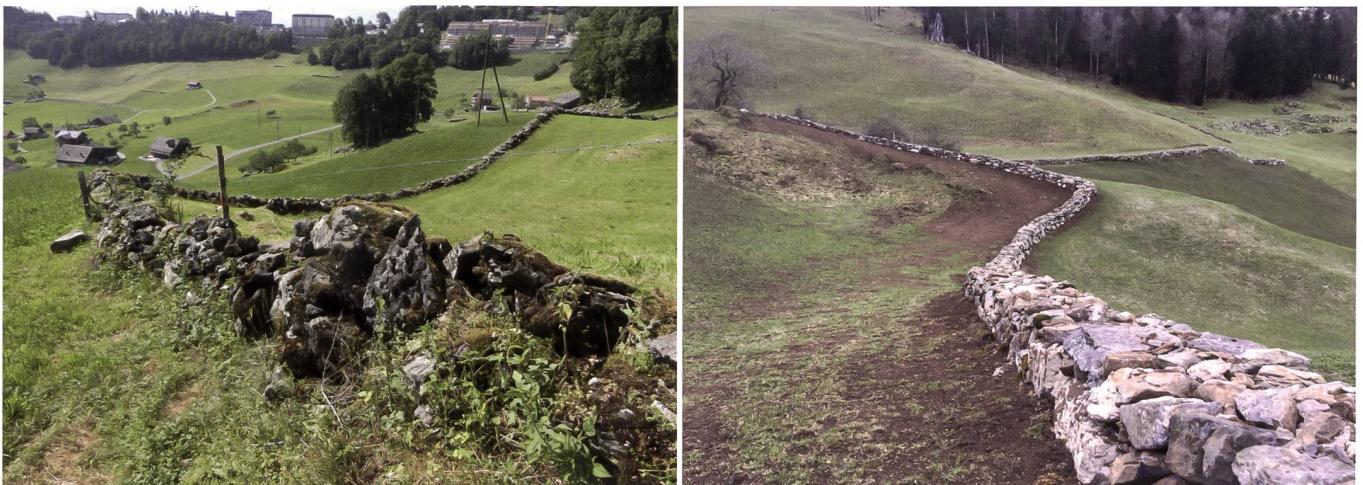
Abb. 4 und 5: Die zweihäuptige Mauer Geissmattli (Seite Obbürigen), welche teilweise nur aus einer Steinbreite bestand, war auf ihrer ganzen Länge instabil. Stellenweise konnte durch die Mauer geblickt werden. Nach der Sanierung: Mit den zahlreichen umliegenden Steinen wurde die Mauer mit einer Breite von ca. 0.8 m neu aufgebaut. Sie stellt ein sehr markantes Element in der Landschaft dar. Zweihäuptige Trockenmauern sind auf dem Gemeindegebiet von Ennetbürgen nicht häufig anzutreffen.

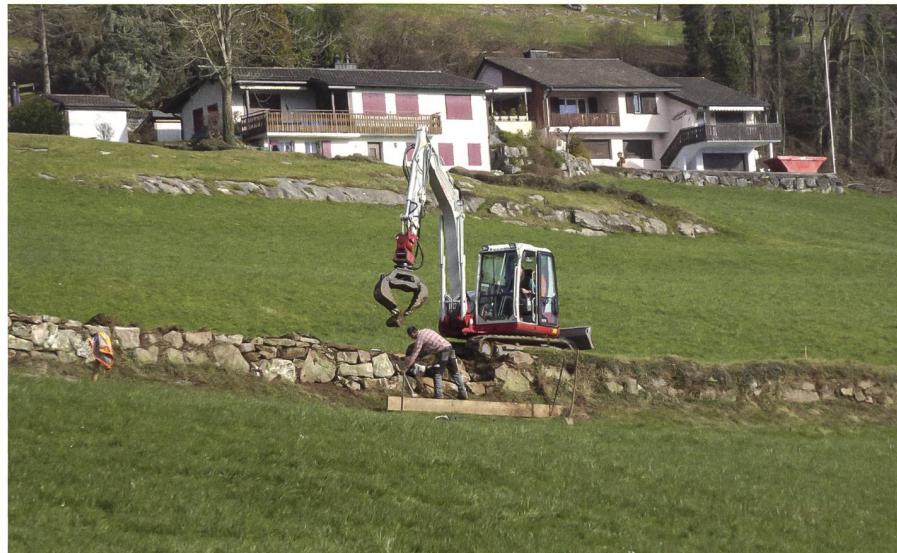
Abb. 6: Sanierung der oberen Grenzmauer im Gebiet Tuschmatt. Hier arbeitet der Grundeigentümer mit. Holztafeln schützen das unterliegende Gelände von wegrollenden Steinen.

Die Sanierungsarbeiten in den meist sehr steilen Hängen sind anspruchsvoll. Der Einsatz eines Kleinbaggers ist wegen der teilweise schweren Steine notwendig. Gute Fahrkünste und ein schonender Umgang mit dem Wiesland sind gefragt. Auf die Sicherheit wird sehr grossen Wert gelegt. Damit keine Steine zu Tal rollen, wird mittels Holztafeln das unterliegende

Gelände geschützt. Oft finden die Bauarbeiter Tiere wie beispielsweise Blindschleichen, welche sich in der Winterstarre befinden. Sie liegen im Mauergefüge und kommen beim Abbruch zum Vorschein. Sorgfältig werden die Tiere nach abgeschlossener Sanierung wiederum in die Mauer gelegt, damit sie sicher vor Frost den Rest des Winters dort verbringen können.
