Band: 120 (2022)

Artikel: Ennetbürgen : umfassende Sanierung der Trockenmauern

Autor: Dober, Silvana

Ennetbürgen: Umfassende Sanierung der Trockenmauern

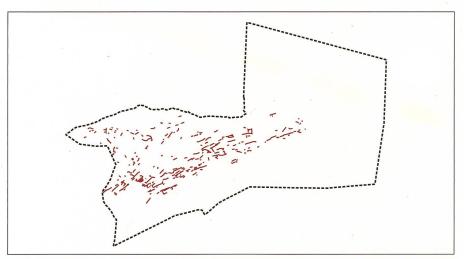
Abb. 1: Die Karte zeigt die im Konzept von 2013 inventarisierten Trockenmauern in der Gemeinde Ennetbürgen.

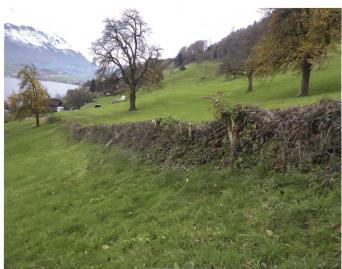
Abb. 2 und 3: Vor der Sanierung war die Mauer Geissmattli (Südhang) kaum noch zu erkennen. Humusablagerungen am Mauerfuss, Efeu und Brombeeren verdeckten die Trockenmauer. Das Mauergefüge war bis auf wenige Abschnitte instabil. Nach der Sanierung: Mit den vorhandenen Steinen konnte die Mauer auf ihrer ganzen Länge saniert werden. Die Humusablagerungen unterhalb der Mauer konnten in die Mulden, die durch das Auswaschen hinter der Mauer entstanden, eingebaut werden. Dies erleichtert die Bewirtschaftung der Wiesen sowohl ober- als auch unterhalb der Mauer.

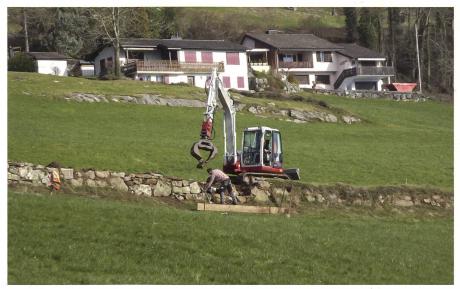
Abb. 6: Sanierung der oberen Grenzmauer im Gebiet Tuschmatt. Hier arbeitet der Grundeigentümer mit. Holztafeln schützen das unterliegende Gelände von wegrollenden Steinen.

Die Sanierungsarbeiten in den meist sehr steilen Hängen sind anspruchsvoll. Der Einsatz eines Kleinbaggers ist wegen der teilweise schweren Steine notwendig. Gute Fahrkünste und ein schonender Umgang mit dem Wiesland sind gefragt. Auf die Sicherheit wird sehr grossen Wert gelegt. Damit keine Steine zu Tal rollen, wird mittels Holztafeln das unterliegende

Gelände geschützt. Oft finden die Bauarbeiter Tiere wie beispielsweise Blindschleichen, welche sich in der Winterstarre befinden. Sie liegen im Mauergefüge und kommen beim Abbruch zum Vorschein. Sorgfältig werden die Tiere nach abgeschlossener Sanierung wiederum in die Mauer gelegt, damit sie sicher vor Frost den Rest des Winters dort verbringen können.
