Notfallkartierung für die Dokumentation und Bewältigung von Naturereignissen

Sturm vom 24. Juli 2023 in La Chaux-de-Fonds

J. Vallet, H. Fournier, D. Ulrich, M. Riedo

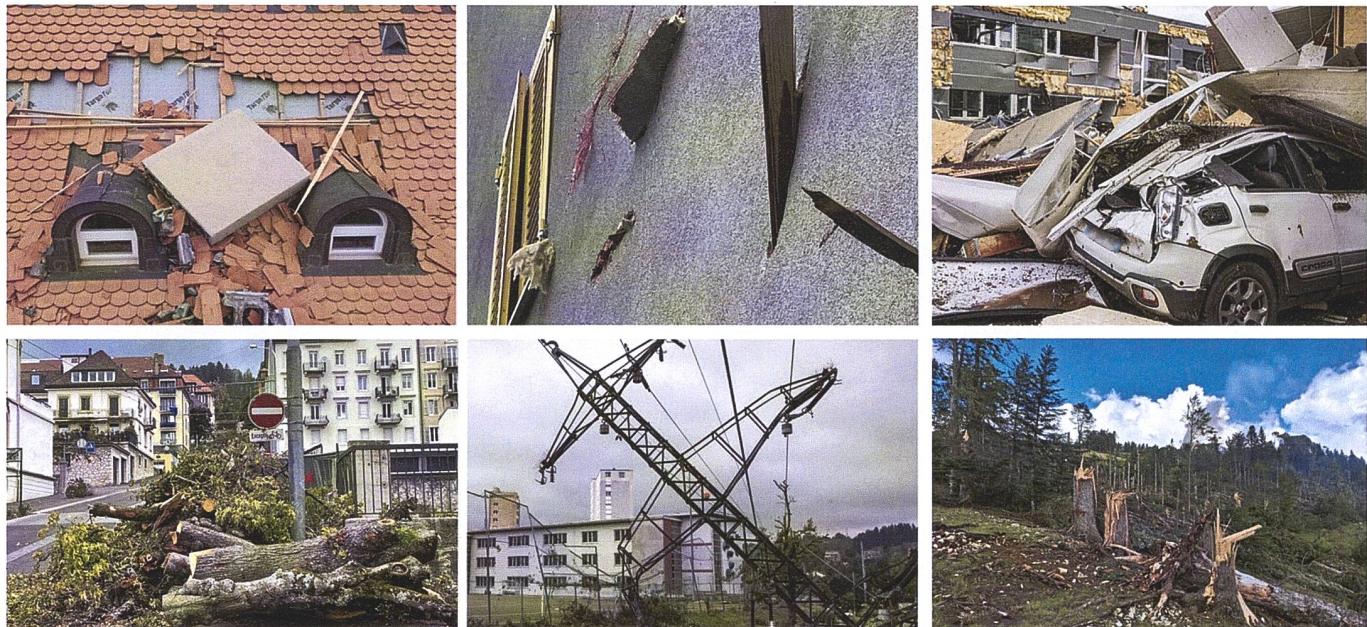
Abb. 1: Einige Bilder der Schäden (Quelle: Pierre Schneider, Gemeindeingenieur).

Mit einem Todesopfer, 45 Verletzten, 3000 beschädigten Gebäuden, 25 000 betroffenen Bäumen und über 120 Millionen CHF Schaden allein an Gebäuden ist die Bilanz schwerwiegend. Einige Bilder in Abbildung 1 zeigen die Intensität der Schäden.

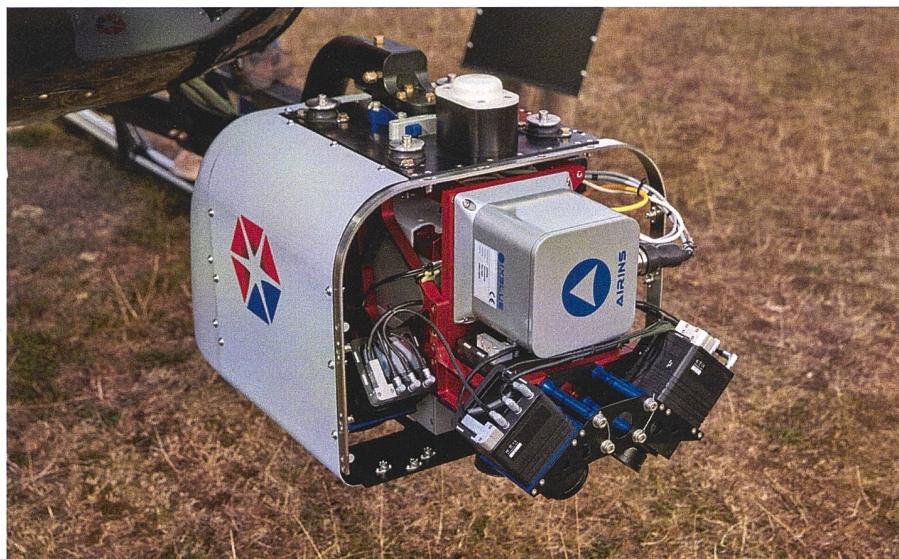
Abb. 2: Hexacam-Sensor zur Erfassung von LiDAR-Daten und Bildern in Nadir (RGB-NIR) und Schräglage mit sehr hoher Auflösung.

Fläche mehr als 30 km² umfasst. Die helikoptergestützte Erfassung erschien effizienter, um in sehr kurzer Zeit eine grosse Fläche abzudecken und das Untersuchungsgebiet nicht einschränken zu müssen. Das eingesetzte Multisensor-Kartierungssystem (Abb. 2) ermöglicht eine gleichzeitige Erfassung von HD-LiDAR, RGB-NIR-Nadir-Bildern sowie Schrägbildern in allen Richtungen. Diese Konfiguration erlaubte es, in kürzester Zeit ein lückenloses Orthofoto der betroffenen

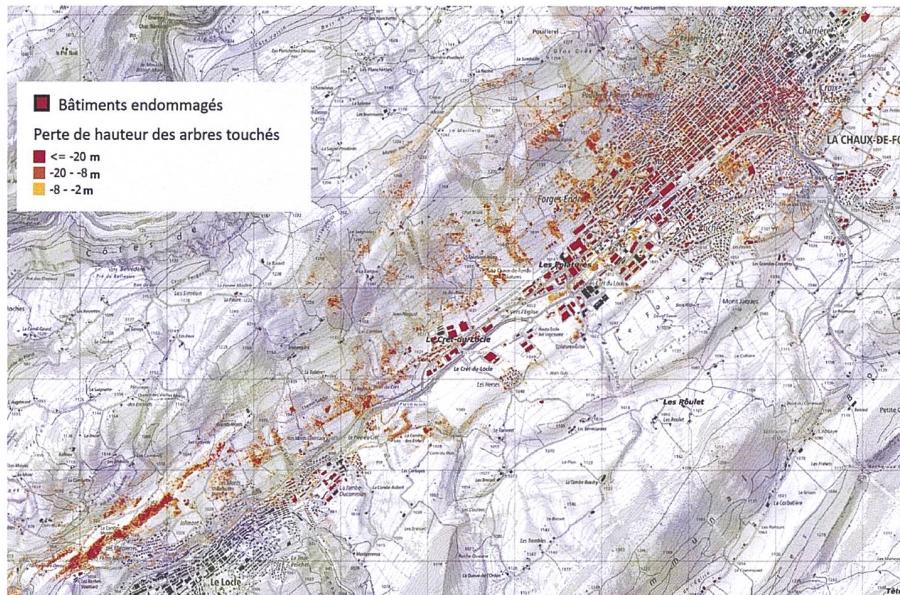
Abb. 3: Synthetische Kartierung der Schäden mit der Differenz der Baumkronen-Modelle vor und nach dem Sturm.

- Digitale Modelle des Kronendachs vor und nach dem Sturm und die Berechnung ihrer Differenz.
- Eine Zusammenführung der Punktwolken vor und nach dem Sturm, die eine 3D-Visualisierung und Querschnittsansichten der Schäden auf Ebene der einzelnen Bäume ermöglicht.
- Außerdem konnten die KI-Klassifikationsalgorithmen weiterentwickelt werden, sodass Baumstämme und liegende Stämme erkannt werden.

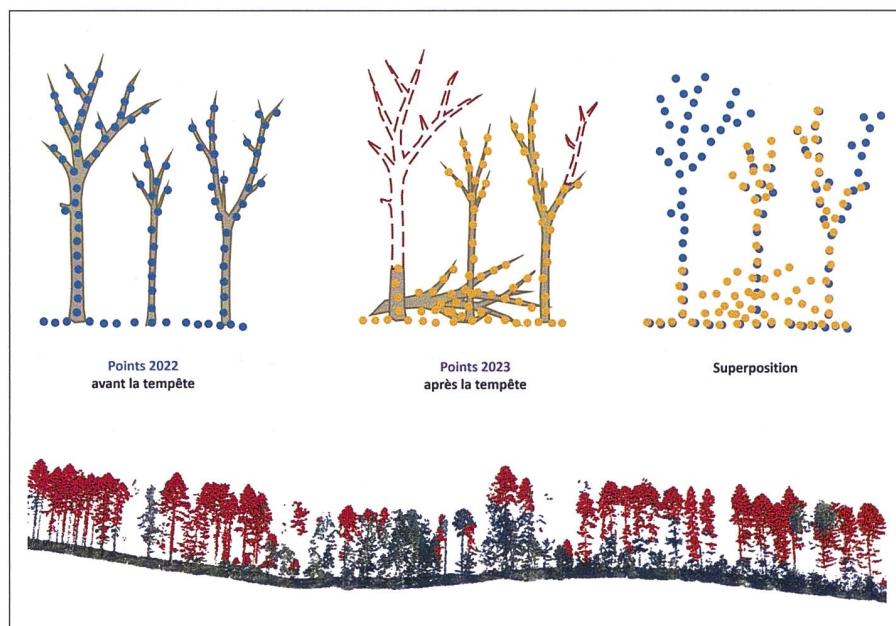
Abb. 4: Kombination der beiden Punktwolken vor und nach dem Sturm, um die Schäden an den Bäumen im Detail zu analysieren. Rot: Bäume oder Teile von Bäumen, die durch den Sturm zerstört wurden.

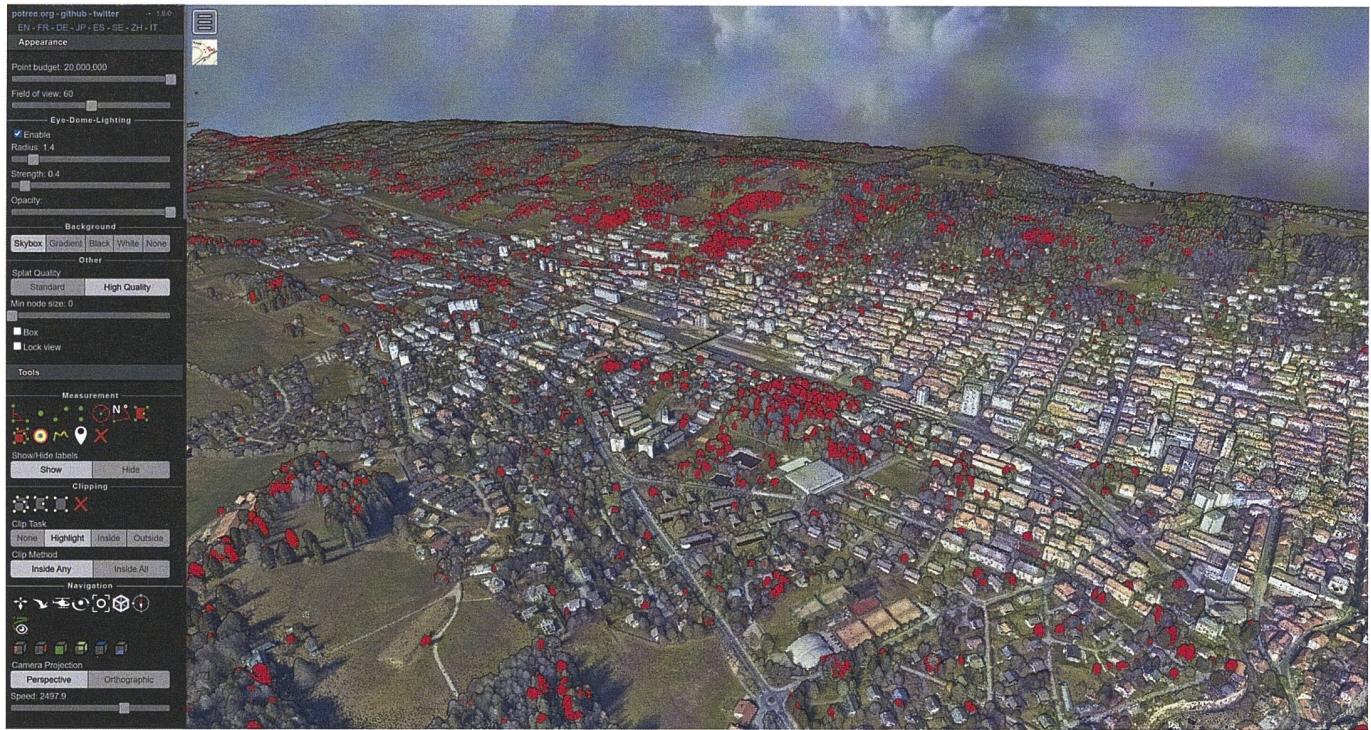
Abb. 5: 3D-LiDAR-Geoportal, das Baumschäden für das gesamte betroffene Gebiet ausweist.

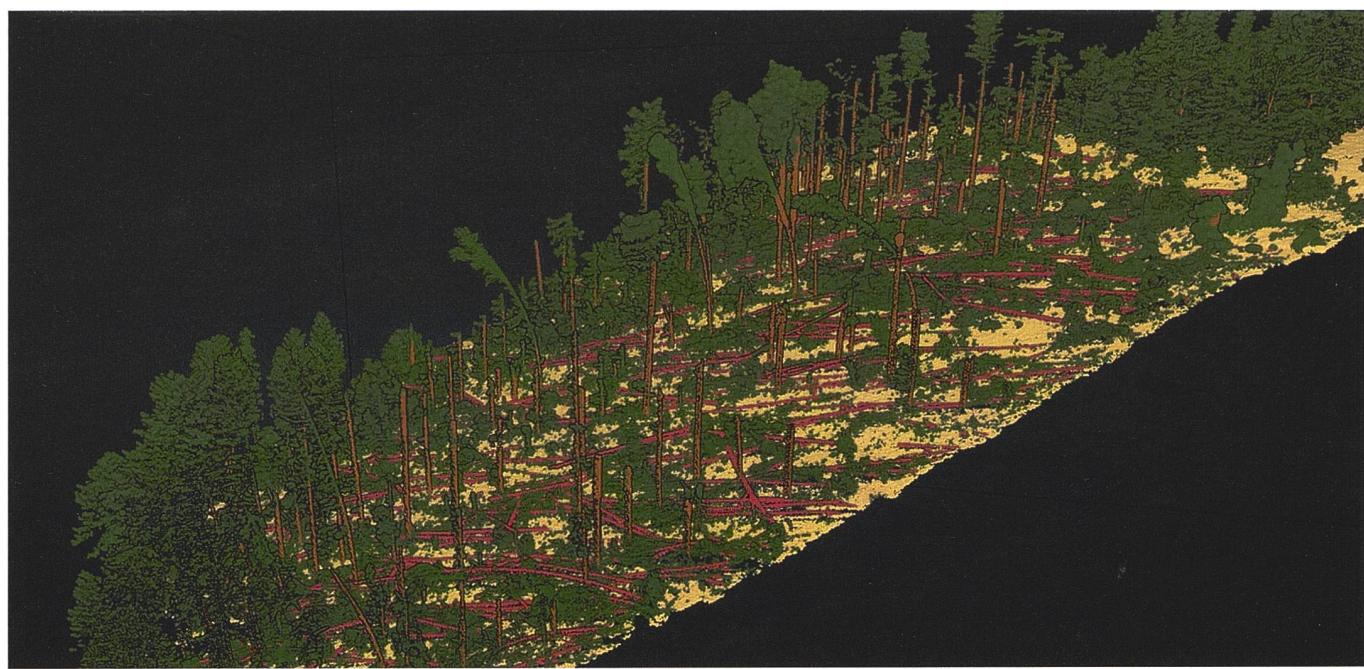
Abb. 6: Kartierung von Waldschäden, KI-Klassifizierung von Baumstämmen und liegenden Stämmen (Zusammenarbeit SITN-Flai).
