Dokumentation und Überwachung einer Rutschung mittels UAV (Unmanned Aerial Vehicle)

Autor(en): **Meier, G. / Frank, S.**

Zeitschrift: **Geomatik Schweiz : Geoinformation und Landmanagement = Géomatique Suisse : géoinformation et gestion du territoire = Geomatica Svizzera : geoinformazione e gestione del territorio**

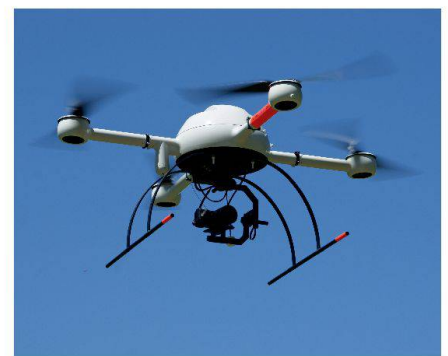
Abb. 4: MD4-1000 im Einsatz (Bild: Rolf Ehrbar).

Für die Befliegung wird ein Quadrocopter der Firma Microdrones verwendet. Mit einer Nutzlast von über einem Kilo und Flugzeiten bis 45 Minuten können auch grössere Gebiete je nach Bedarf mit unterschiedlichen Sensoren (z.B. Foto-, Video-, Multispektral-, Wärmebildkamera, Laserscanner) befliegen werden. Im Fall der Rutschung Howald wurde eine Sony NEX-5N Systemkamera mit einem 24mm Zeiss-Objektiv gewählt. Aus den drei Flügen resultieren je 300 Bilder, welche als Grundlage für die Erstellung diverser Produkte benötigt werden. Die Flüge wurden im Jahr 2013 dreimal durchgeführt. Für 2014 sind weitere Flüge geplant.
