Alte Kirche Göschenen

Bericht über die archäologischen Bau- und Bodenuntersuchungen
im Jahre 1987/88

Hans-Jörg Lehner, Erde

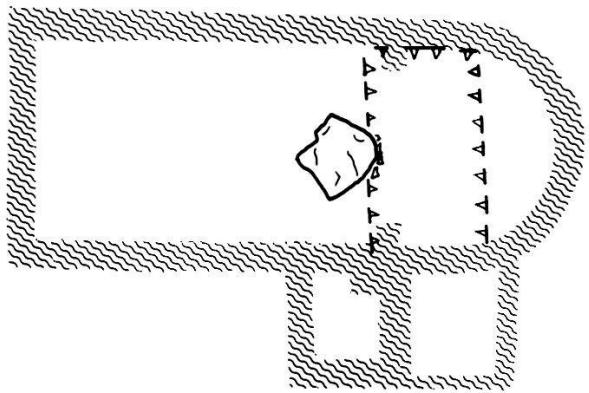
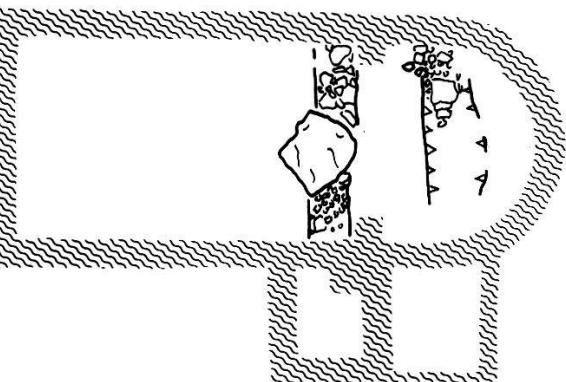
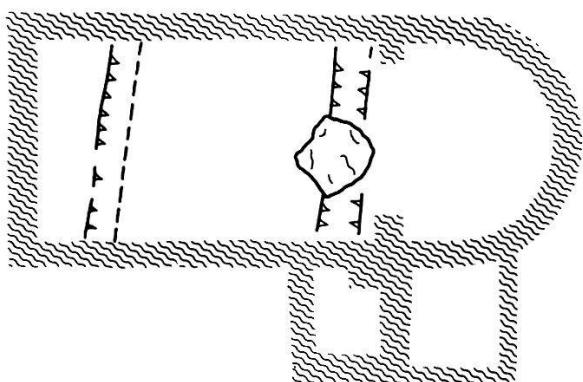
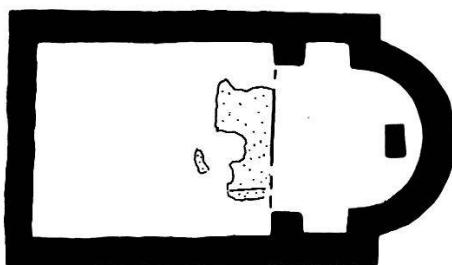
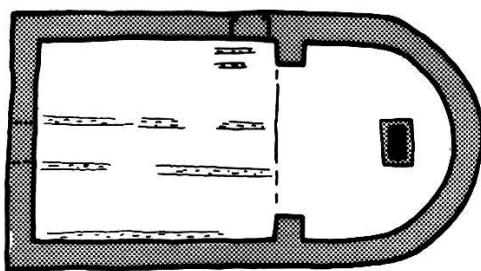
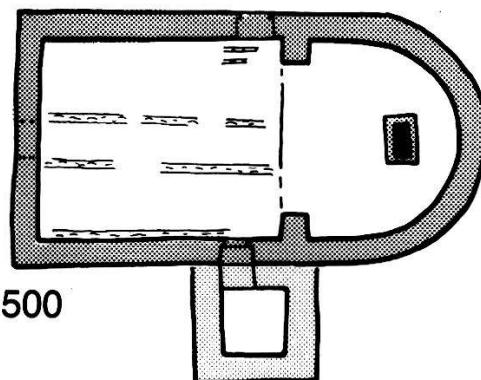
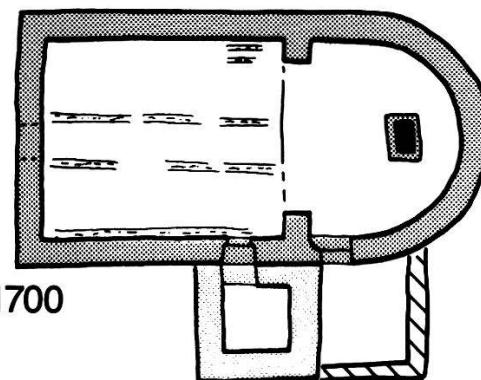
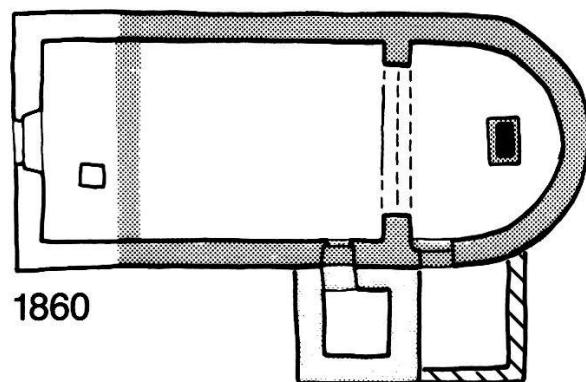
Abb. 3:
Alte Kirche Göschenen: Bau-Entwicklung.

DIE GRABUNGSERGEBNISSE IM ÜBERBLICK (Abb. 3 und 4)

Die heutige Kirche entstand wohl im 14. Jahrhundert (um 1341?), steht aber zum Teil auf älteren Fundamenten. Um 1500 wurde der Glockenturm, vor 1690 die Sakristei angefügt. 1860 erforderten gestiegene Platzbedürfnisse eine Verlängerung des Schiffes nach Westen. Die älteren Fundamente gehören zu einer Kapelle, deren Schiffsgrundriss identisch ist mit dem der heutigen Kirche, deren Chorapsis aber um Mauerstärke eingezogen ist. Sie dürfte im 11./12. Jahrhundert entstanden sein.

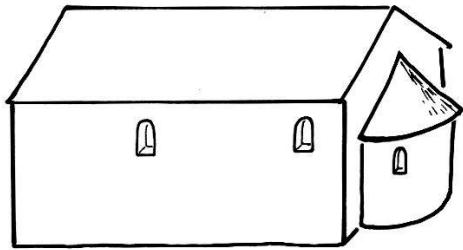
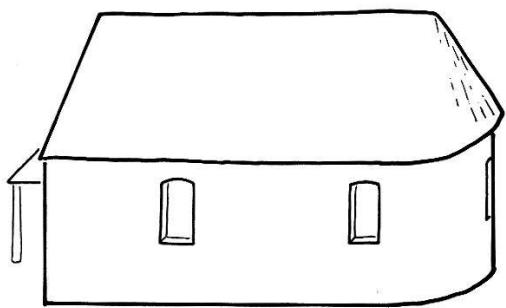
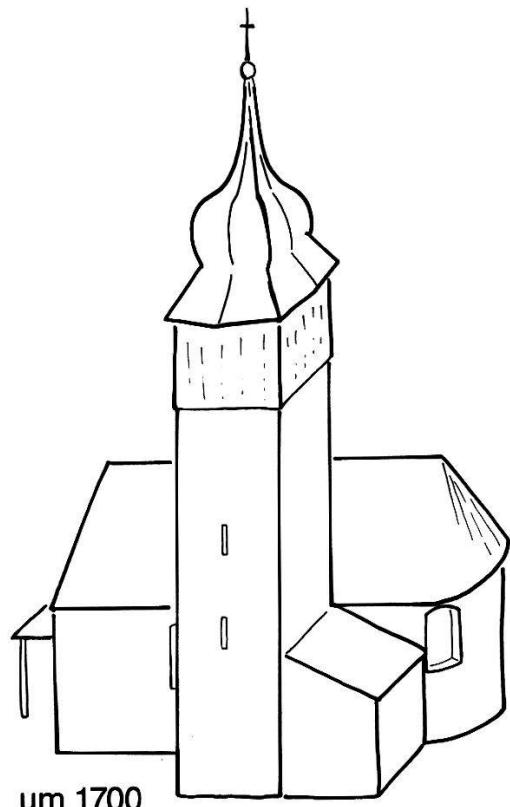
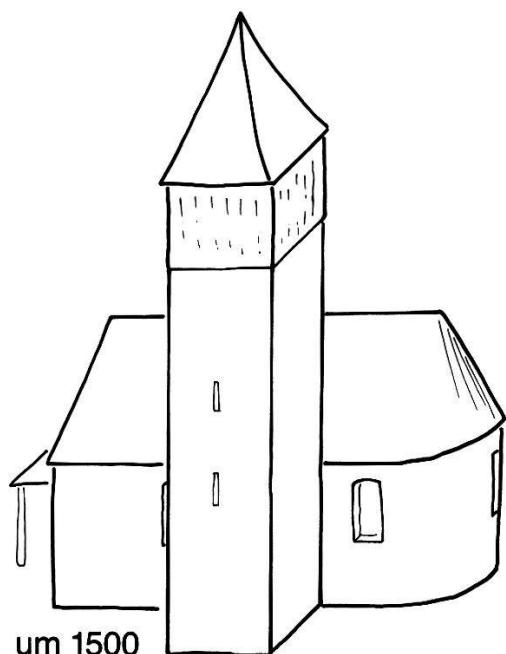
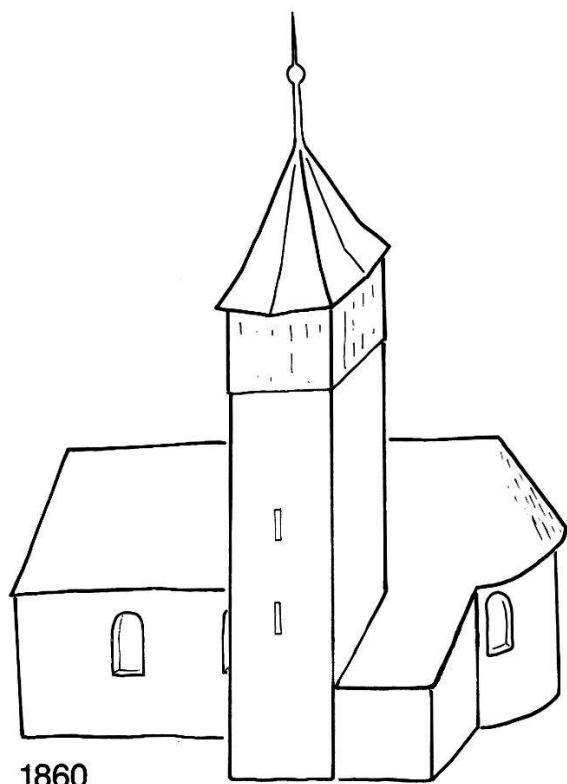
Abb. 4:
Alte Kirche Göschenen: Rekonstruktionen.

Noch älter sind zwei mit Abbruchmörtel gefüllte Mauergruben. Es sind dies wohl die spärlichen Überreste einer ersten christlichen Kultstätte. Ihr Westabschluss lag an derselben Stelle wie beim jüngeren Bau.

Zwei trocken verlegte, von Norden nach Süden verlaufende Mauerfundamente sind mit grosser Wahrscheinlichkeit noch älteren Datums; ihre Funktion bleibt offen. Denkbar wäre eine Wegkapelle oder ein gemaueter Profanbau.

Ältestes nachweisbares Kulturzeugnis bildet eine ins natürliche Erdreich künstlich abgetiefe Grube, die sich auf einer Seite gegen einen grossen Felsen lehnte. Etliche in der Auffüllung gefundene Fragmente von Hüttenlehm weisen auf eine Grubenhütte hin; andere Hinweise, wie etwa Pfostenlöcher, fehlen aber.

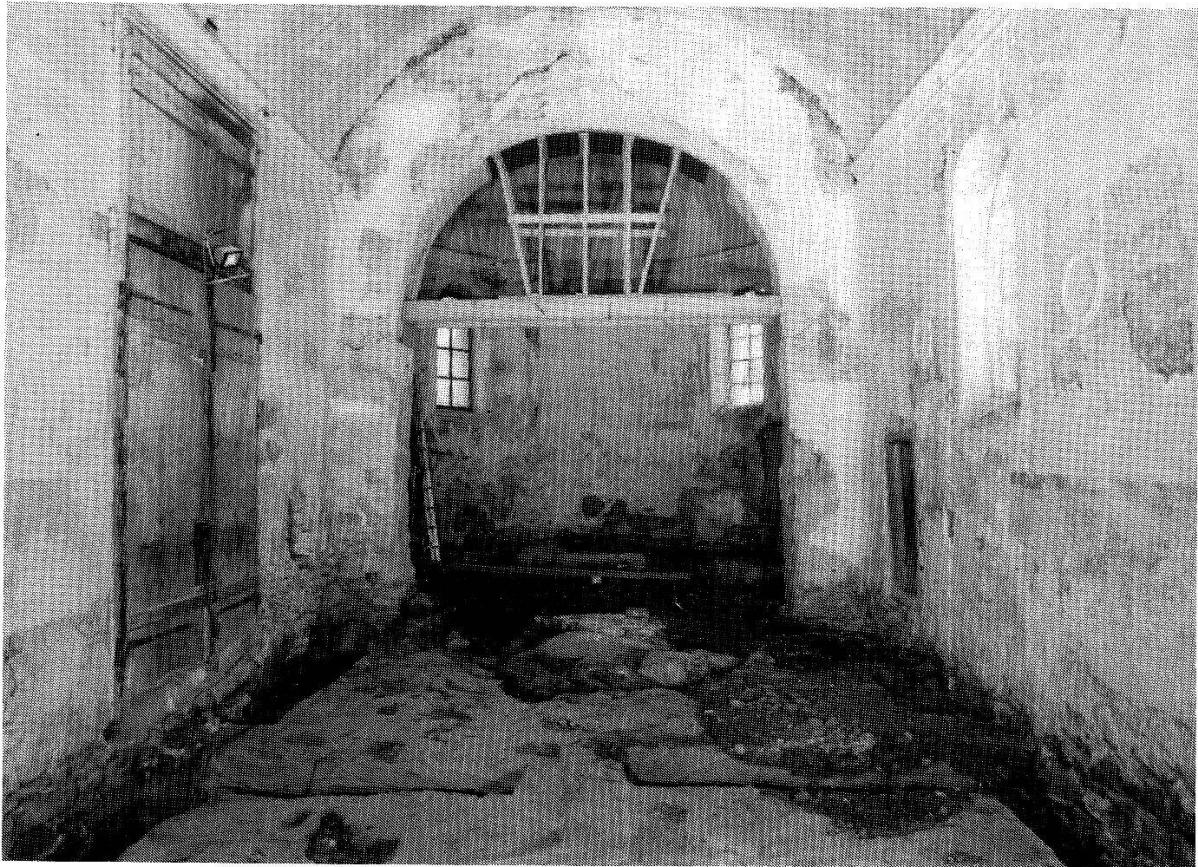
Abb. 5:

Alte Kirche Göschenen: Das Kircheninnere gegen Osten mit provisorisch abgestütztem Chorbogen. An den Wänden erste Freilegungen des Restaurators Peter Stöckli, Stans. Das grosse Portal links ist erst zu Beginn unseres Jahrhunderts ausgebrochen worden.

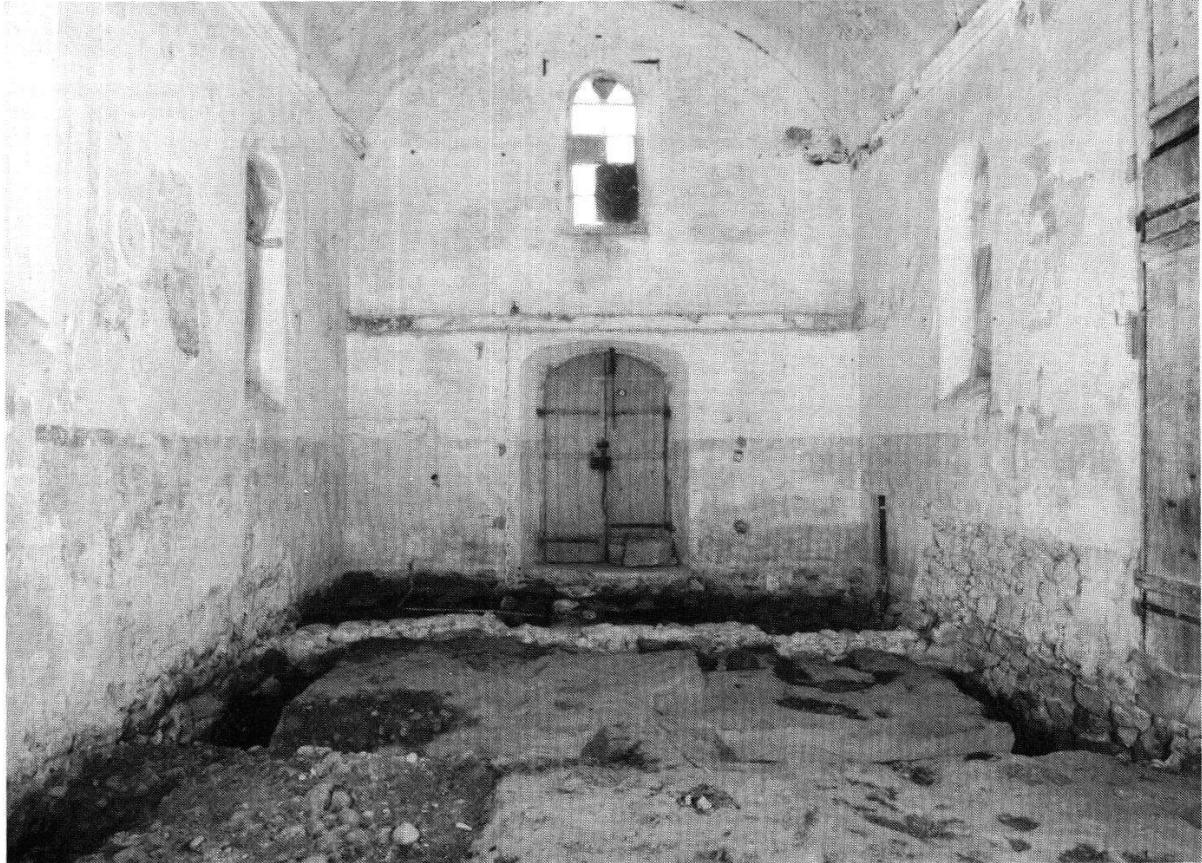
Abb. 6:

Alte Kirche Göschenen: Innenraum gegen Westen mit Schiffsverlängerung von 1860; an der Westmauer Abdruck einer Empore über dem Portal.

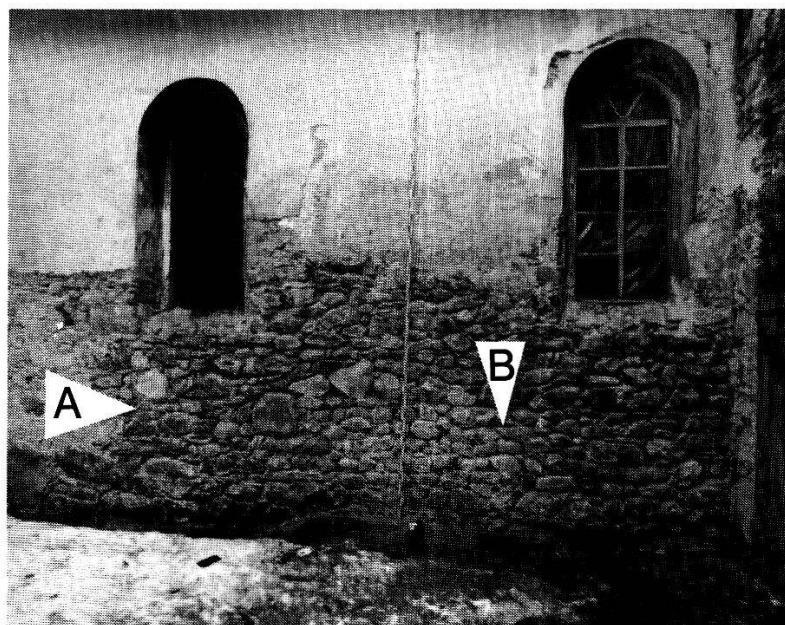
*Abb. 7:
Alte Kirche Göschenen: Aussenansicht der Schiff-Südfassade. Ganz rechts der um 1500 ange setzte Turm. Der Pfeil A verweist auf den Ausbruch der alten Schiffswand (Verlängerung um 1860); Pfeil B zeigt auf eine horizontale Arbeitsfuge im alten Mauerwerk.*

Auf zirka 1,50 m Höhe der Schiffsmauern ist klar eine horizontale Fuge zu erkennen (Abb. 7). Doch weder hier noch zwischen Fundament und Aufgehendem lassen sich Bauphasen aus verschiedenen Zeiten herauslesen (zum Beispiel eine Teilerneuerung der Mauern). Bei der horizontalen Fuge weist der untere Mörtel eine mit der Kelle abgestrichene Oberfläche auf, und es fehlen Steinnegative, wie sie bei einem Teilabbruch entstehen. Die Grenze ist demnach eindeutig nur als Arbeitsetappe im Bauvorgang zu interpretieren.

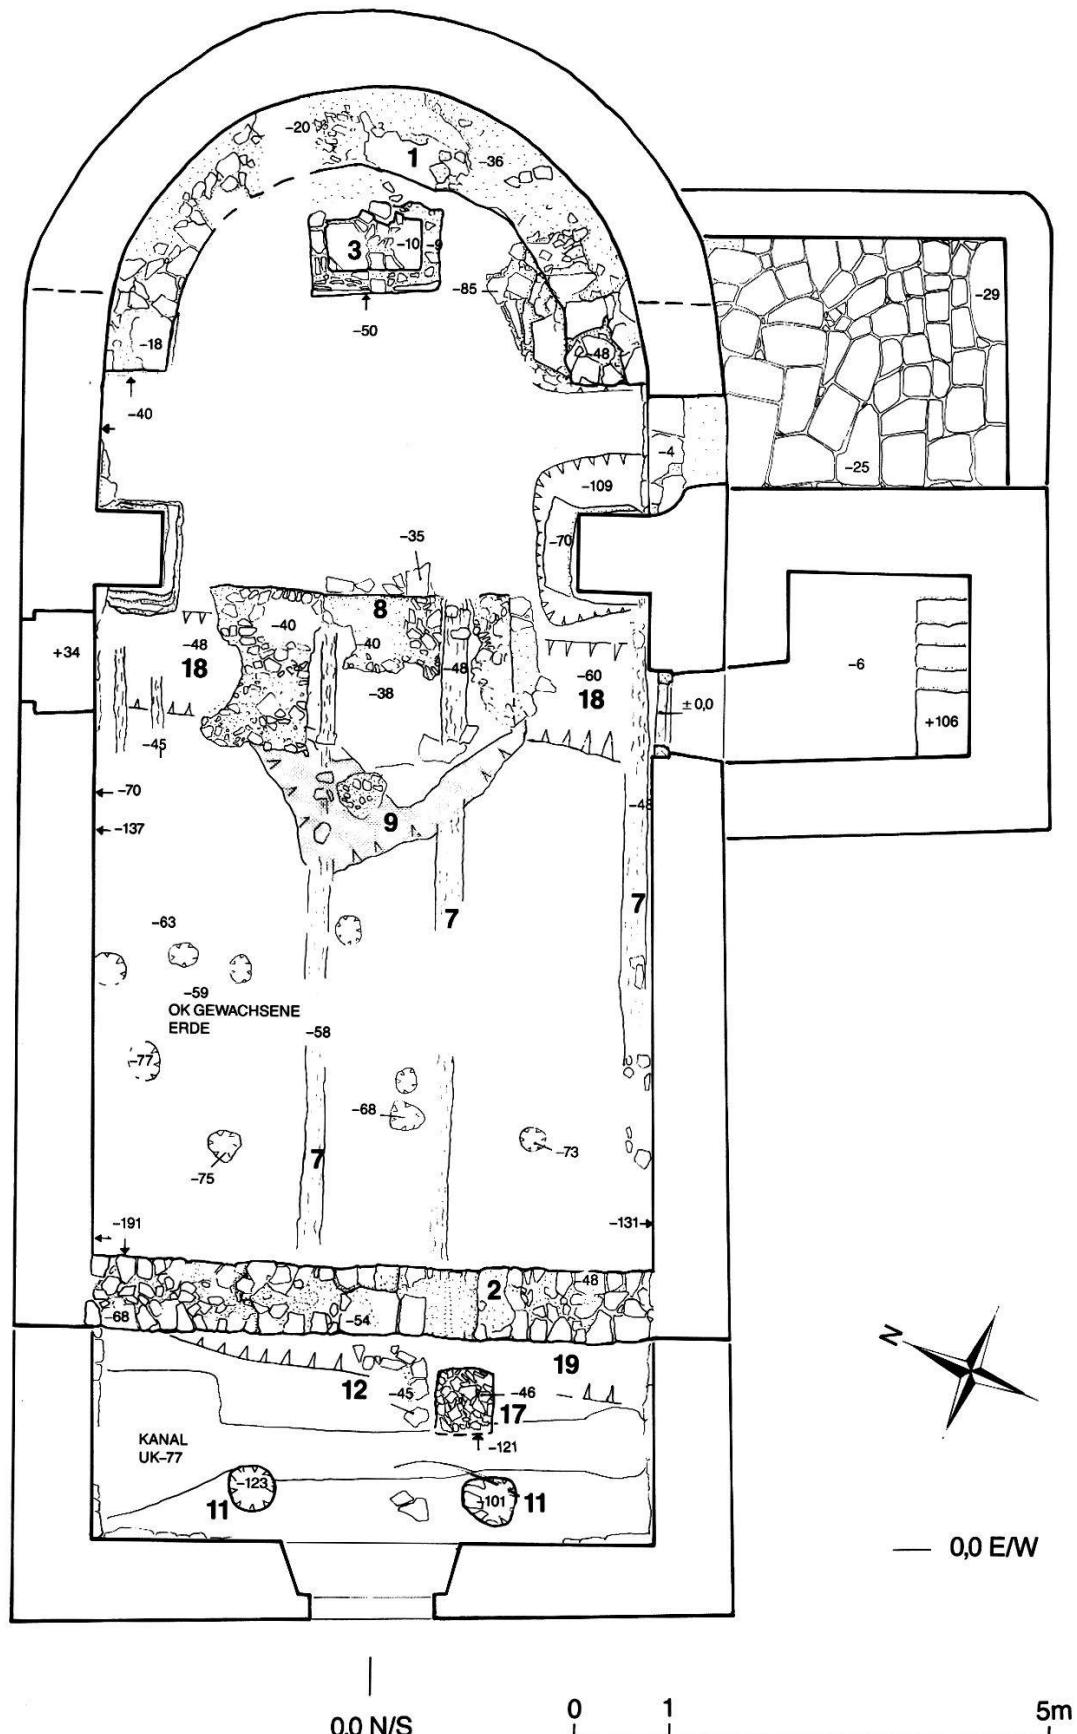
Abb. 8:
Alte Kirche Göschenen: Grabungsplan Niveau I, Februar 1988. Aufnahme Bureau Hans-Jörg Lehner (A. Antonini).

Im Schiff haben wir direkt vor dem Triumphbogen Reste eines mehrfach ausgebesserten Mörtelbodens (Abb. 8, Nr. 8) gefunden, der genau auf der Westflucht des Chorbogens eine Angusskante aufweist: Er muss hier gegen eine oder mehrere Chorstufen angeschlossen haben. Der gleiche Mörtelboden zeigt 1,50 Meter vor der Südmauer eine gerade, von Osten nach Westen verlaufende Kante gegen eine mit Mörtel gebundene Steinreihe, die offenbar zu einem Einbau gehörte. Nach der Lage

Jünger als der Mörtelboden und teilweise in diesen eingelassen sind längs verlaufende Holzbalken (Abb. 8, Nr. 7), die als Substruktion zu einem jüngeren Bretterboden gehören, der sich mangels Funden aber nicht genauer datieren lässt.

Westlich ausserhalb der Kirche (heute im Bereich der Schiffsverlängerung von 1860) befinden sich im Abstand von 1,90 m zur Westmauer (Abb. 8, Nr. 2) zwei im Durchmesser gut 0,5 m breite und 0,55 bis 0,75 m tiefe, mitlosem Abbruchmaterial gefüllte Löcher – offensichtlich die Pfostengruben zu Stützen einer ehemaligen Vorhalle, zu der auch die mit Mörtel gebundenen Steine (Abb. 8, Nr. 12) gehören (wohl Unterlage zum Mörtel- oder Steinplattenbelag im Eingangsbereich).

Mauerfundamente und Aufgehendes: Der Aufbau der Fundamente lässt sich am besten an der 1860 abgetragenen Westmauer (Abb. 8, Nr. 2) ablesen: Das Fundament ist beidseits in Grube gegossen und zeigt stark vorquellende Mörtelwülste. Die Verblendungen bestehen aus quer zum Mauerverlauf eingebundenen Gneisbruch- und Lesesteinen, meist 0,15 bis 0,30 m lang und 0,10 bis 0,30 m hoch, die in regelmässigen Lagen aufgeschichtet sind. Lediglich im untersten Fundamentbereich unterbrechen einzelne grosse Felsblöcke von bis zu 1,0 m Länge und 0,80 m Höhe die Lagen. Den Mauerkern füllen kleinere (0,05 bis 0,20 m) Lese- und Bollen-

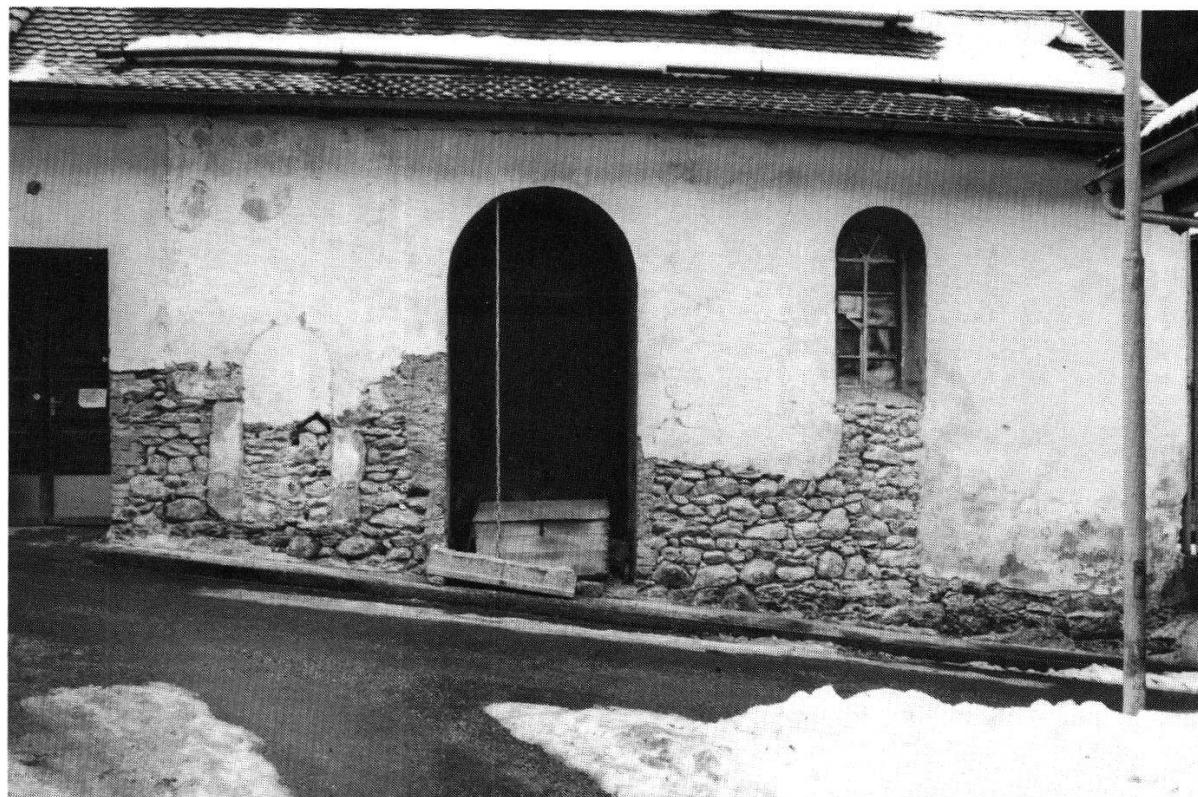
Abb. 9:
Alte Kirche Göschenen: Schiff-Nordfassade mit ursprünglichem, heute vermauertem Seiteneingang.

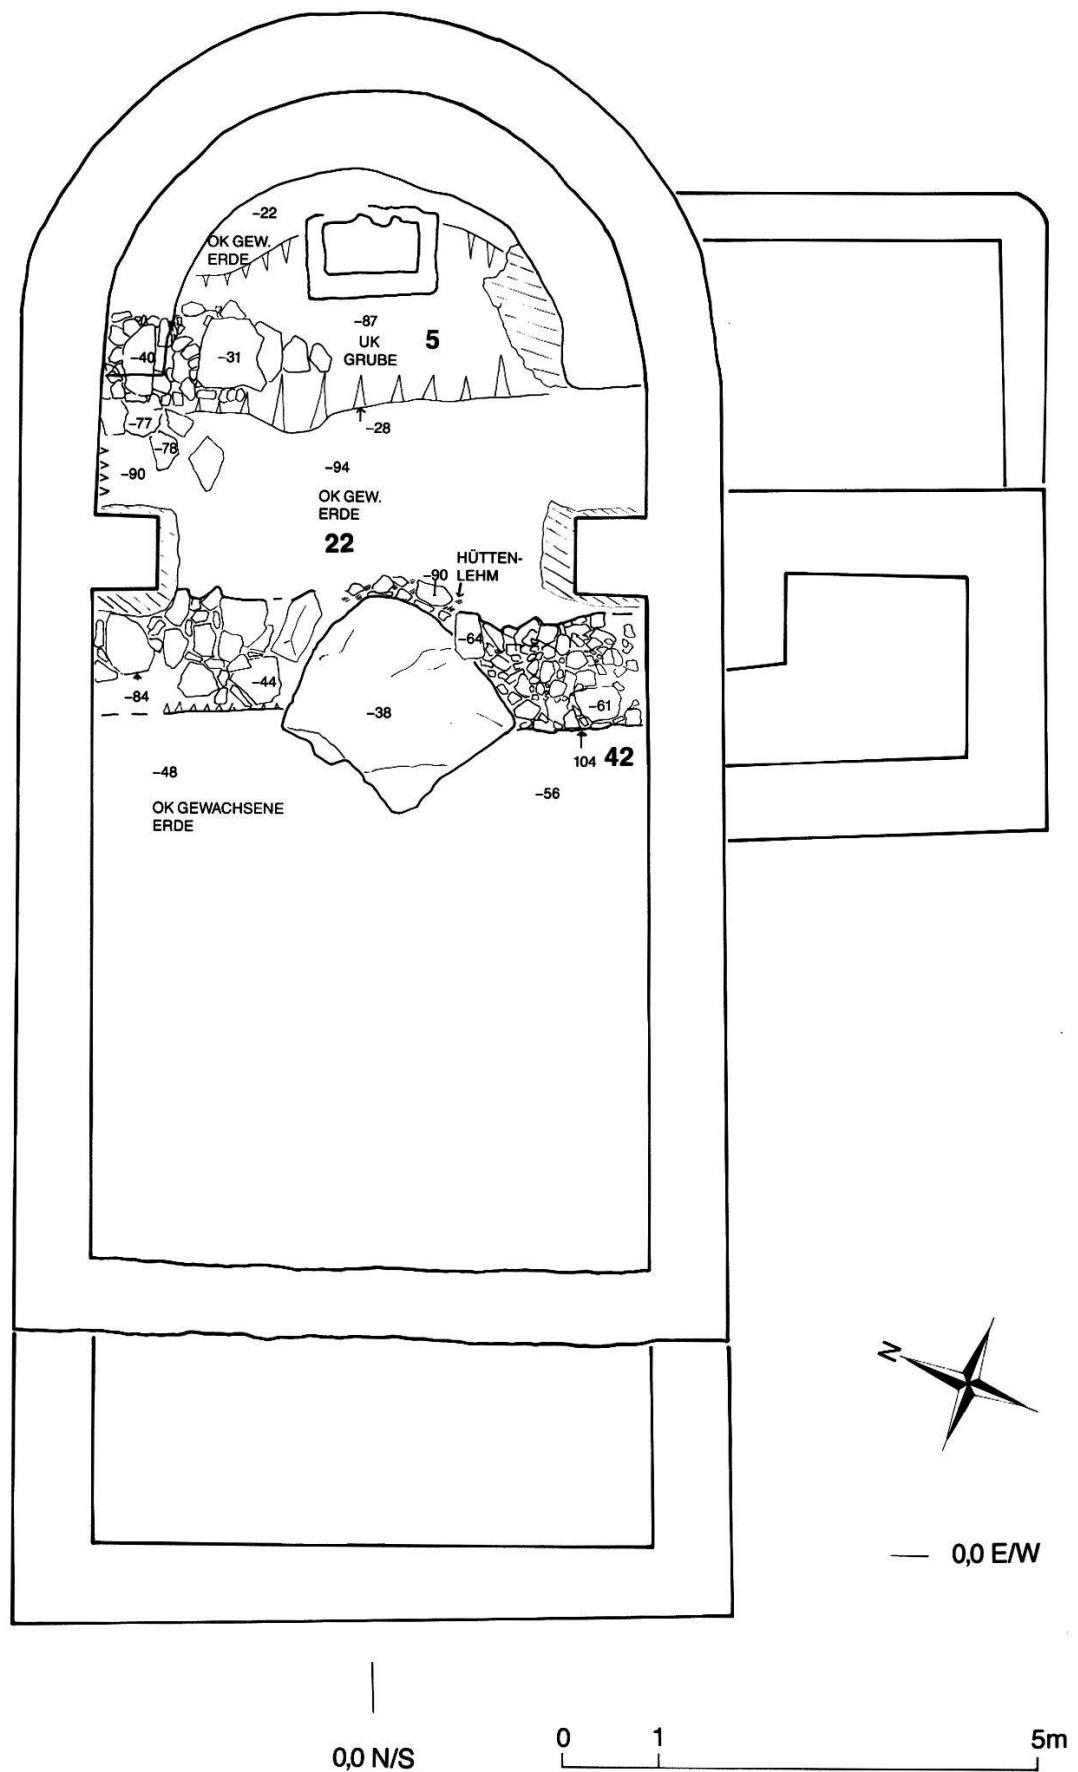
Abb. 10:
Alte Kirche Göschenen: Grabungsplan Niveau II, Februar 1988. Aufnahme Bureau Hans-Jörg Lehner (A. Antonini).

Unter der oben beschriebenen Grube Nr. 18 und von dieser durch ein Erdband deutlich getrennt, liegt eine in Richtung Nord-Süd verlaufende Grube (Abb. 10, Nr. 42; Abb. 18), die im Westen in den gewachsenen Boden, im Osten in eine noch ältere Grubenfüllung (Abb. 10, Nr. 22, siehe unten) eingetieft ist. Grube Nr. 42 ist gefüllt mit Gneisbruch-, Lese- und kleineren Bollensteinen, die zunächst einen willkürlichen Eindruck erweckten. Es zeigte sich aber – insbesondere nach der Entfernung der obersten Steine –, dass das Steinmaterial doch mit System in die Grube gelegt worden war: namentlich im Nordteil ist die Ostflucht recht sauber gefügt. Zwischen den Steinen liegen leicht verunreinigte Erde und geringe Reste von Hüttenlehm; Mörtelreste fehlen vollständig.

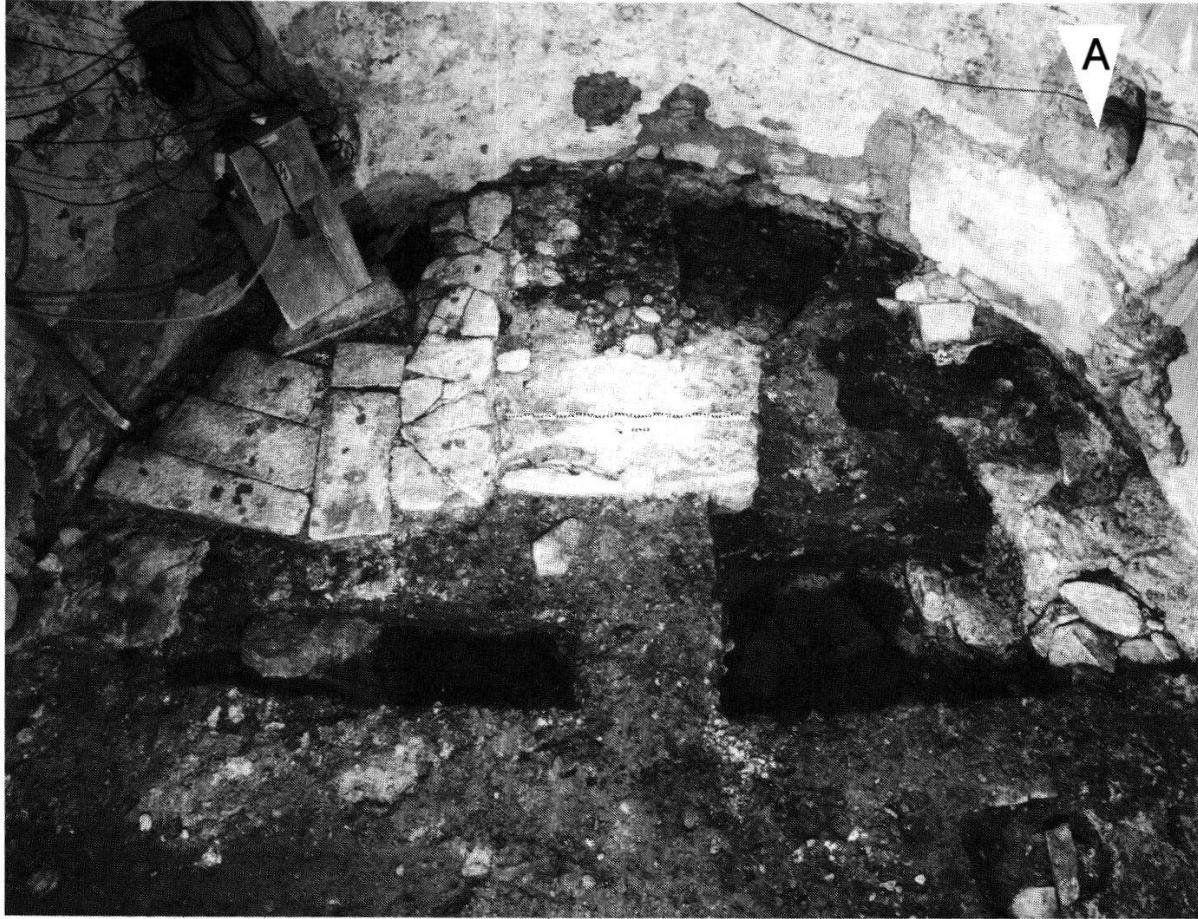
Abb. 11:

Alte Kirche Göschenen: Blick in die Bodenzone des Chores. Die Messlatte liegt auf dem Altarblock; links davon Reste eines unregelmässig verlegten Steinplattenbodens, an den jüngere Bodenplatten (1860?) anschliesen. Der Pfeil oben rechts zeigt auf eine originale Nische in der Chorwand.

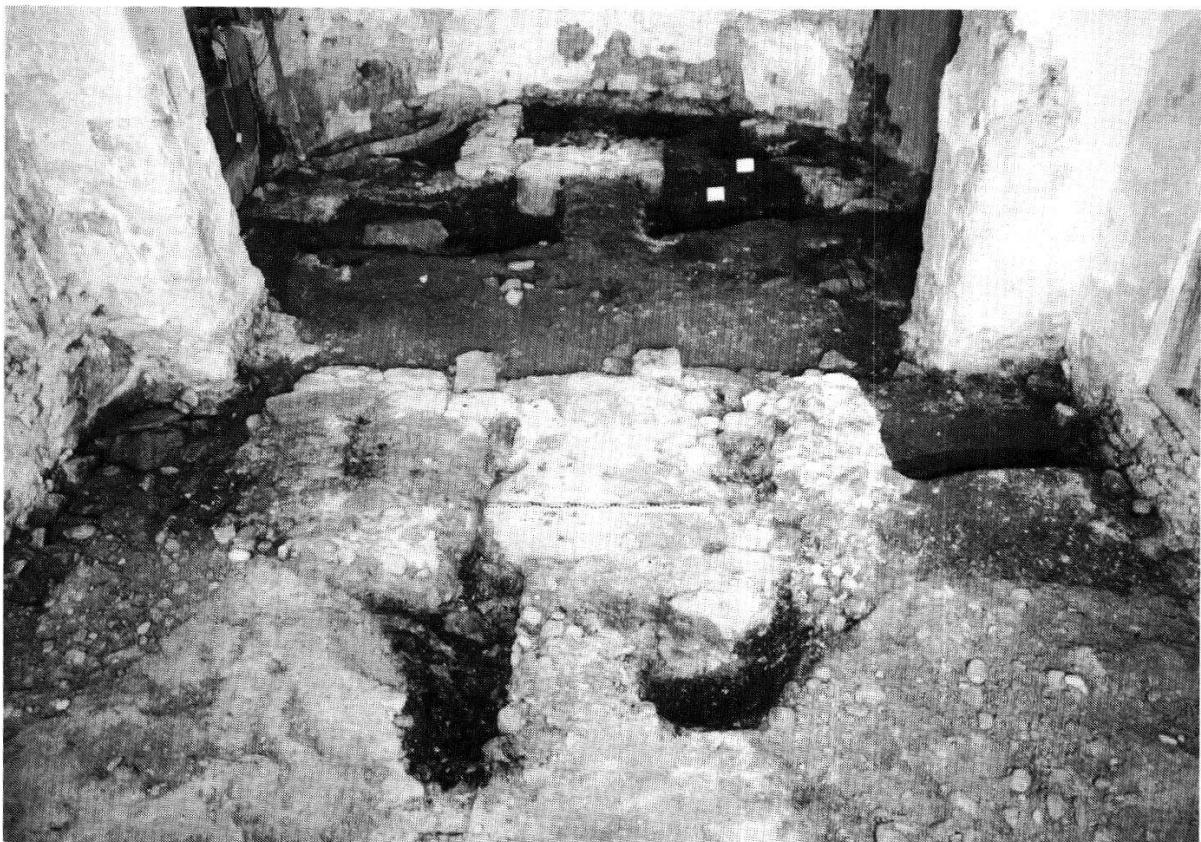
Abb. 12:

Alte Kirche Göschenen: Schiff-Osthälften und Chor. Das Metermass liegt auf einem mehrfach ausgebesserten Mörtelboden; rechts aussen vor dem Triumphbogeneinzug der mutmassliche Standort des 1501 erwähnten Seitenaltars. In den beiden «schwarzen Löchern» im Vordergrund liegt Holzkohle, die von der «Sprengung» eines zu hoch aufragenden Felsens stammt (vgl. Abb. 17).

in der Schiff-Südostecke dürfte hier ein Seitenaltar gestanden haben, zu dem die gemörtelte Steinlage als Unterbau des Suppedaneums (Altarpodest) diente. Vom Altar selber sind indes weder am Boden noch an den Wände Spuren erhalten geblieben¹⁹ (Abb. 12).

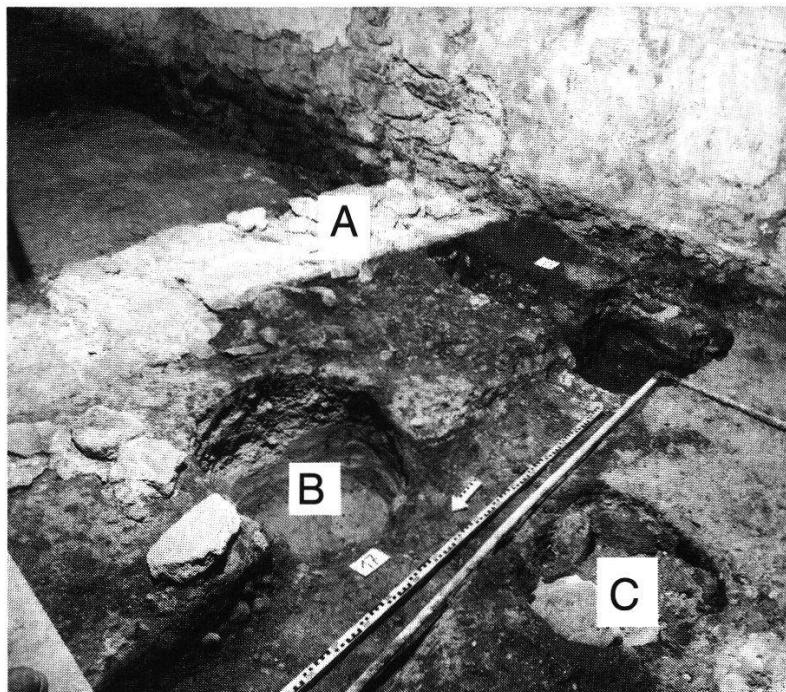
Abb. 13:
Alte Kirche Göschenen: Südwestecke der heutigen Kirche. A = alte Westmauer bis 1860; B = Taufsteinfundament (ab 1860); C = Stützenfundament einer Vorhalle (vor 1860).

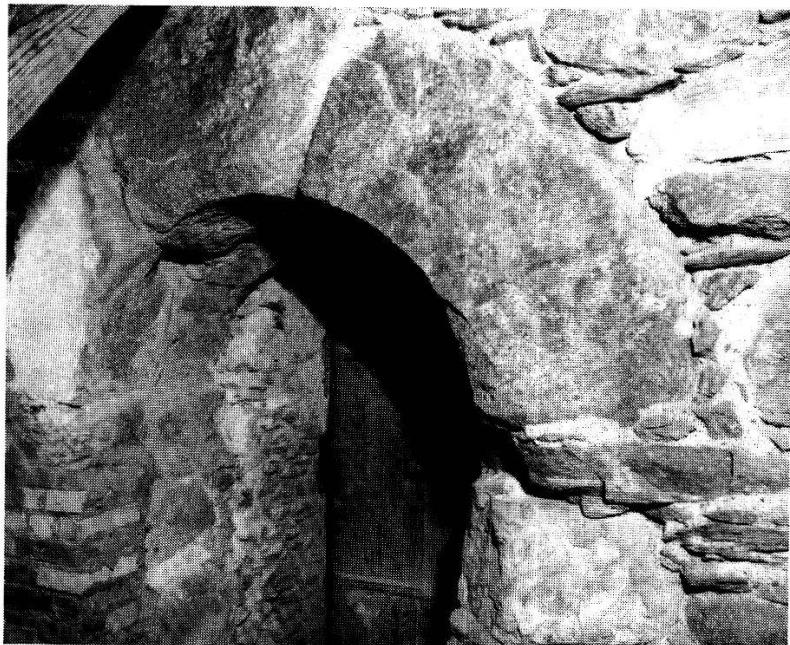
Abb. 14:

Alte Kirche Göschenen: Südseitiger Turmeingang. Die ursprünglich anmutenden Steinblöcke des Rundbogens hier wohl in Zweitverwendung; sie stammen möglicherweise vom ehemaligen Meierturm gleich östlich der Kirche.

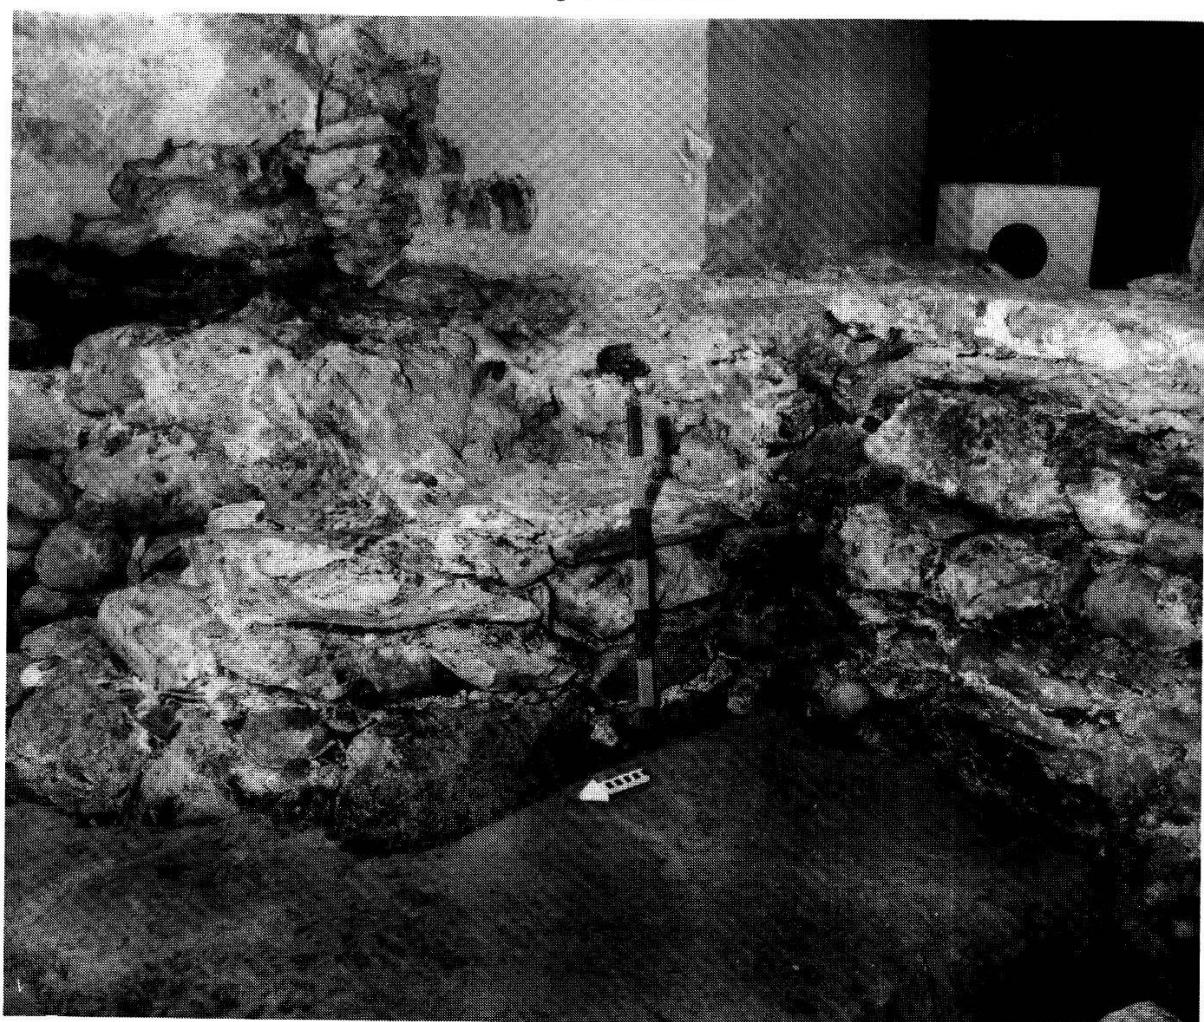
Abb. 15:

Alte Kirche Göschenen: Südliche Chorschulter der romanischen Kapelle mit Ansatz der Südmauer (rechts), auf deren Fundament auch der Westteil des heutigen Chores steht.

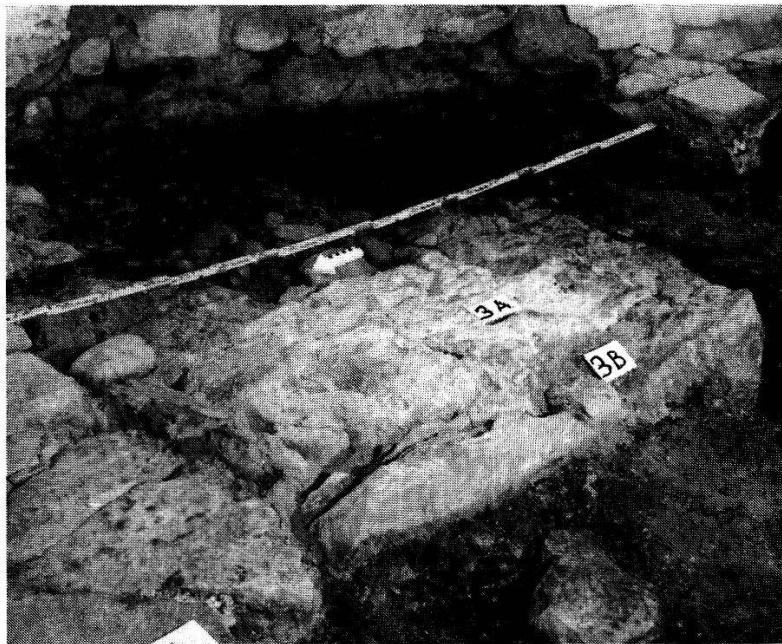
*Abb. 16:
Alte Kirche Göschenen: Altarfundament Nr. 3A, später um die Ummauerung 3B erweitert.*

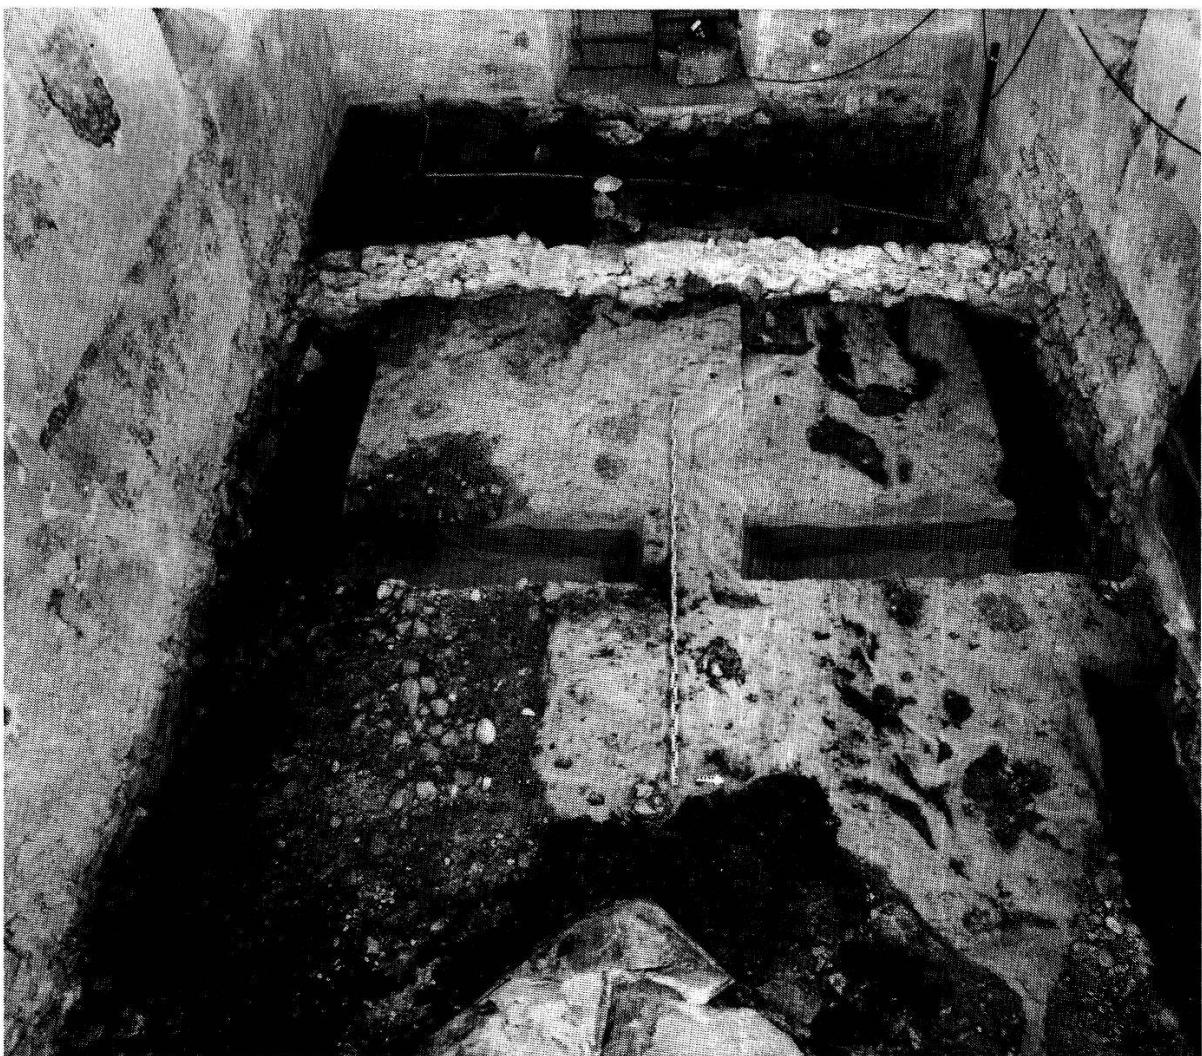
Abb. 17:

Alte Kirche Göschenen: Übersicht über das Kirchenschiff in Richtung Westen. Oben das Fundament der Westmauer bis 1860; an der gleichen Stelle muss auch der romanische Westabschluss gestanden haben. In der Bildmitte der gewachsene Boden aus Silt mit Linsen aus Flussgeschiebe. Unten ein ehemals über das vorgesehene Bodenniveau aufragender Felsbrocken, der mit Feuer und Wasser gesprengt wurde.

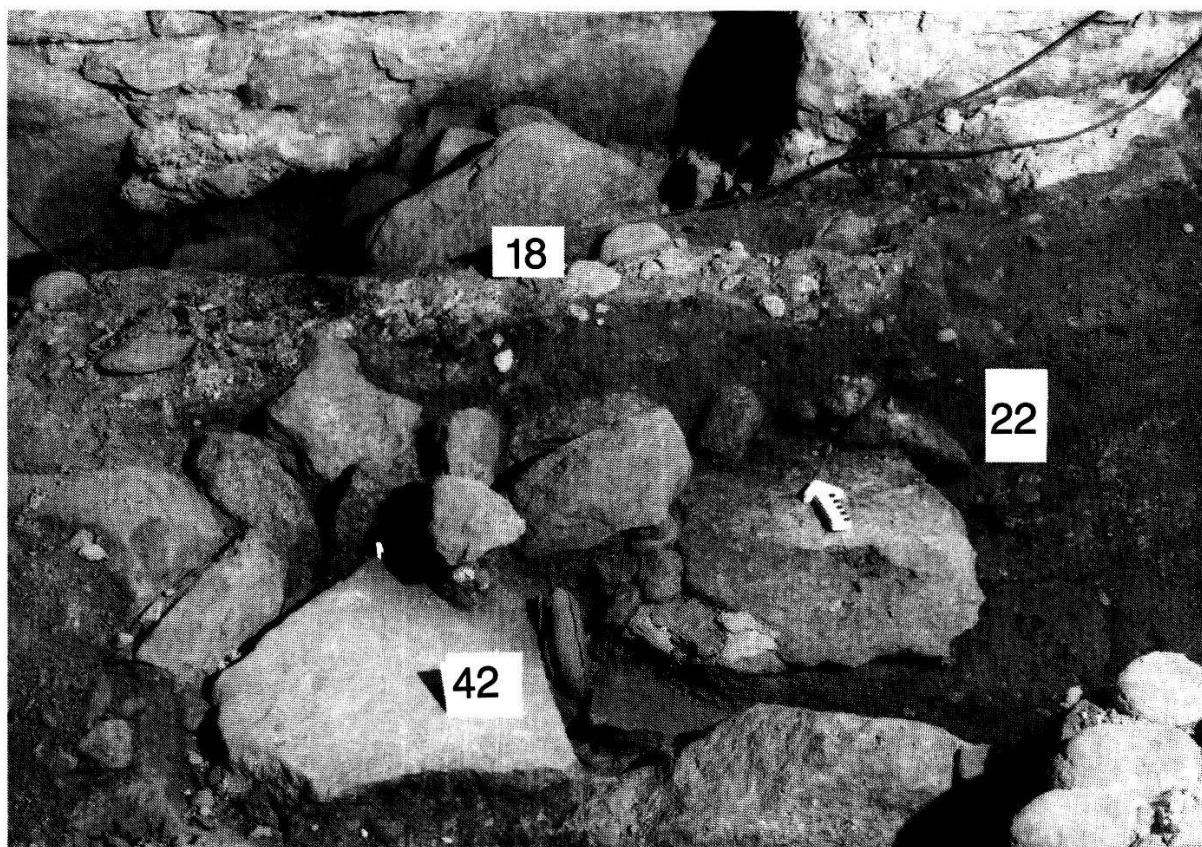
Abb. 18:

Alte Kirche Göschenen: Vorchor-Nordseite. Im dünnen Profilsteg ist die mit Mörtelknollen gefüllte Mauergrube Nr. 18 erkennbar. Darunter die trocken, das heisst ohne Mörtelverbindung verlegten Steine zum Fundament Nr. 42. Rechts die Füllung der ältesten Grube Nr. 22.

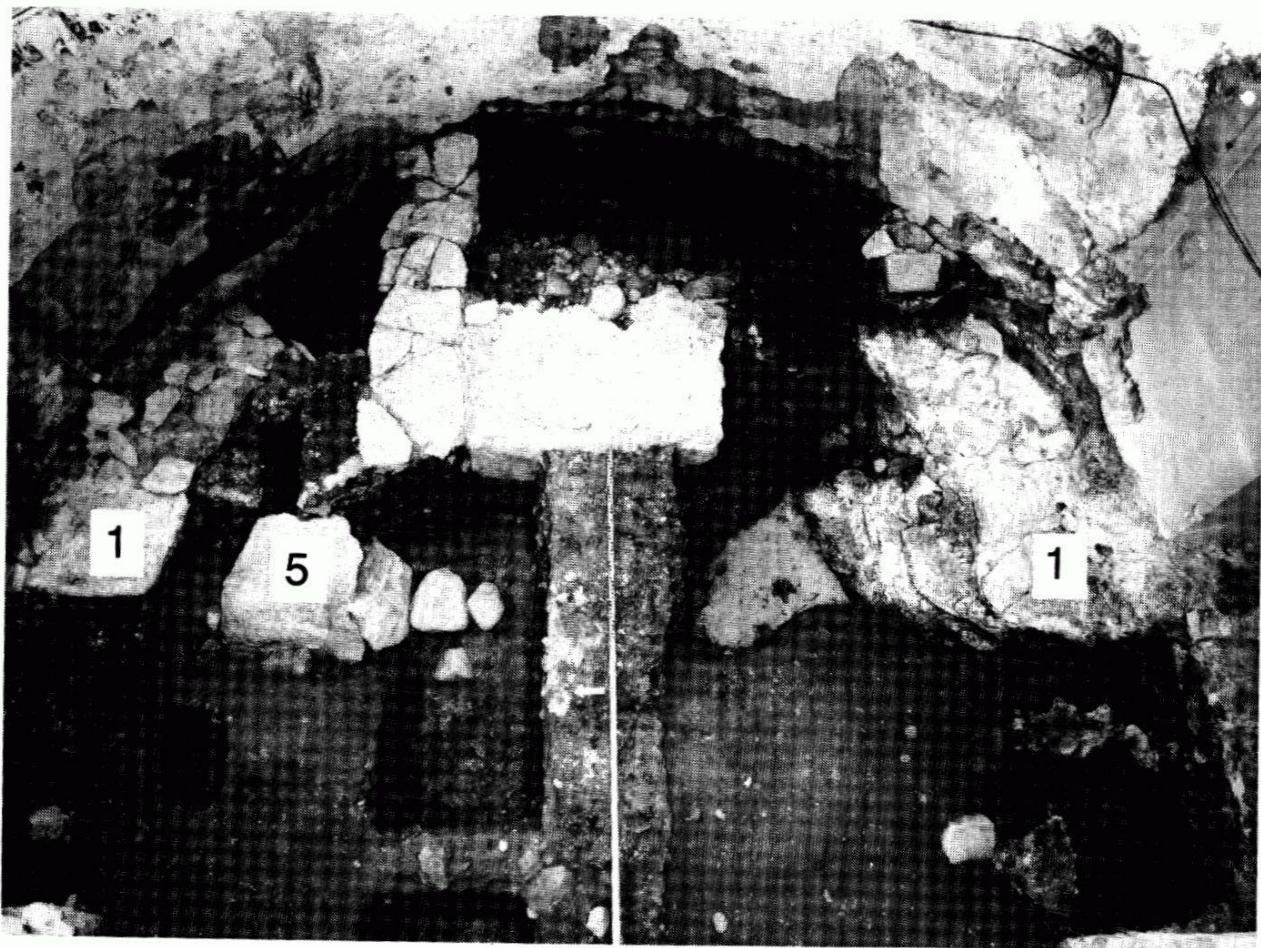
Abb 19.:

Alte Kirche Göschenen: Der Chorbereich gegen Grabungsende. Man sieht die beiden romanischen Chorschultern (Nr. 1) sowie Reste des Mauerfundaments Nr. 5.

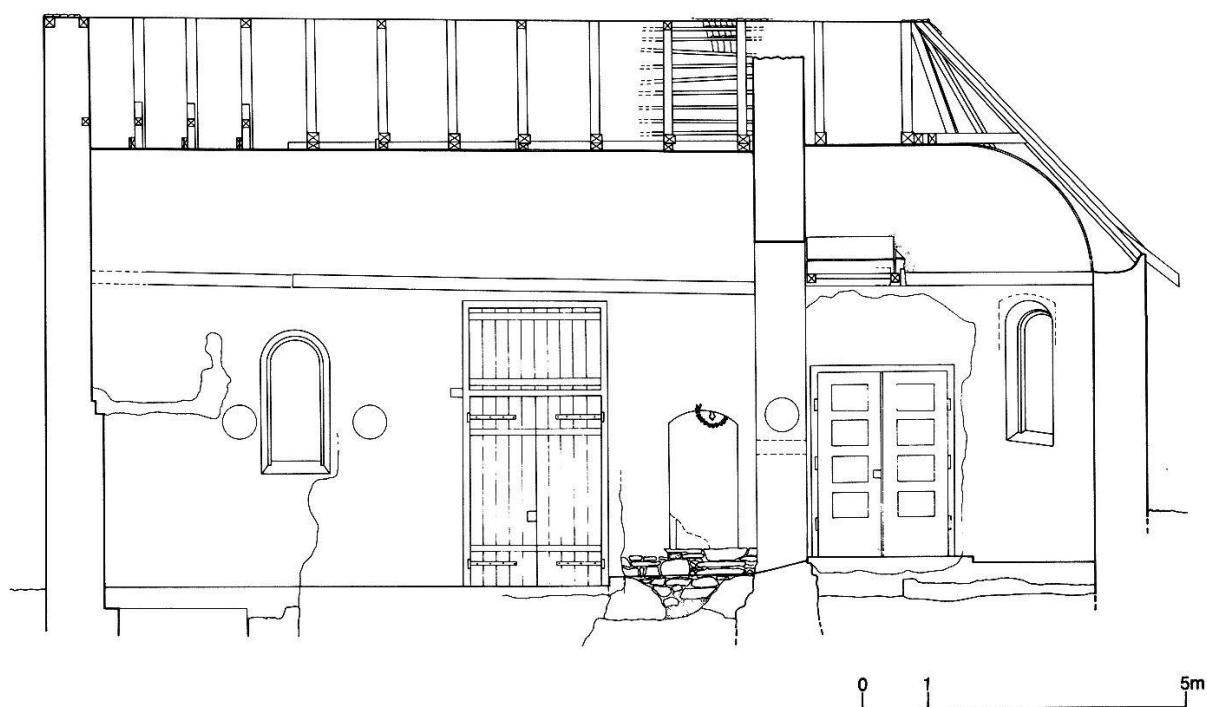
Abb. 20:
Alte Kirche Göschenen: Schnitt von Osten nach Westen, Mai 1988. Aufnahme Bureau Hans-Jörg Lehner.

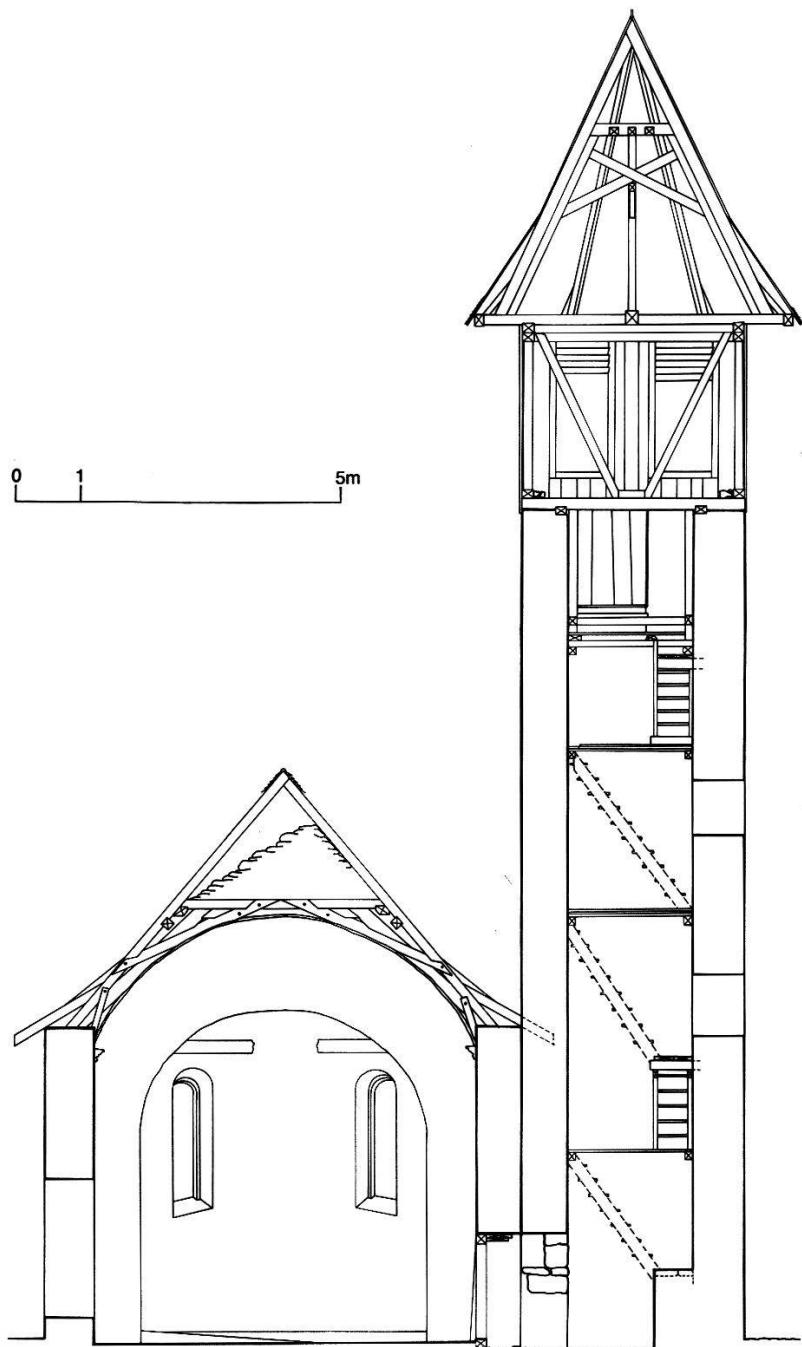
Abb. 21:
Alte Kirche Göschenen: Schnitt mit Blick gegen Osten, Mai 1988.
Aufnahme Bureau Hans-Jörg Lehner.
