Alte Kirche Göschenen

Bericht über die archäologischen Bau- und Bodenuntersuchungen
im Jahre 1987/88

Hans-Jörg Lehner, Erde

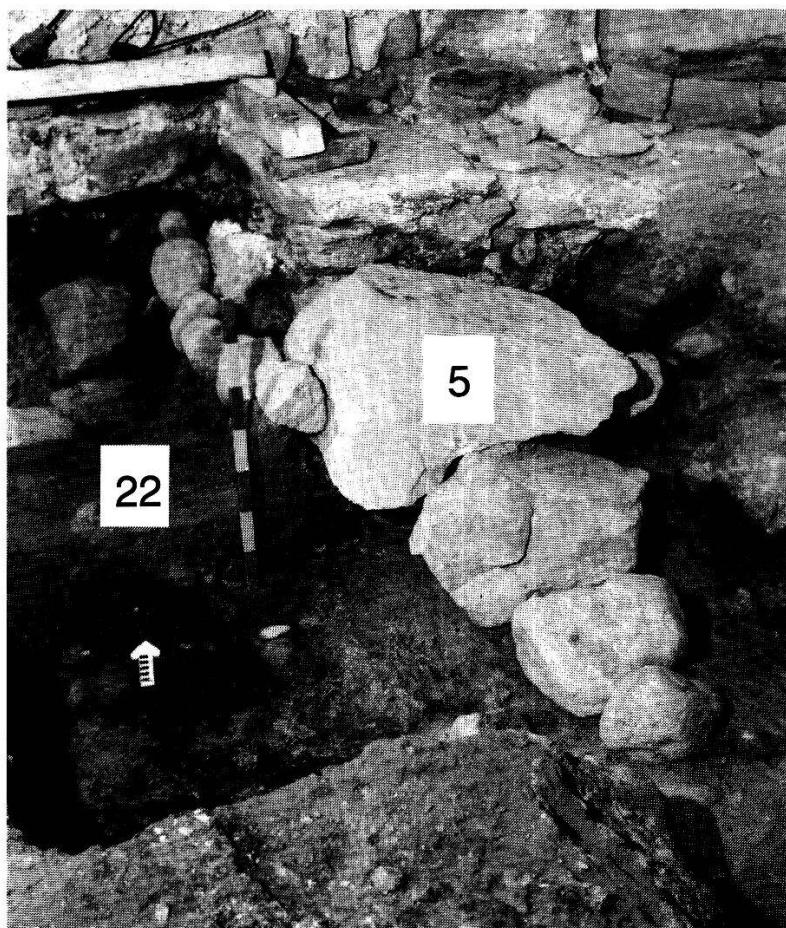
Abb. 22:

Alte Kirche Göschenen: Das trockenverlegte Mauerfundament Nr. 5 mit kleineren «Randsteinen» auf der Westseite. Links die Auffüllung der Grube Nr. 22; der Nordpfeil liegt direkt auf der untersten Auffüllungsschicht. Unterhalb des Pfeiles der eigentliche Grubenboden (Silt).

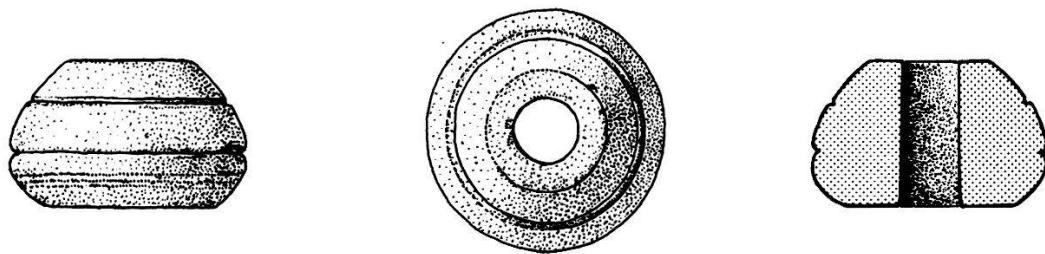
Abb. 23:

Alte Kirche Göschenen: Fundobjekt (Spinnwirtel aus Ton) aus der Bau(?)grube zu Mauer Nr. 42, wohl ehemals in der Auffüllung zu Grube Nr. 22. Massstab 1:1.

Spinnwirtel: gefunden in der Einfüllung der Grube Nr. 42 (Abb. 23). Gelblicher Ton, aussen abgedreht, zwei dekorative Rillen.
