Alte Kirche Göschenen

Bericht über die archäologischen Bau- und Bodenuntersuchungen
im Jahre 1987/88

Hans-Jörg Lehner, Erde

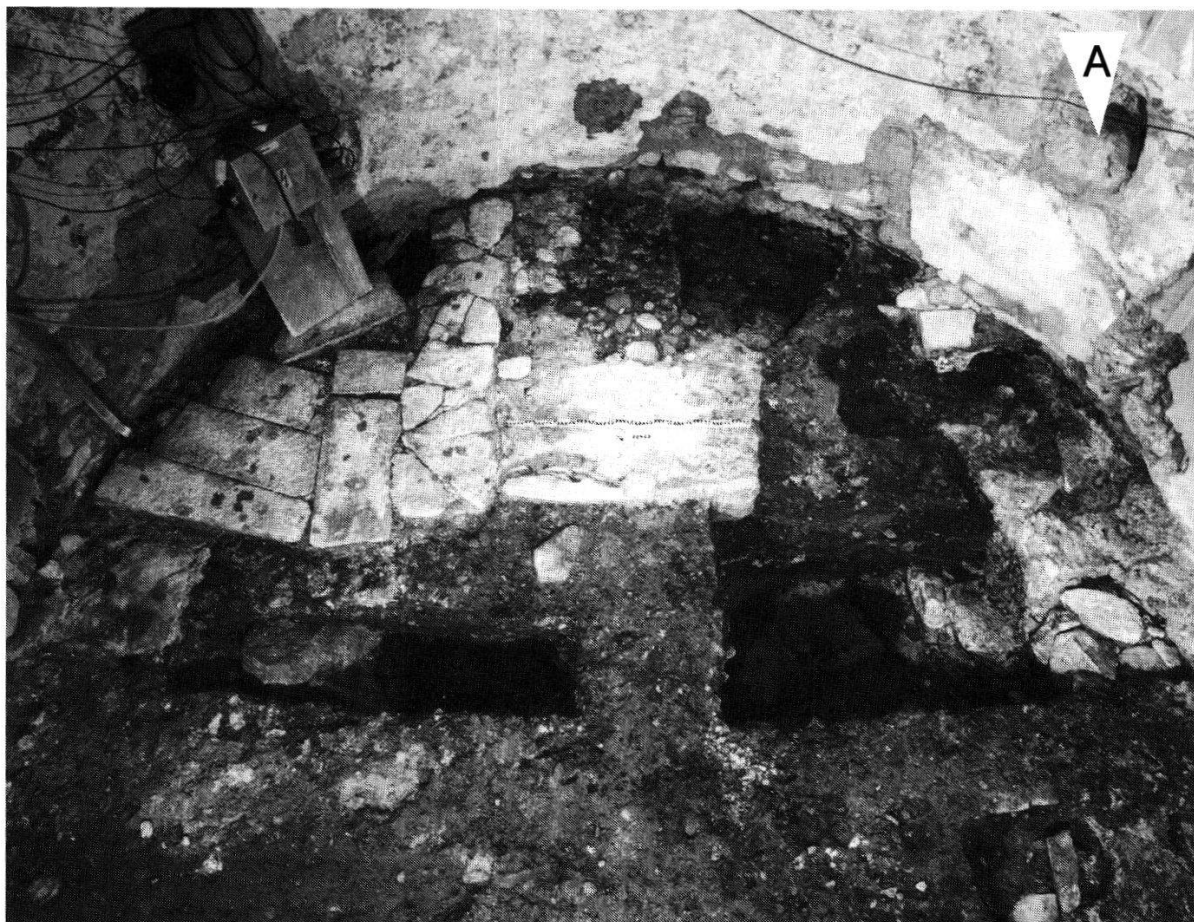
*Abb. 11:
Alte Kirche Göschenen: Blick in die Bodenzone des Chores. Die Messlatte liegt auf dem Altarblock; links davon Reste eines unregelmässig verlegten Steinplattenbodens, an den jüngere Bodenplatten (1860?) anschliessen. Der Pfeil oben rechts zeigt auf eine originale Nische in der Chorwand.*
