Zeitschrift:	Der Geschichtsfreund : Mitteilungen des Historischen Vereins Zentralschweiz
Herausgeber:	Historischer Verein Zentralschweiz
Band:	148 (1995)
Artikel:	Die Rekonstruktion des Obergadens auf dem Meierturm von Silenen
Autor:	Obrecht, Jakob
DOI:	https://doi.org/10.5169/seals-118749

Die Rekonstruktion des Obergadens auf dem Meierturm von Silenen*

Jakob Obrecht, Frenkendorf

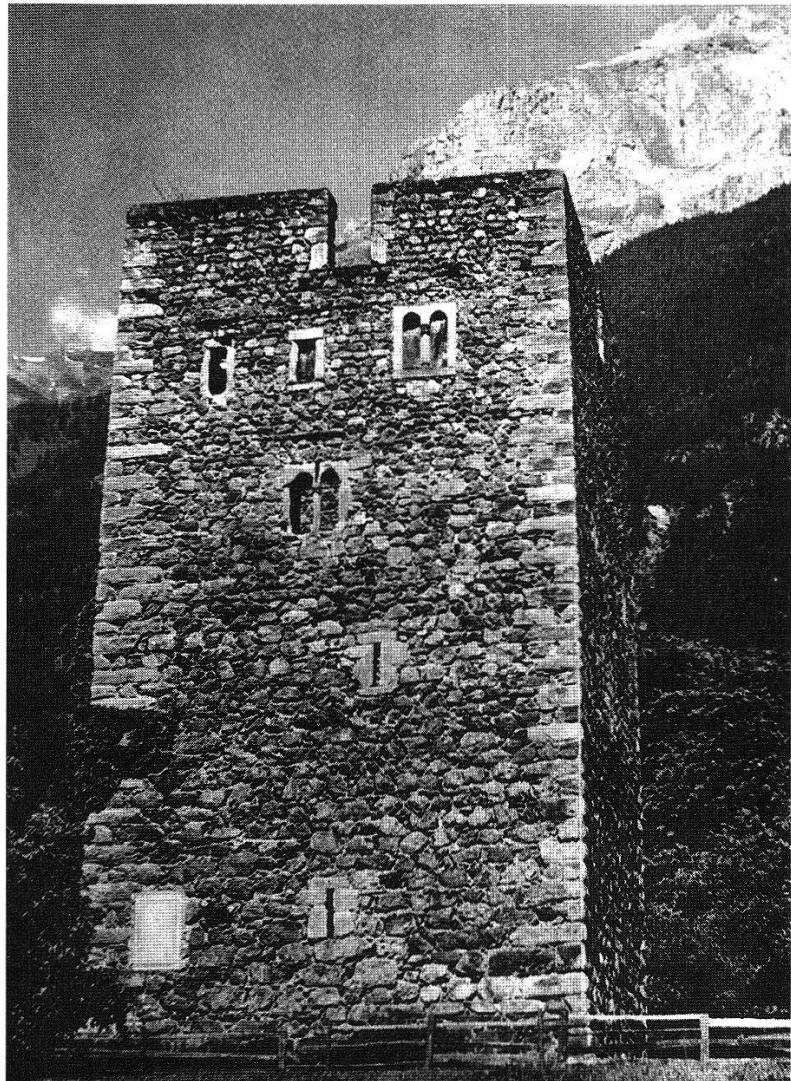
Abb. 1:
Der Meier- oder Dörfliturm von Silenen vor der Konservierung, von Westen.

Der Turm wurde vermutlich im 3. Viertel des 13. Jahrhunderts erbaut.³ Er war Wohn- und Amtssitz der Meier von Silenen, den Verwaltern der im mittleren Reusstal gelegenen Güter der Fraumünsterabtei Zürich. Die Silener gehörten um 1300 zu den einflussreichsten Geschlechtern im Kanton Uri.⁴ Der Turm dürfte bis zum Aussterben der Familie um 1564 in deren Besitz und auch bis in jene Zeit bewohnt gewesen sein. In den darauffolgenden Jahrhunderten verfiel der Turm langsam, bis er um 1900 mit Mitteln der Eidgenossenschaft zum ersten Mal restauriert wurde. Er wurde am 12. Juni 1897 unter Bundeschutz gestellt (Abb. 1).

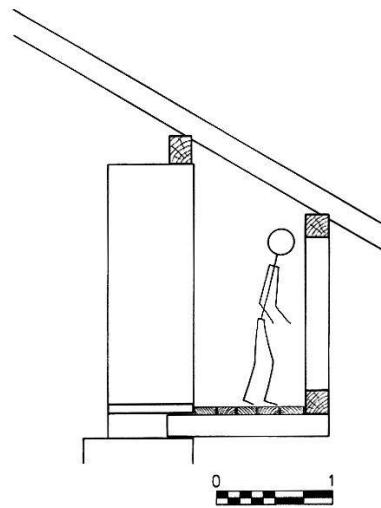
*Abb. 3:
Meierturm von Silenen. Schnitt durch den Laubengang. Es ist deutlich zu erkennen, dass eine grössere Dachneigung den Laubenumgang unbegehbar machen würde.*

Auf der Höhe des ehemaligen Fussbodens im vierten Stockwerk hat es auf jeder Seite sechs vierkantige, die Mauern fächerförmig durchdringende Balkenlöcher. Sie liegen alle unter den Schwellen der vier Austritte. Zudem liegen die Oberkanten der sechs Kragbalken jeder Turmseite nicht auf der gleichen Höhe. Vielmehr bilden die Oberkanten eine Ebene mit leichtem Gefälle. Die Neigung ist so bemessen, dass sich die Bodenbretter des Laubenumganges in jeder Ecke überblatten. Diese meisterhafte Konstruktion besitzt gegenüber waagrecht verlegten Bodenbrettern grosse Vorteile. Einerseits ist der Laubengang auch ohne die am Dörfliturm fehlenden Stützen der über Eck stehenden Kragbalken stabil und andererseits ist damit zusätzlich der Abfluss von eindringendem Regenwasser jederzeit gewährleistet (Abb. 3).

kleiner als 30° sein. Die Tiefe und die lichte Höhe der Laube – eine Person muss die Laube aufrecht und ohne den Kopf anzustossen begehen können – waren zwei weitere Randbedingungen, die es zu beachten galt (Abb. 3).

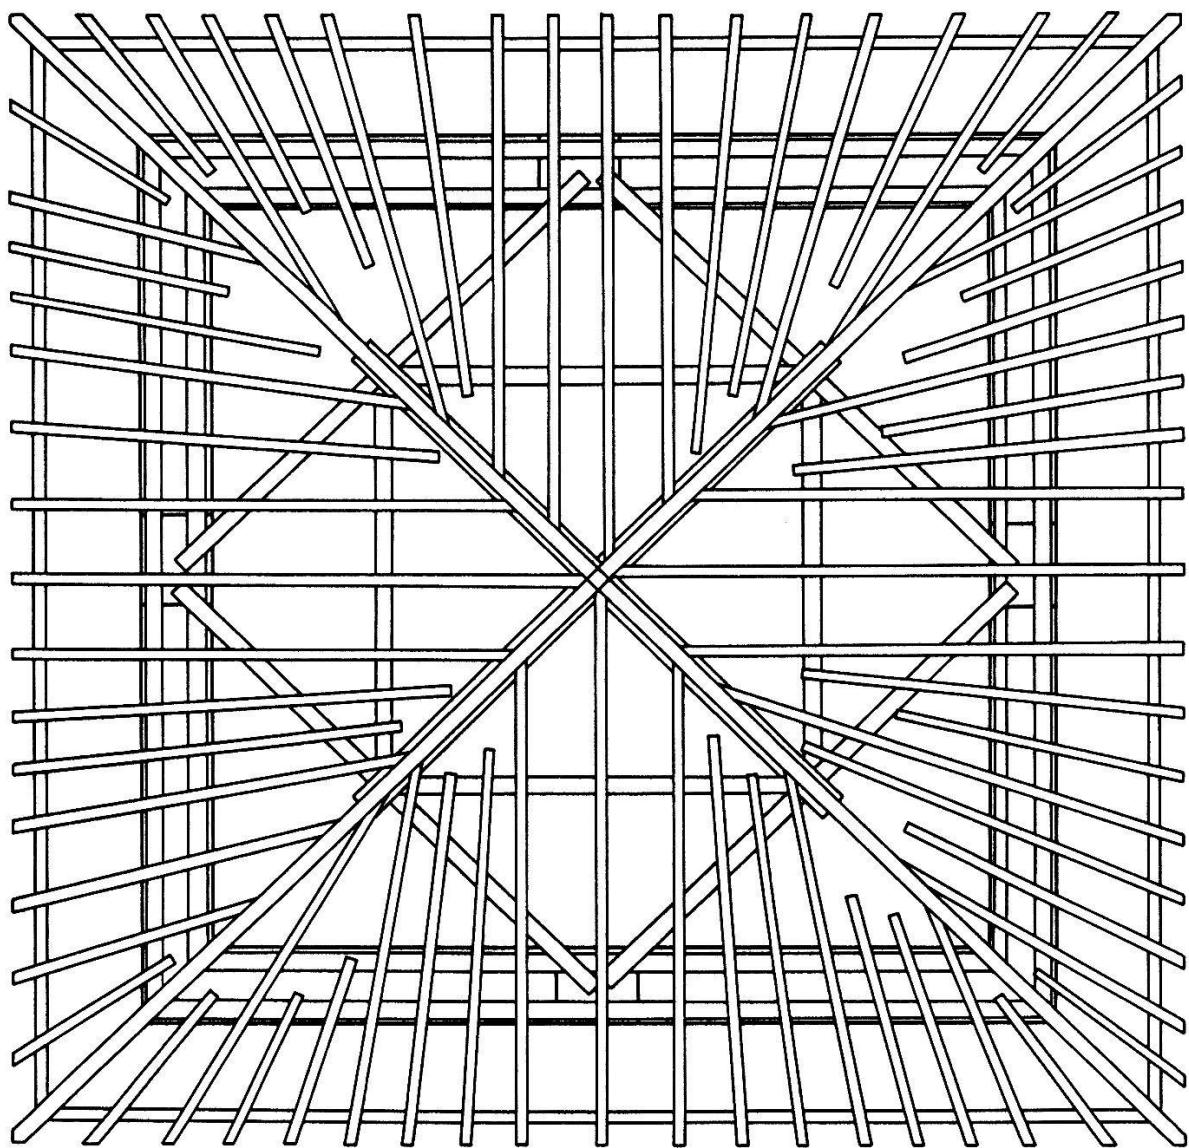
Abb. 5: Meierturm von Silenen. Grundriss des Dachstuhles mit den fächerförmig angeordneten Sparren.

Die Kragbalken hätten zudem eine zusätzliche und unerwünschte Hebelwirkung auf die Mauer ausgeübt, eine Belastung, der die Mauer nie ausgesetzt war und die ihre innere Festigkeit zu stark belastet hätte. Aus diesem Grund wurde eine andere Konstruktion gewählt, bei welcher die Kragbalken des Laubenumgangs mit eisernen Zugstangen an den Dachsparren aufgehängt sind (siehe Abb. 4 und 6). Mit diesen Grundlagen und unter Berücksichtigung aller Randbedingungen konstruierte Dr. Andres Rüfenacht, dipl. Ing. ETH und Architekt ETH, Grüt, ein statisch einwandfreies Dachgerüst. Mit der fächerförmigen Anordnung der Dachsparren übernahm er zudem gekonnt die mittelalterliche Bautradition (Abb. 5 und 7).

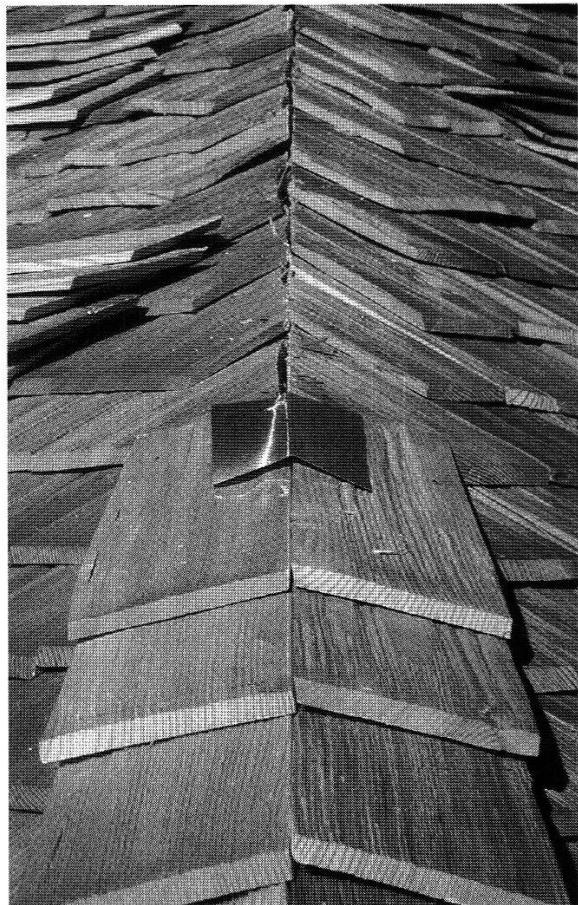
Abb. 10

Meierturm von Silenen. Dachhaut aus einem dreifach verlegten Schindeldach aus Lärchenholz. Die vier Grate wurden mit eingeschobenen Aluminiumschichten abgedichtet.

Über dem Balkenwerk wurde zuerst eine Bretterschalung verlegt und mit Dachpappe abgedichtet. Darüber wurde eine Konterlattung angebracht, damit die Hinterlüftung der Dachhaut gewährleistet ist. Auf den auf der Konterlattung angenagelten Dachlatten wurde ein dreifach überlappendes Schindeldach aus Lärchenholz verlegt. Dabei wurden nur handgespaltene und nicht imprägnierte Schindeln verwendet (Abb. 10). Der Dachdeckermeister garantiert für diese Bedeckung eine Le-

am inneren Rand der Mauerkrone aufgelegt sind. Dieser Kranz wird durch vier Gratsparren und zwei diagonal laufende Zangenpaare stabilisiert (siehe Abb. 9 und 10).

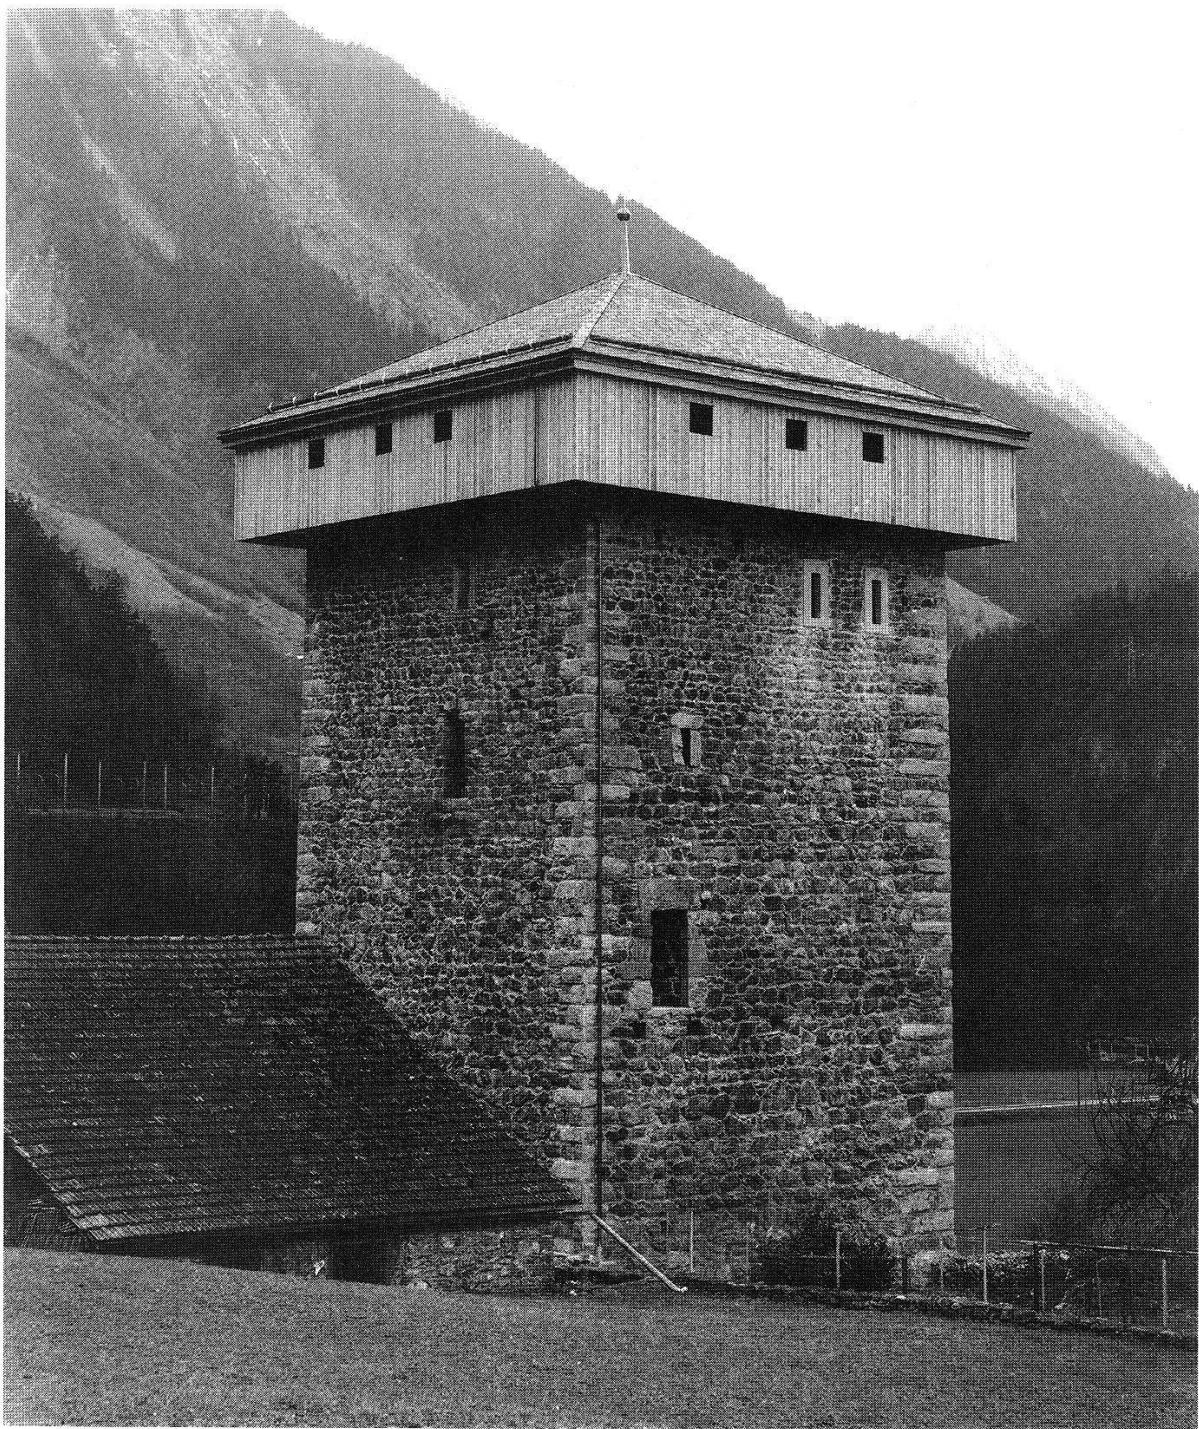
Abb. 11:

Meierturm von Silenen. Der Turm mit aufgesetztem Dach und Laubenumgang, von Osten. Auf der Nordseite ist der Hocheingang und auf der Ostseite der Austritt zum Aborterker zu erkennen.

Mit Absicht wurde darauf verzichtet, die Bretter dunkel zu beizen, weil Wind und Wetter schon nach kurzer Zeit und erst noch besser und billiger für denselben natürlichen Effekt sorgen. Zudem gibt es keinen ersichtlichen Grund, den Neubau hinter einer künstlichen Alterspatina zu verstecken (Abb. 11).
