Artikel: Sattel SZ, Morgarten, Letzimauer : Bericht zu den archäologischen Untersuchungen im Jahr 2012

**Sattel SZ, Morgarten, Letzimauer
Bericht zu den archäologischen Untersuchungen
im Jahr 2012**

Jakob Obrecht

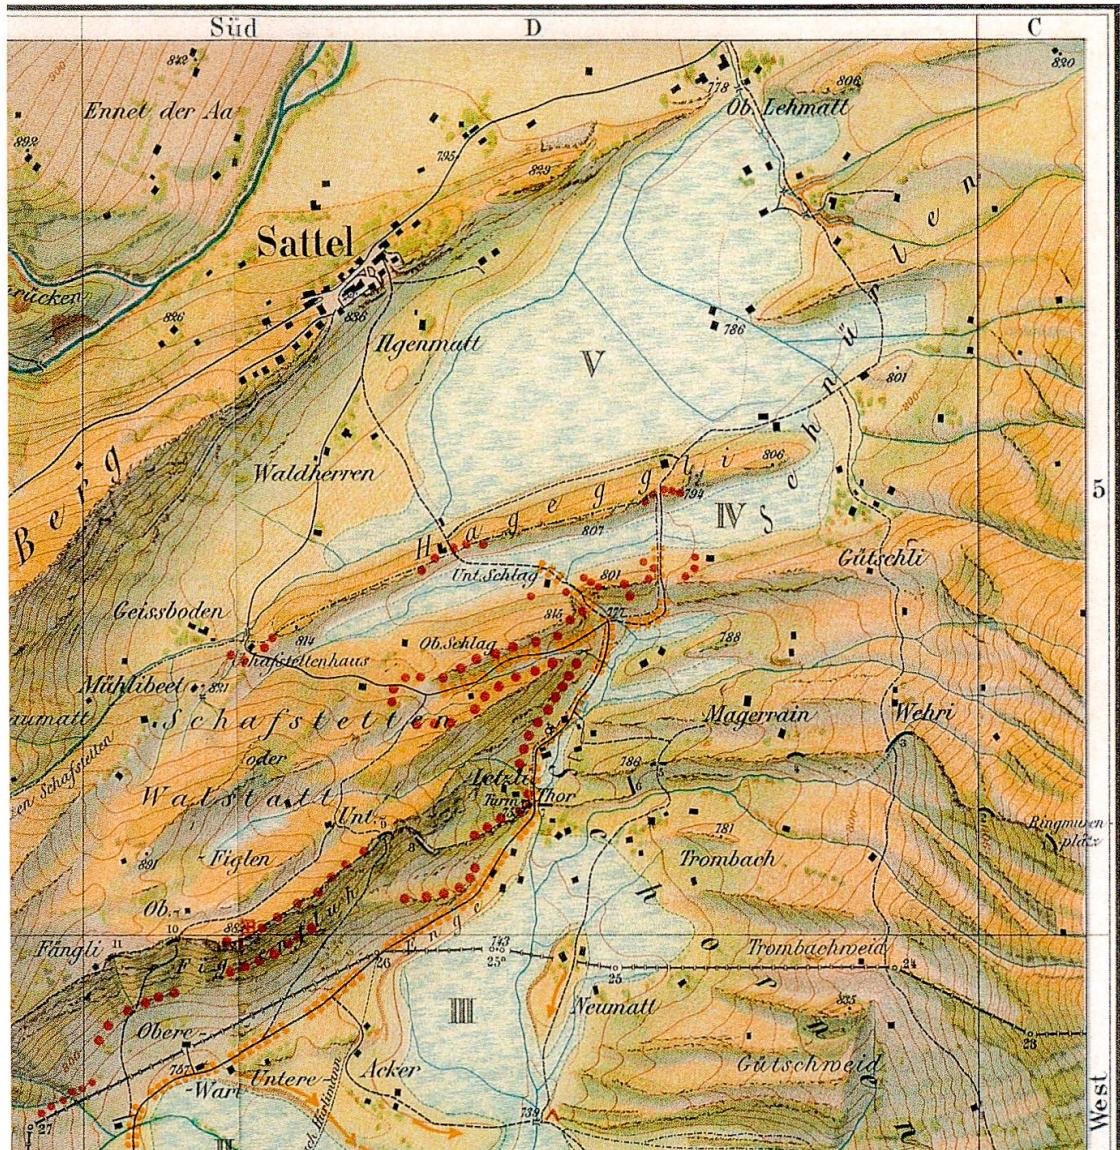
Abb. 1: Verlauf der Letzimauer am Morgarten. Ausschnitt aus der Übersichtskarte in «SIDLER, Morgarten».

Schneeschmelze, als die Sicht auf die Mauerreste noch nicht durch hohes Gras und dichtes Laub behindert war, schritt ich den Geländeabschnitt ab, der vom Gehöft Magerrain (Karte Sidler Punkt 4) bis zur östlichen Traverse (Karte Sidler Punkt 8) reicht.

Im Gegensatz zu Sidler, der in seiner Beschreibung von insgesamt elf vermauerten Lücken im Felsriegel spricht, liessen meine Beobachtungen den Schluss zu, dass die Letzimauer ursprünglich durchgehend vom Ringmurenplätzli im Westen (Karte Sidler Punkt 1) bis zum Fängli im Osten (Karte Sidler Punkt 11) verlief. Nicht befestigt war vermutlich nur die zwischen Sidlers Punkten 9 und 11 gelegene Figlenfluh.

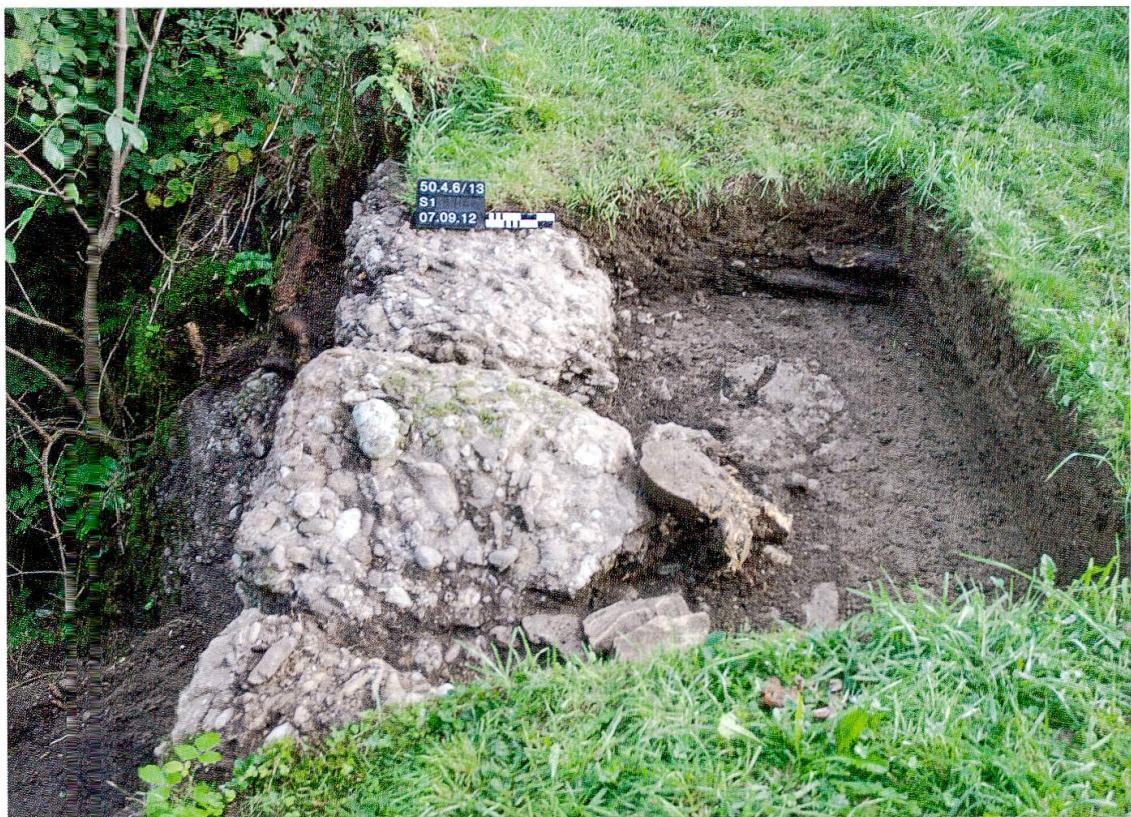
Abb. 3: Schnitt S1, Blick auf die Mauerkrone der einhäuptig aufgeföhrten Stützmauer, von SW.

Die Mauer wurde auf ihrer gesamten Breite und ihrer vorderen Kante auf einer Länge von 2,4 m freigelegt (Abb. 3). Sie hat im untersuchten Abschnitt einen leichten Knick und steht mehrheitlich direkt auf dem anstehenden Fels. Das einhüttig aufgeführte Mauerwerk besteht aus unterschiedlich grossen, trocken gefügten Nagelfluhbrocken (Abb. 4).

Vergleicht man den Mauerbefund mit den Mauerbeobachtungen in den weiteren vier Sondierschnitten, wird sofort klar, dass wir hier eine vollständig andere Mauerstruktur vor uns haben: einhüttig, trocken aufgeschichtet und mit Erdreich hinterfüllt. Ein Befund, der hier dem von P. Wilhelm Sidler beschriebenen Bauschema der Letzimauer entspricht.²⁸ Trotzdem ist davon auszugehen, dass dieser und die zwei anderen von Sidler östlich davon postulierten Mauerabschnitte (Karte Sidler Punkte 10 und 11) nicht zur Letzi gehören. Vielmehr sind auch diese zwei später angelegte Terrassierungsmauer.

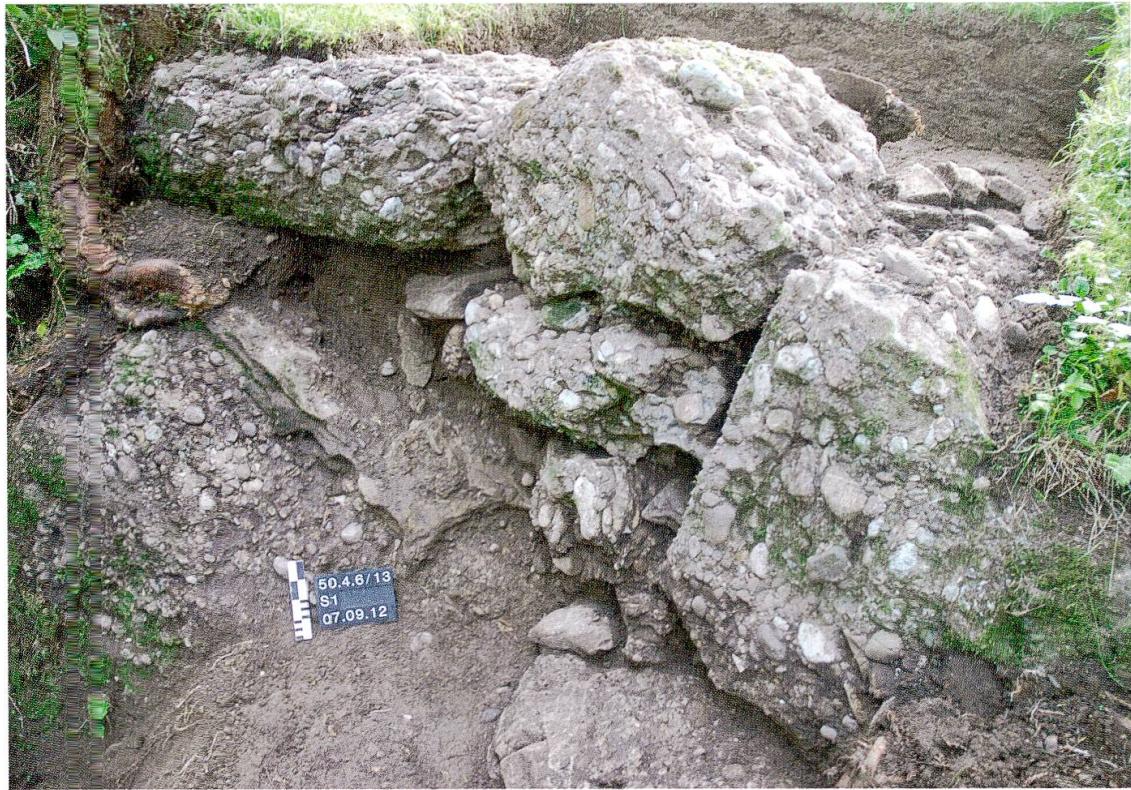
Abb. 4: Schnitt S1, Front der einhäuptig aufgeföhrten Stützmauer, von SW.

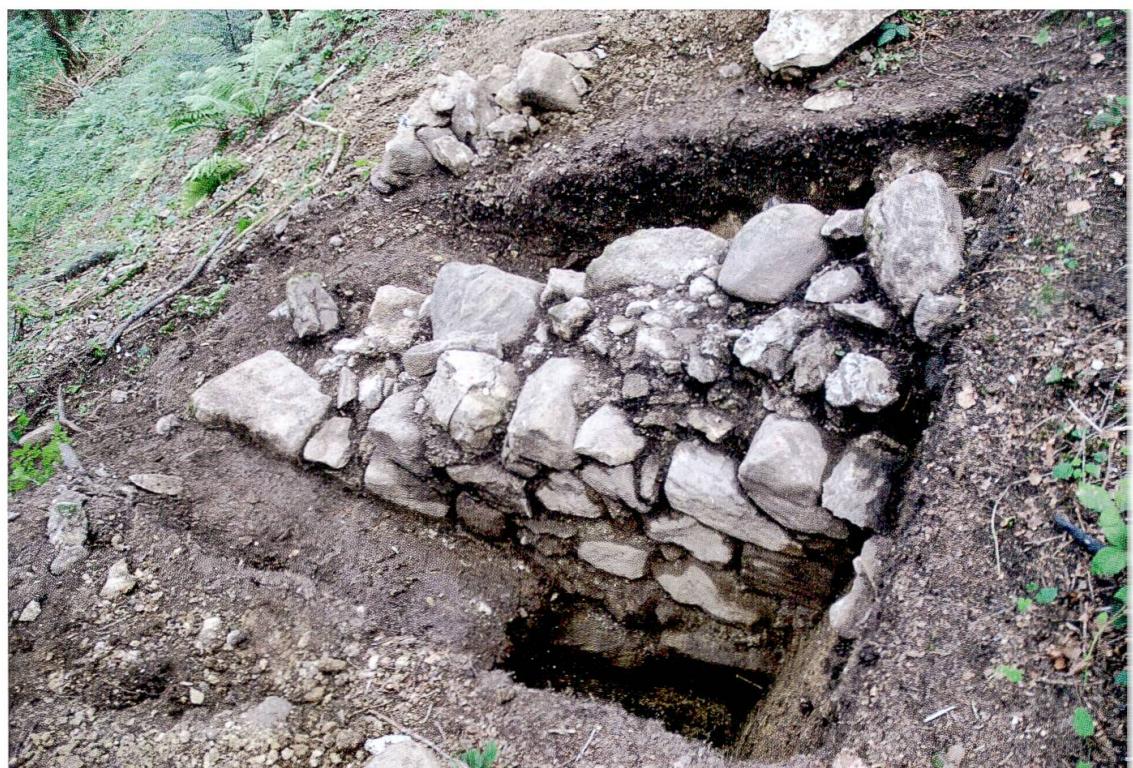
Abb. 5: Schnitt S2, freundseitige Front der Letzimauer mit gut erkennbarem Fundamentsatz, von WNW.

und mit Mörtel gebunden. Die im Schnitt S5 deutlich zu erkennenden unterschiedlichen Steingrößen der beiden Mauermäntel (siehe unten Schnitt S5) sind hier wegen der flächenmäßig kleinen freigelegten Ausschnitte nur ansatzweise zu erkennen (Abb. 5).

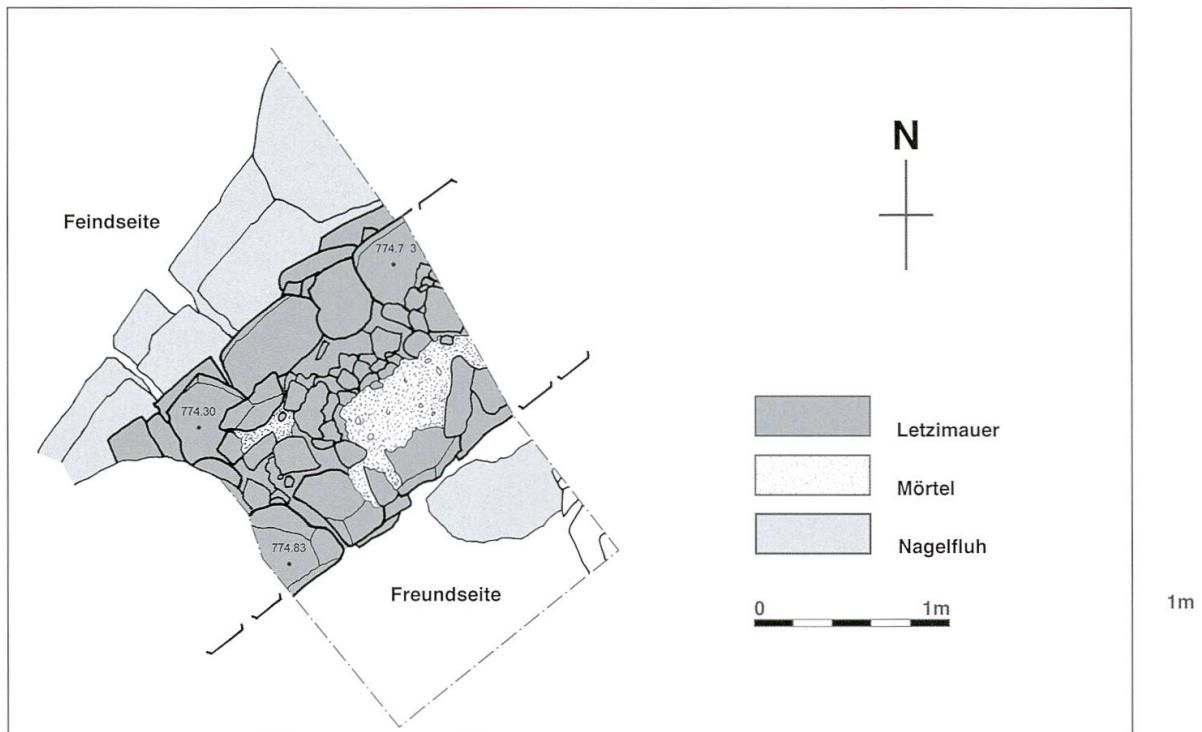
Abb. 7: Schnitt S3, steingerechter Grundrissplan.

Der Schnitt S3 wurde an der oberen Kante des Felsbandes, das sich vom Letziturm gegen Osten hin erstreckt, angelegt. In diesem Abschnitt ist die Mauer nur noch an einigen wenigen Stellen sichtbar, meist nur noch in Form von Resten des feindseitigen Mauermantels.

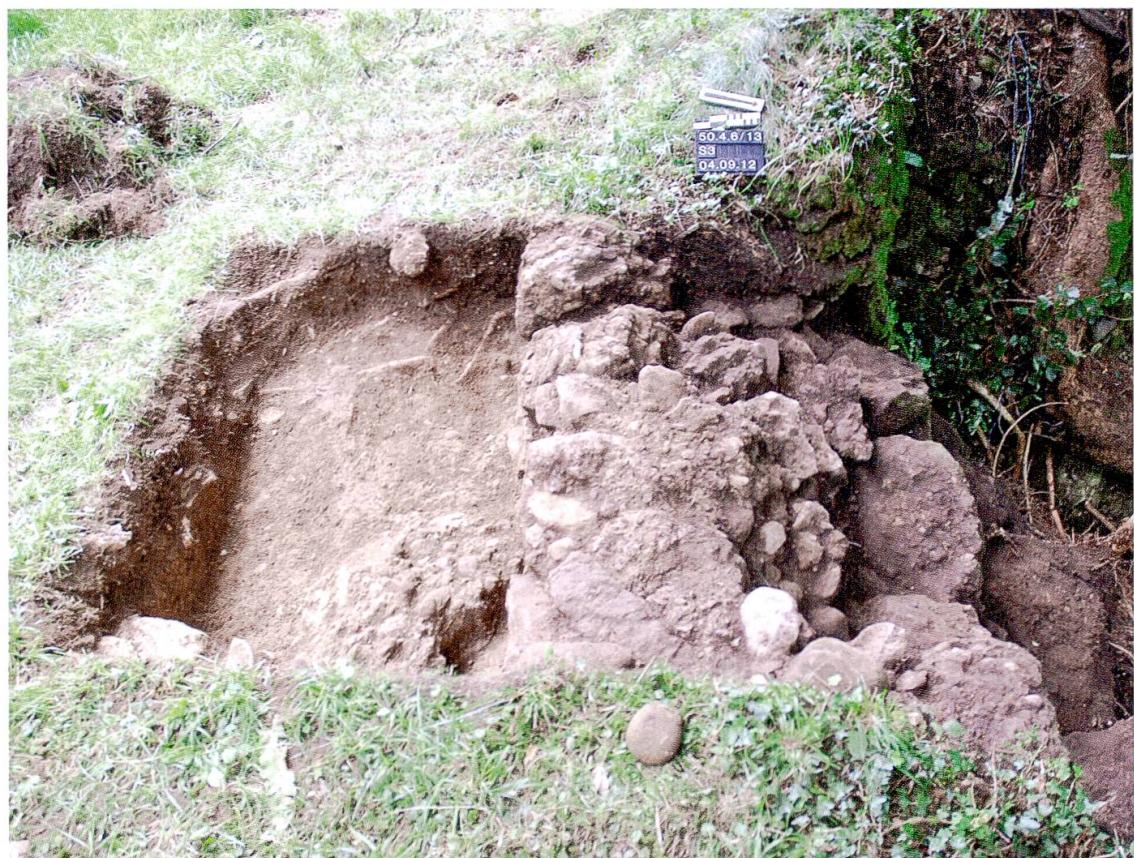
Abb. 8: Schnitt S3, Abbruchkrone der Letzimauer, von ENE.

Unter der Grasnarbe war hier die Mauer noch auf ihrer gesamten Breite von 1,2 m erhalten (Abb. 8). Es handelt sich dabei um ein zweihäuptiges Mauerwerk mit einem gut vermortelten Kern aus kleineren Steinen. Der feindseitige, mehrheitlich aus grossen Steinen bestehende Mauermantel steht direkt auf dem anstehenden Fels und ist noch mindestens drei Lagen hoch erhalten. Freundseits sind nur noch zwei Steinlagen vorhanden, wobei die untere aus plattigen Steinen besteht. Sie wurden wohl in der Absicht verlegt, vor dem Aufmauern des Aufgehenden eine einigermassen ebene Fläche zu schaffen.

Die angetroffene Situation ist ein deutliches Indiz dafür, dass die Mauer hier einstmais bodeneben abgebrochen worden ist. Vermutlich, weil man auch hier etwas mehr Grasland gewinnen wollte. Die Mauerbreite von 1,2 m weicht stark von den andernorts gemessenen 0,8 m Breite ab. Es ist aber denkbar, dass wir hier nur noch das eigentliche Mauerfundament vor uns hatten und das darauf abgestellte, längst abgebrochene Aufgehende ebenfalls nur 0,8 m breit gewesen war. Aus dem auf der Nordost-Seite der ausgehobenen Fläche angelegten Profilschnitt P₄³⁰ geht nicht hervor, ob auch hier freundseits der Mauer eine wie in Schnitt S₂ beobachtete Berme angeschüttet gewesen war. Es ist eher nicht davon auszugehen. In diesem Abschnitt sorgte bereits die Topografie für die für Verteidiger vorteilhafte Überhöhung.

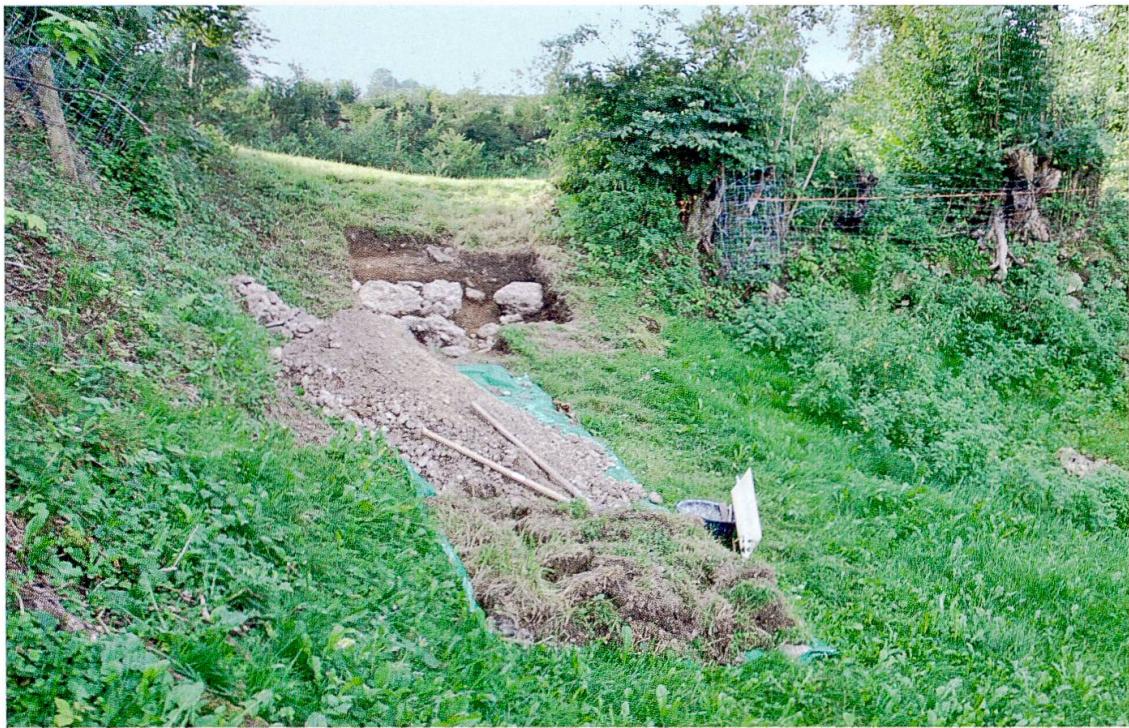
Abb. 9: Schnitt S₄, Übersicht, rechts im Bild ein stark überwachsener Abschnitt der Letzimauer, von NNE.

Der Schnitt S₄ ist an dem Ort angelegt, an dem Sidler ein «Thürli» postulierte (Karte Sidler Punkt 5) (Abb. 9). In diesem Abschnitt der Letzi befindet sich eine rund 35 m breite, gut begehbarer Lücke im Felsgrat. Diese ist heute noch auf vier Fünfteln durch stark mit Stauden überwachsene Reste der Letzimauer versperrt. Der mit Gras überwachsene Mauerdurchgang, an dessen Stelle Sidler das Törlein vermutete, liegt am östlichen Ende der Lücke.

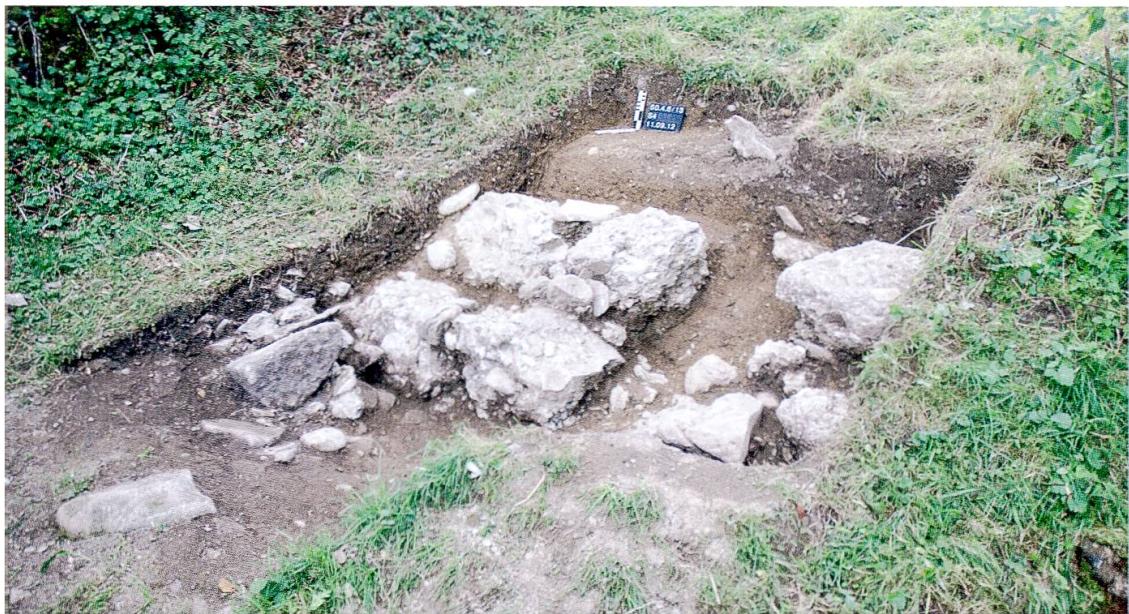
Abb. 10: Schnitt S4, Übersicht, von NW.

Das mutmassliche «Thürlī» kann kaum existiert haben. Neben dem vorliegenden Befund spricht auch die Tatsache dafür, dass das Gelände freundseits der Mauer weiter ansteigt (Abb. 10). Um diesen topografisch bedingten Höhenunterschied zwischen der Feindseite (vorne im Bild) und der Freundseite zu überwinden, hätte entweder die Türschwelle feindseitig auf mehr als einem Meter Höhe liegen müssen oder es hätte im Durchgang eine Treppe bzw. eine schräge Rampe gebraucht.

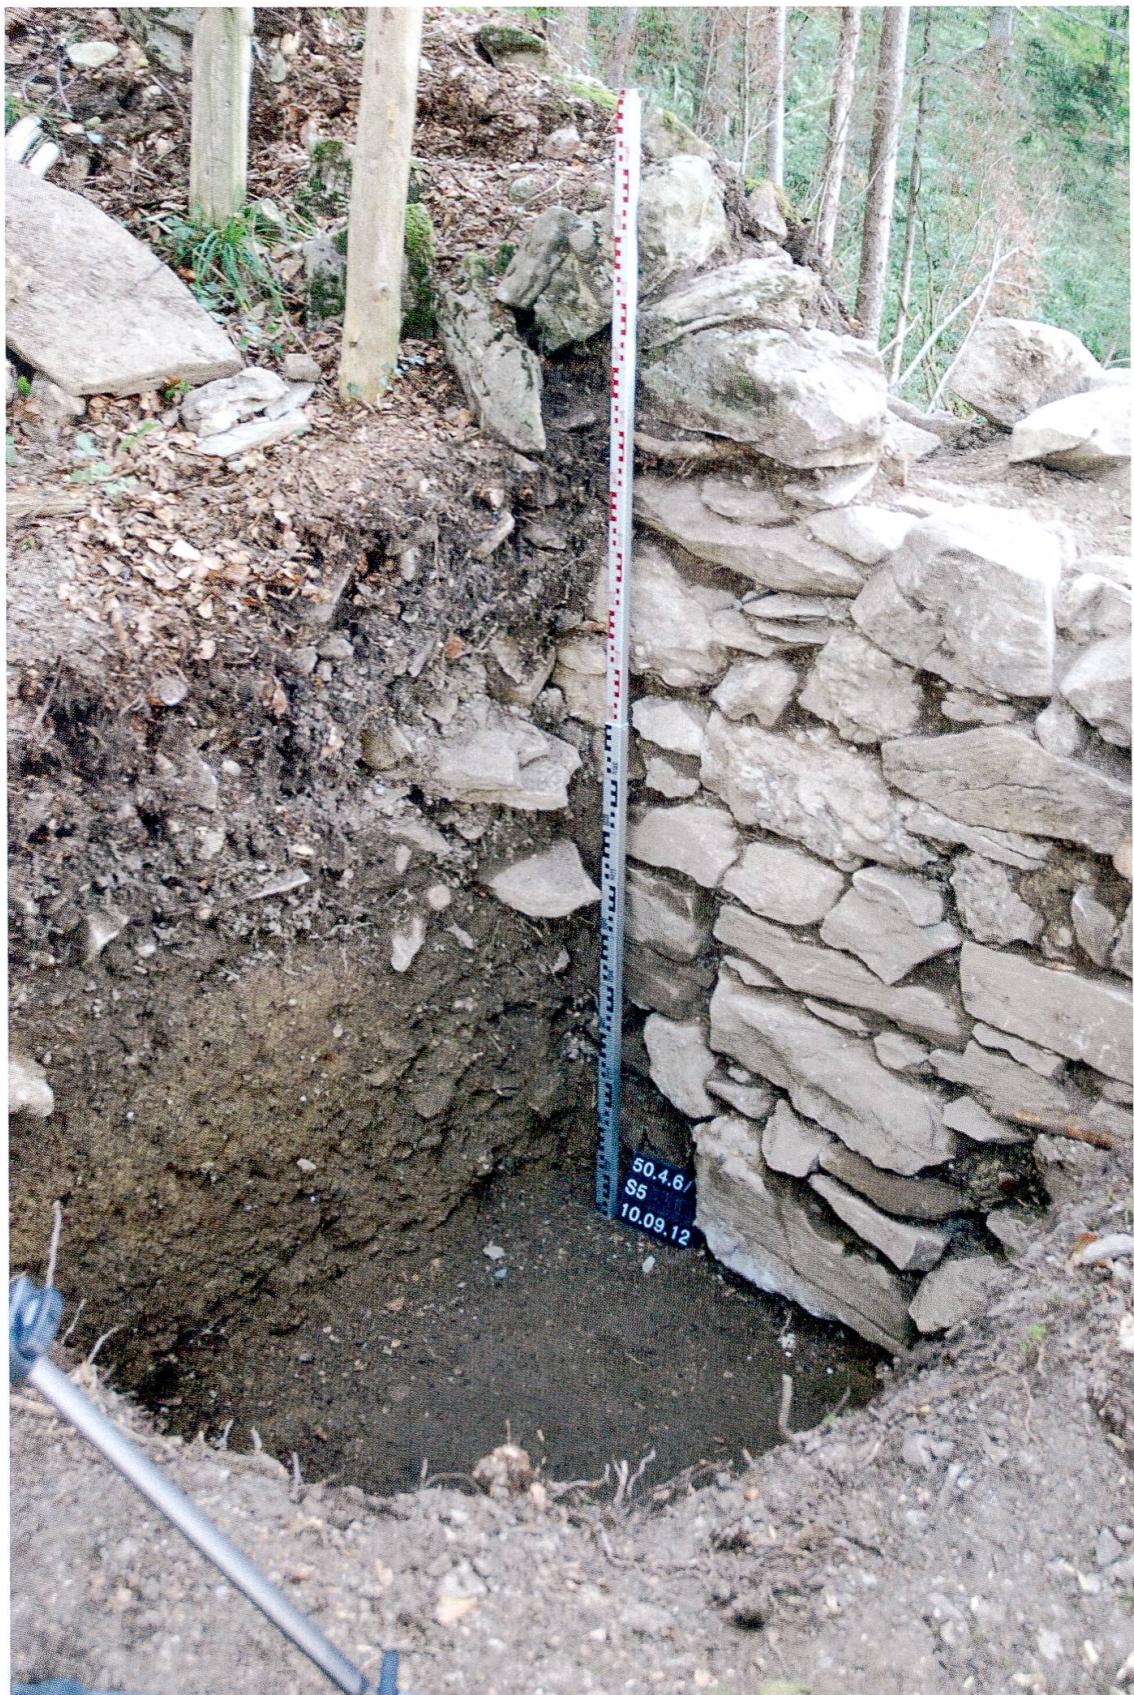
Abb. 11: Schnitt S5, Profil P5 und freundseitige Front der Letzimauer, von SE.

Der Schnitt S5 wurde kurz vor dem westlichen Ende der Letzimauer angelegt (Karte Sidler Punkt 2). Hier ist der Mauerzug noch über eine längere Distanz gut im Gelände sichtbar. Die Mauer ist zweihäuptig aufgeführt und besitzt im Aufgehenden eine Stärke von 0,8 m. Nach der Reinigung des freigelegten Mauerabschnitts war deutlich zu erkennen, dass der feindseitige Mauermantel aus bedeutend grösseren Steinen aufgeführt ist als der freundseitige (Abb. 11, 12). Der Mörtel in den Mauerfugen hatte sich im Laufe der Zeit fast vollständig aufgelöst, so stark, dass er von Auge nicht einmal mehr als Mörtelsand in den beidseits der Mauer angeschnittenen Schuttschichten (P5/6 und P5/7) zu erkennen war. Nur bei sehr genauer Betrachtung waren noch einige wenige an Mauersteinen anhaftende Mörtelreste zu finden.

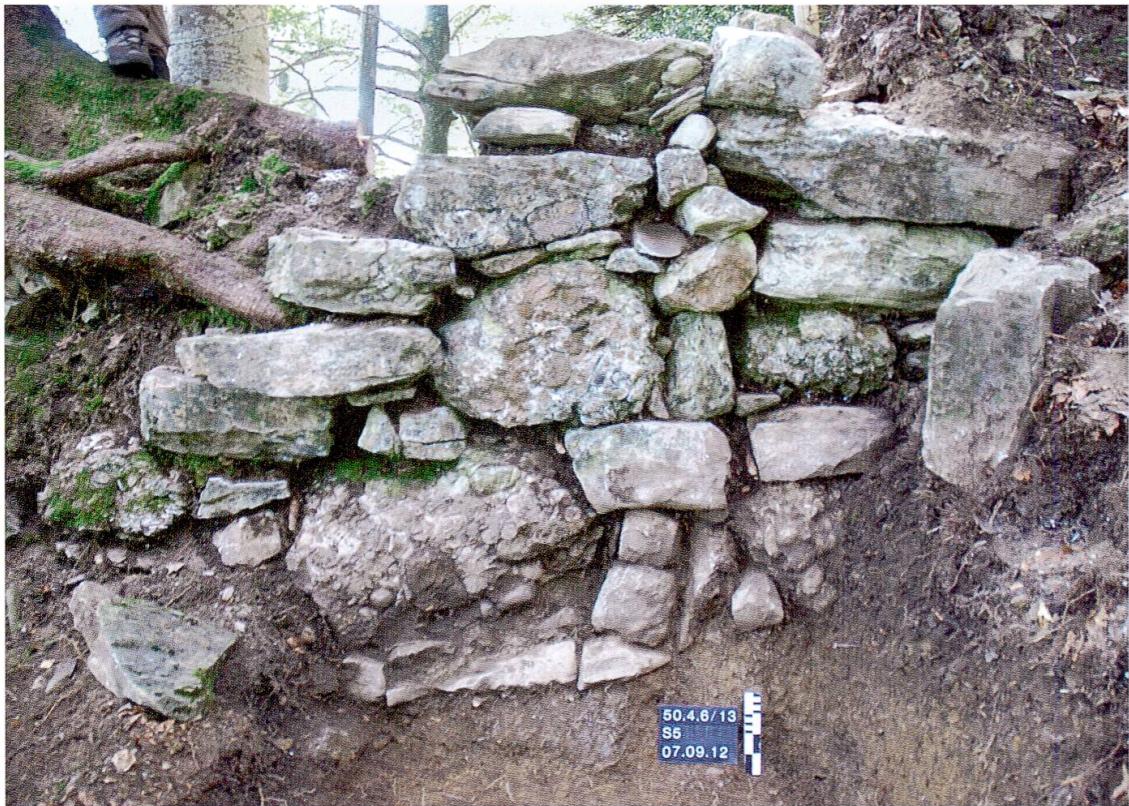
Abb. 12: Schnitt S5, feindseitige Front der Letzimauer, von NNE.

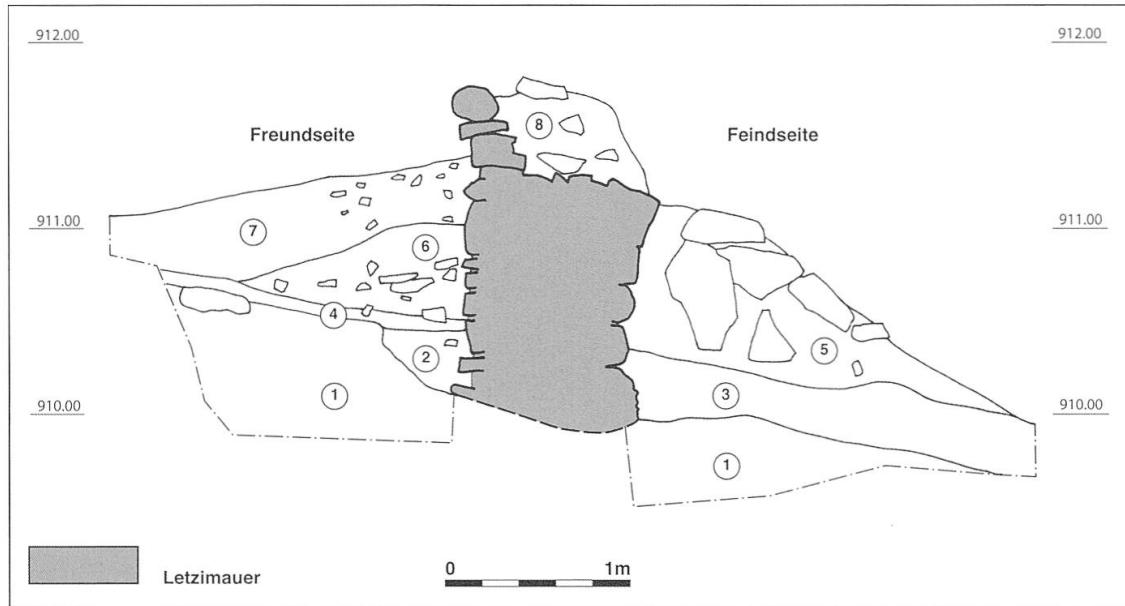
Abb. 13: Schnitt S5, Profil P5.

Das quer zur Letzimauer angelegte Profil P5 vermittelt einen guten Einblick in die Baugeschichte der Mauer. Hier misst sie an der Basis 1,0 m und verjüngt sich nach zwei bis drei Steinlagen auf eine Breite von 0,8 m.

Das Gelände fällt an dieser Stelle schräg gegen Nordosten hin ab. Vor dem Bau der Mauer wurde der Hang keilförmig angeschnitten und die Mauer auf den anstehenden gelb-lehmigen Untergrund (P5/1) abgestellt. Anschliessend hat man die damit als Fundamentgrube zu bezeichnende Grube (P5/2) mit Aushubmaterial

- 1 Gelb-lehmiger Untergrund.
- 2 Fundamentgrube, verfüllt mit Material wie (1).
- 3 Dunkelbrauner, fast schwarzer Humus, stark durchwurzelt: wie (5), aber ohne grössere Steine.
- 4 Grau-humose Schicht, enthält kaum Steine. Gehniveau?
- 5 Dunkelbrauner, fast schwarzer Humus, durchsetzt mit grossen, wie im feindseitigen Mauermantel verbauten Steinen.
- 6 Wie (3), aber durchsetzt mit kleineren, wie im freundseitigen Mauermantel verbauten plattigen Steinen.
- 7 Stark durchwurzelter, mit Humus durchsetzter Mauerschutt.
- 8 Stark aufgelöstes und durchhumusiertes Mauerwerk.

gefüllt. Dadurch lag das Niveau freundseits automatisch etwa 0,4 m höher als auf der gegenüberliegenden Feindseite. Freundseitig bildete sich im Laufe der Zeit eine Art Gehniveau (P5/4) – eine Schicht, die immer wieder begangen worden sein muss, sei dies von Haustieren oder von Menschen. Spätestens mit dem Wiederaufkommen des Waldes (siehe dazu Kapitel 4) bildete sich auf der nunmehr nur schlecht zugänglichen Feindseite die stark humose Schicht P5/3 – ein typischer Waldboden.

Anschliessend begann der Zerfall der Mauer. Viele der grossen Steine des feindseitigen Mauermantels rollten den Hang hinunter, nur wenige blieben am Fuss der Mauer im Waldboden (P3/5) liegen. Freundseits sammelte sich das herunterfallende Material des Mauermantels an Ort und bildete die Schicht P5/6. Die darüber folgende Schicht P5/7 ist allerdings derart mächtig, dass sie nicht allein aus Mauerschutt bestehen kann. Hier muss auch Material liegen, das vom gegen Westen hin ansteigenden Hang erodierte und hier liegengeblieben ist. Die auf und neben der zerfallenden Mauerkrone wurzelnden Bäume lockerten das Mauerwerk weiter. Die so entstandenen Spalten und Ritzen füllten sich mit Humus und als Resultat davon bildete sich die Schicht P5/8.
