Artikel: Sattel SZ, Morgarten, Letzimauer: Bericht zu den archäologischen

Sattel SZ, Morgarten, Letzimauer Bericht zu den archäologischen Untersuchungen im Jahr 2012

Jakob Obrecht

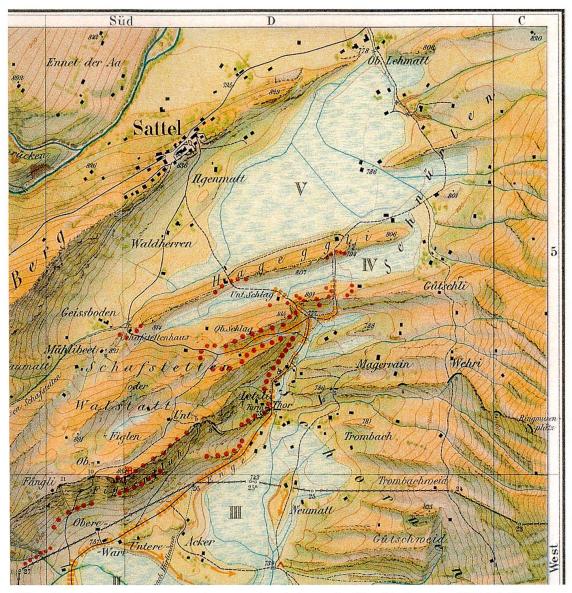
Abb. 1: Verlauf der Letzimauer am Morgarten. Ausschnitt aus der Übersichtskarte in «SIDLER, Morgarten».

Schneeschmelze, als die Sicht auf die Mauerreste noch nicht durch hohes Gras und dichtes Laub behindert war, schritt ich den Geländeabschnitt ab, der vom Gehöft Magerrain (Karte Sidler Punkt 4) bis zur östlichen Traverse (Karte Sidler Punkt 8) reicht.

Im Gegensatz zu Sidler, der in seiner Beschreibung von insgesamt elf vermauerten Lücken im Felsriegel spricht, liessen meine Beobachtungen den Schluss zu, dass die Letzimauer ursprünglich durchgehend vom Ringmurenplätzli im Westen (Karte Sidler Punkt 1) bis zum Fängli im Osten (Karte Sidler Punkt 11) verlief. Nicht befestigt war vermutlich nur die zwischen Sidlers Punkten 9 und 11 gelegene Figlenfluh.

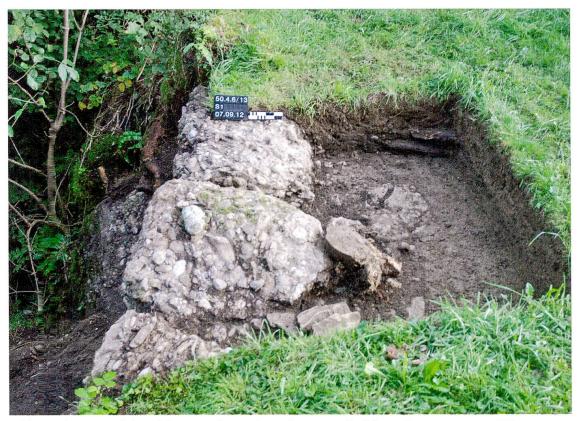
Abb. 3: Schnitt S1, Blick auf die Mauerkrone der einhäuptig aufgeführten Stützmauer, von SW.

Die Mauer wurde auf ihrer gesamten Breite und ihrer vorderen Kante auf einer Länge von 2,4 m freigelegt (Abb. 3). Sie hat im untersuchten Abschnitt einen leichten Knick und steht mehrheitlich direkt auf dem anstehenden Fels. Das einhäuptig aufgeführte Mauerwerk besteht aus unterschiedlich grossen, trocken gefügten Nagelfluhbrocken (Abb. 4).

Vergleicht man den Mauerbefund mit den Mauerbeobachtungen in den weiteren vier Sondierschnitten, wird sofort klar, dass wir hier eine vollständig andere Mauerstruktur vor uns haben: einhäuptig, trocken aufgeschichtet und mit Erdreich hinterfüllt. Ein Befund, der hier dem von P. Wilhelm Sidler beschriebenen Bauschema der Letzimauer entspricht.²⁸ Trotzdem ist davon auszugehen, dass dieser und die zwei anderen von Sidler östlich davon postulierten Mauerabschnitte (Karte Sidler Punkte 10 und 11) nicht zur Letzi gehören. Vielmehr sind auch diese zwei später angelegte Terrassierungsmauer.

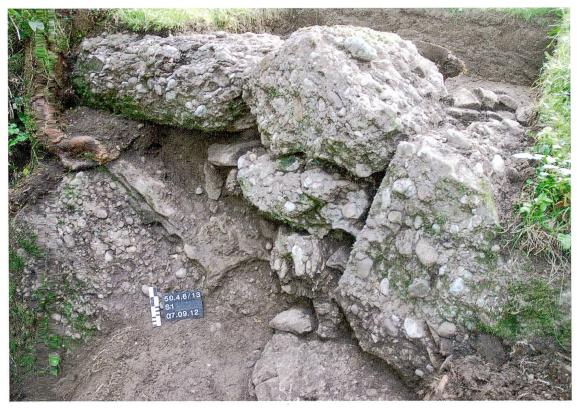
Abb. 4: Schnitt S1, Front der einhäuptig aufgeführten Stützmauer, von SW.

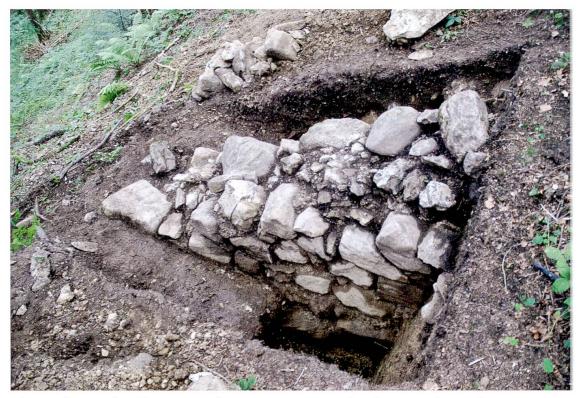
Abb. 5: Schnitt S2, freundseitige Front der Letzimauer mit gut erkennbarem Fundamentabsatz, von WNW.

und mit Mörtel gebunden. Die im Schnitt S5 deutlich zu erkennenden unterschiedlichen Steingrössen der beiden Mauermäntel (siehe unten Schnitt S5) sind hier wegen der flächenmässig kleinen freigelegten Ausschnitte nur ansatzweise zu erkennen (Abb. 5).

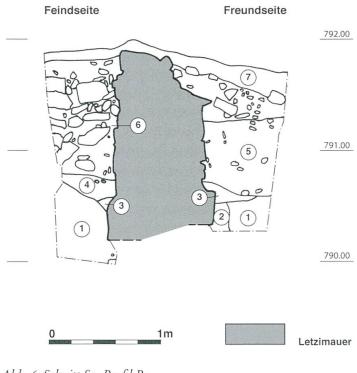
Abb. 6: Schnitt S2, Profil P2.

- 1 Gelb-lehmiger Untergrund.
- 2 Fundamentgrube; mit braun verschmutztem anstehenden Material (1) verfüllt.
- 3 Lockere braune Erde; Bauhorizont?
- 4 Gelblich-braunes Erdmaterial mīt lehmigen Brocken und kleineren Steinen durchsetzt.
- 5 Umgelagertes anstehendes Material (1), mit lehmigen Brocken und kleineren Steinen durchsetzt. Rest einer freundseitig angeschütteten Berme, die als erhöhter Wehrgang gedient haben könnte.
- 6 Abbruchhorizont; braune, lockere Erde durchmischt mit Steinen und Mörtelbrocken.
- 7 Humus

Das quer zur Mauer angelegte Profil P2 (Abb. 6) ist sehr aufschlussreich. Es zeigt, dass die Mauer an dieser Stelle ein auf beiden Seiten vorkragendes Fundament besitzt, das aber nur etwa 30 cm in den gelb-lehmigen Untergrund (Schicht P2/1) eingetieft ist. Über dem Fundamentabsatz liegen freund- wie feindseitig keilförmige Ablagerungen (Schicht P2/3). Beides sind wohl Bauhorizonte.

Darüber angeschüttet folgt umgelagertes anstehendes Erdmaterial (Schichten P2/4 und P2/5). Freundseits ist diese Anschüttung (Schicht P2/5) 0,5 m mächtiger als feindseits. Damit verfolgte man wohl die Absicht, hier für die Verteidiger einen erhöhten Wehrgang zu schaffen, von dem aus sie Angreifer besser bekämpfen konnten.²⁹ Bei diesem Befund stellt sich die Frage, wie man das angeschüttete Erdreich in der starken Hanglage vor dem Abrutschen gesichert hat. Die Höhendifferenz der Oberflächen der beiden Schichten manifestiert sich auch in der Mächtigkeit der Schuttablagerungen, die sich beim Zerfall der Mauer beidseits bildeten (Schicht P2/6). Feindseitig ist die Schicht viel mächtiger als freundseits. Ob es sich dabei, wie in der Profillegende angegeben, um einen Abbruchhorizont oder doch eher um einen Zerfallshorizont handelt, lässt sich anhand des vorliegenden Befundes nicht klären.

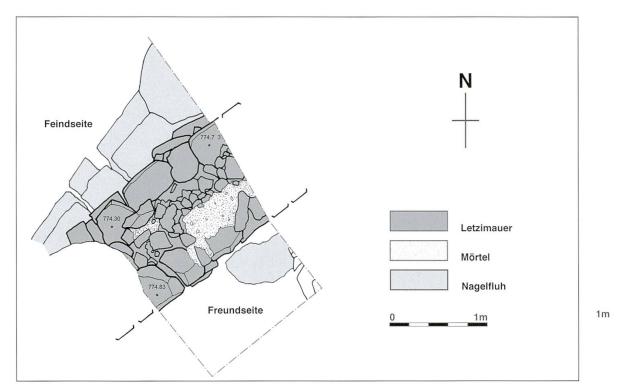
Abb. 7: Schnitt S3, steingerechter Grundrissplan.

Der Schnitt S3 wurde an der oberen Kante des Felsbandes, das sich vom Letziturm gegen Osten hin erstreckt, angelegt. In diesem Abschnitt ist die Mauer nur noch an einigen wenigen Stellen sichtbar, meist nur noch in Form von Resten des feindseitigen Mauermantels.

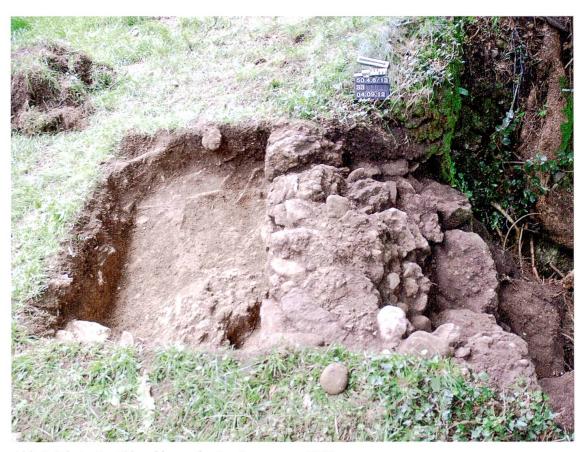
Abb. 8: Schnitt S3, Abbruchkrone der Letzimauer, von ENE.

Unter der Grasnarbe war hier die Mauer noch auf ihrer gesamten Breite von 1,2 m erhalten (Abb. 8). Es handelt sich dabei um ein zweihäuptiges Mauerwerk mit einem gut vermörtelten Kern aus kleineren Steinen. Der feindseitige, mehrheitlich aus grossen Steinen bestehende Mauermantel steht direkt auf dem anstehenden Fels und ist noch mindestens drei Lagen hoch erhalten. Freundseits sind nur noch zwei Steinlagen vorhanden, wobei die untere aus plattigen Steinen besteht. Sie wurden wohl in der Absicht verlegt, vor dem Aufmauern des Aufgehenden eine einigermassen ebene Fläche zu schaffen.

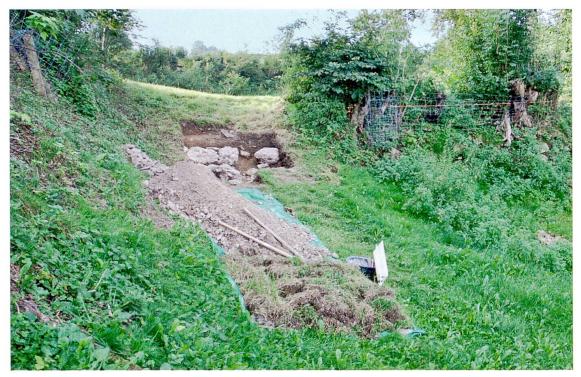
Abb. 9: Schnitt S4, Übersicht, rechts im Bild ein stark überwachsener Abschnitt der Letzimauer, von NNE.

Der Schnitt S4 ist an dem Ort angelegt, an dem Sidler ein «Thürli» postulierte (Karte Sidler Punkt 5) (Abb. 9). In diesem Abschnitt der Letzi befindet sich eine rund 35 m breite, gut begehbare Lücke im Felsgrat. Diese ist heute noch auf vier Fünfteln durch stark mit Stauden überwachsene Reste der Letzimauer versperrt. Der mit Gras überwachsene Mauerdurchgang, an dessen Stelle Sidler das Törlein vermutete, liegt am östlichen Ende der Lücke.

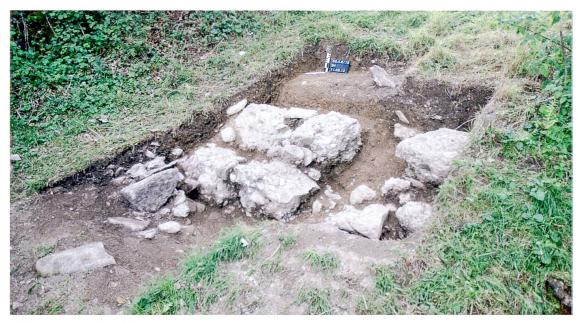
Abb. 10: Schnitt S4, Übersicht, von NW.

Das mutmassliche «Thürli» kann kaum existiert haben. Neben dem vorliegenden Befund spricht auch die Tatsache dafür, dass das Gelände freundseits der Mauer weiter ansteigt (Abb. 10). Um diesen topografisch bedingten Höhenunterschied zwischen der Feindseite (vorne im Bild) und der Freundseite zu überwinden, hätte entweder die Türschwelle feindseitig auf mehr als einem Meter Höhe liegen müssen oder es hätte im Durchgang eine Treppe bzw. eine schräge Rampe gebraucht.

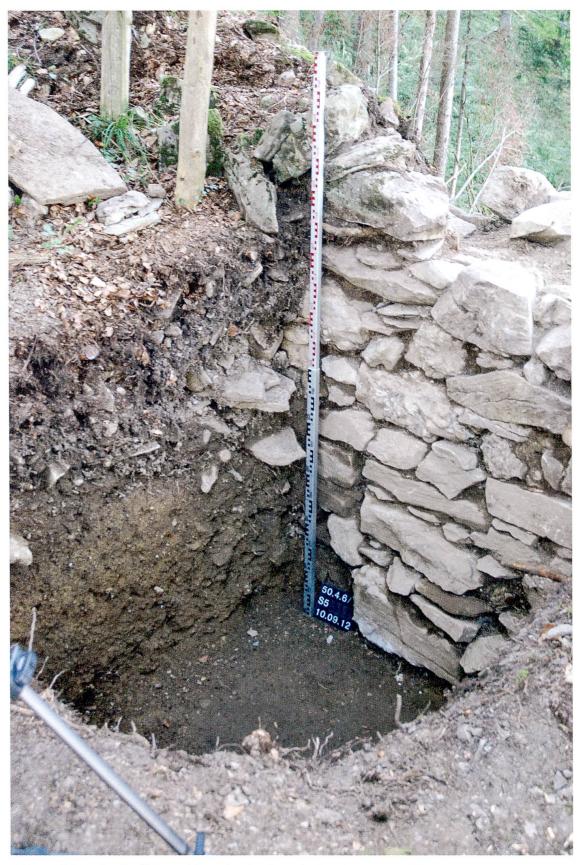
Abb. 11: Schnitt S5, Profil P5 und freundseitige Front der Letzimauer, von SE.

Der Schnitt S5 wurde kurz vor dem westlichen Ende der Letzimauer angelegt (Karte Sidler Punkt 2). Hier ist der Mauerzug noch über eine längere Distanz gut im Gelände sichtbar. Die Mauer ist zweihäuptig aufgeführt und besitzt im Aufgehenden eine Stärke von 0,8 m. Nach der Reinigung des freigelegten Mauerabschnitts war deutlich zu erkennen, dass der feindseitige Mauermantel aus bedeutend grösseren Steinen aufgeführt ist als der freundseitige (Abb. 11, 12). Der Mörtel in den Mauerfugen hatte sich im Laufe der Zeit fast vollständig aufgelöst, so stark, dass er von Auge nicht einmal mehr als Mörtelsand in den beidseits der Mauer angeschnittenen Schuttschichten (P5/6 und P5/7) zu erkennen war. Nur bei sehr genauer Betrachtung waren noch einige wenige an Mauersteinen anhaftende Mörtelreste zu finden.

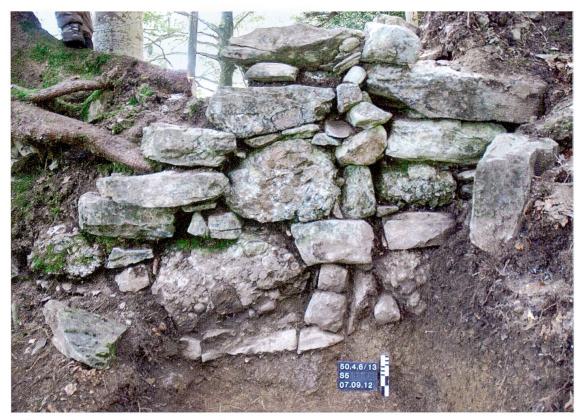
Abb. 12: Schnitt S5, feindseitige Front der Letzimauer, von NNE.

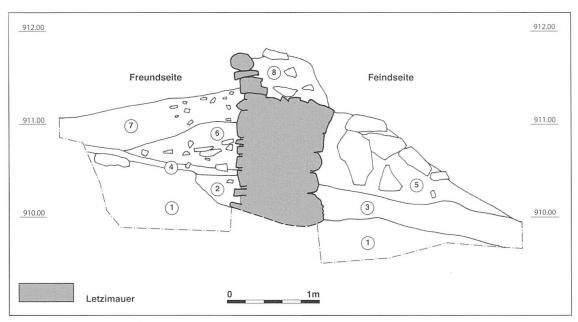
Abb. 13: Schnitt S5, Profil P5.

- 1 Gelb-lehmiger Untergrund.
- 2 Fundamentgrube, verfüllt mit Material wie (1).
- 3 Dunkelbrauner, fast schwarzer Humus, stark durchwurzelt: wie (5), aber ohne grössere Steine.
- 4 Grau-humose Schicht, enthält kaum Steine. Gehniveau?
- 5 Dunkelbrauner, fast schwarzer Humus, durchsetzt mit grossen, wie im feindseitigen Mauermantel verbauten Steinen.
- 6 Wie (3), aber durchsetzt mit kleineren, wie im freundseitigen Mauermantel verbauten plattigen Steinen.
- 7 Stark durchwurzelter, mit Humus durchsetzter Mauerschutt.
- 8 Stark aufgelöstes und durchhumusiertes Mauerwerk.

Das quer zur Letzimauer angelegte Profil P5 vermittelt einen guten Einblick in die Baugeschichte der Mauer. Hier misst sie an der Basis 1,0 m und verjüngt sich nach zwei bis drei Steinlagen auf eine Breite von 0,8 m.

Das Gelände fällt an dieser Stelle schräg gegen Nordosten hin ab. Vor dem Bau der Mauer wurde der Hang keilförmig angeschnitten und die Mauer auf den anstehenden gelb-lehmigen Untergrund (P5/1) abgestellt. Anschliessend hat man die damit als Fundamentgrube zu bezeichnende Grube (P5/2) mit Aushubmaterial

gefüllt. Dadurch lag das Niveau freundseits automatisch etwa 0,4 m höher als auf der gegenüberliegenden Feindseite. Freundseitig bildete sich im Laufe der Zeit eine Art Gehniveau (P5/4) – eine Schicht, die immer wieder begangen worden sein muss, sei dies von Haustieren oder von Menschen. Spätestens mit dem Wiederaufkommen des Waldes (siehe dazu Kapitel 4) bildete sich auf der nunmehr nur schlecht zugänglichen Feindseite die stark humose Schicht P5/3 – ein typischer Waldboden.

Anschliessend begann der Zerfall der Mauer. Viele der grossen Steine des feindseitigen Mauermantels rollten den Hang hinunter, nur wenige blieben am Fuss der Mauer im Waldboden (P3/5) liegen. Freundseits sammelte sich das herunterfallende Material des Mauermantels an Ort und bildete die Schicht P5/6. Die darüber folgende Schicht P5/7 ist allerdings derart mächtig, dass sie nicht allein aus Mauerschutt bestehen kann. Hier muss auch Material liegen, das vom gegen Westen hin ansteigenden Hang erodierte und hier liegengeblieben ist. Die auf und neben der zerfallenden Mauerkrone wurzelnden Bäume lockerten das Mauerwerk weiter. Die so entstandenen Spalten und Ritzen füllten sich mit Humus und als Resultat davon bildete sich die Schicht P5/8.
